## MAISON

Bourgogne-Franche-Comté, Doubs  
Besançon  
îlot Terrier de Santans - 27 rue Mégevand

Dossier IA25000228 réalisé en 1996 revu en 2001

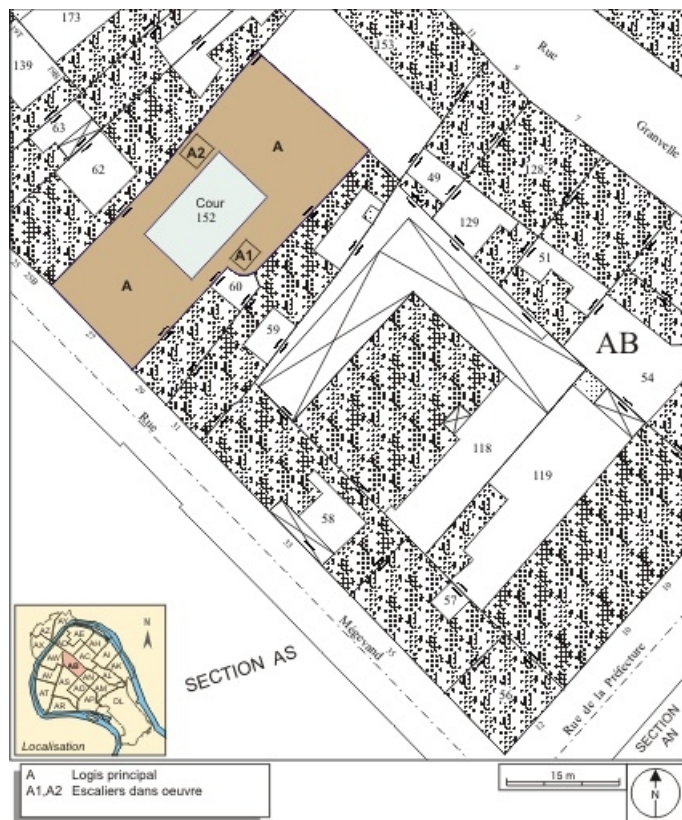
N° de l'illustration : 20072500107NUDA

**Plan masse et de situation. Extrait du plan cadastral, 1974, section AB.**  
25, Besançon, 27 rue Mégevand, lieudit : îlot Terrier de Santans

**Besançon : extrait du plan cadastral, 1974, section AB.**

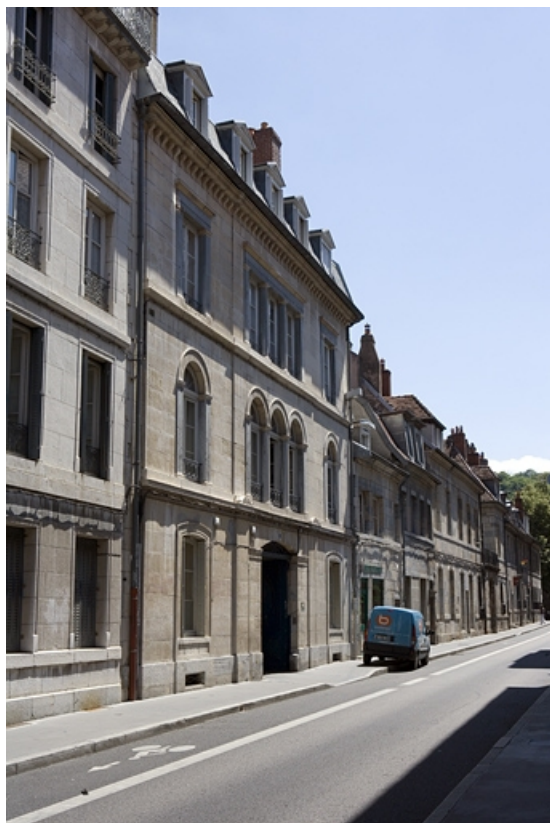
N° de l'illustration : 20082500496NUC2A

**Vue d'ensemble de la façade sur rue, de trois quarts gauche.**

Les éléments les plus remarquables de cette maison à cour centrale sont constitués par les élévations sur rue et du rez-de-

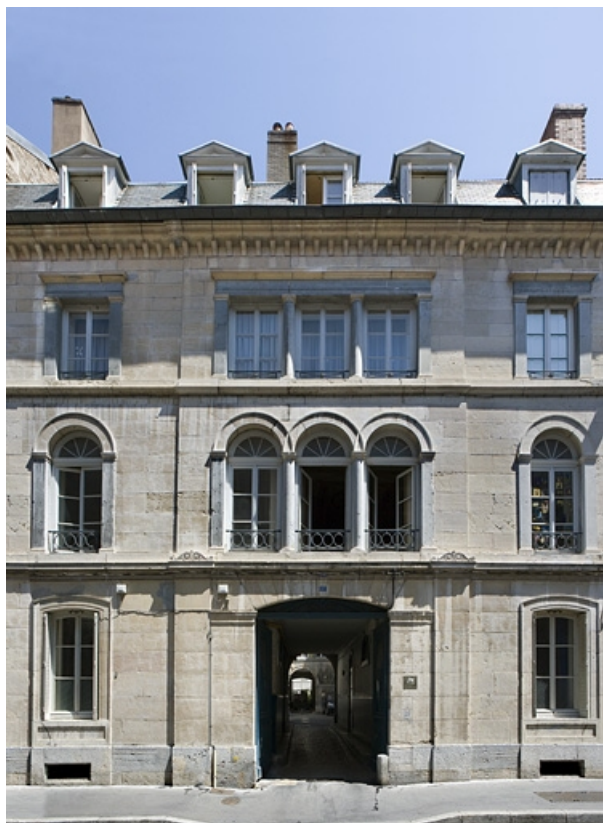
N° de l'illustration : 20082500495NUC2A

**Vue de la façade sur rue, de face.**

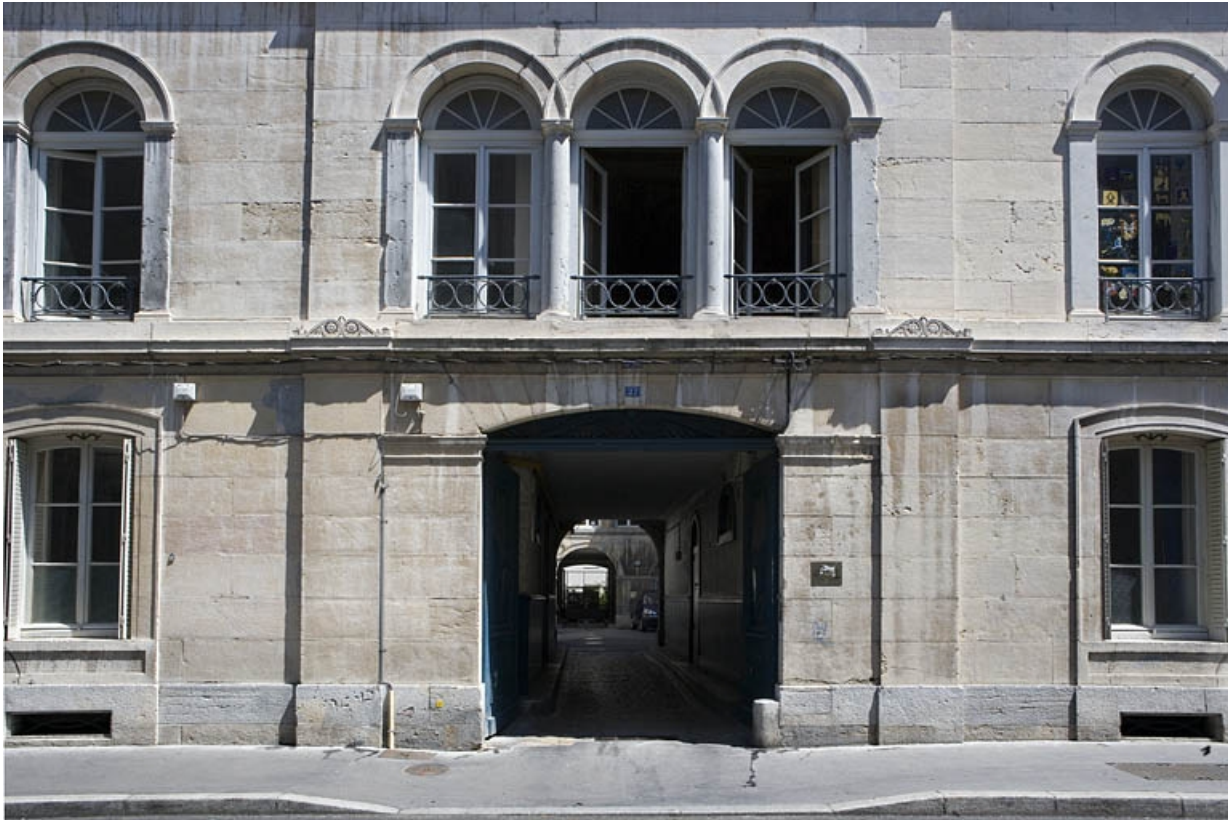
N° de l'illustration : 20082500499NUC2A

**Vue du portail d'entrée et du passage cocher.**

La maison, à cour centrale, est bâtie sur des caves voûtées d'arêtes ou en berceau. Une allée cochère traversante en position centrale permettait d'accéder à une deuxième cour derrière l'édifice qui a disparu. L'escalier principal en charpente et rampe en fonte occupe l'aile droite sur cour, le secondaire en même matériau et de même forme est situé dans l'aile gauche.

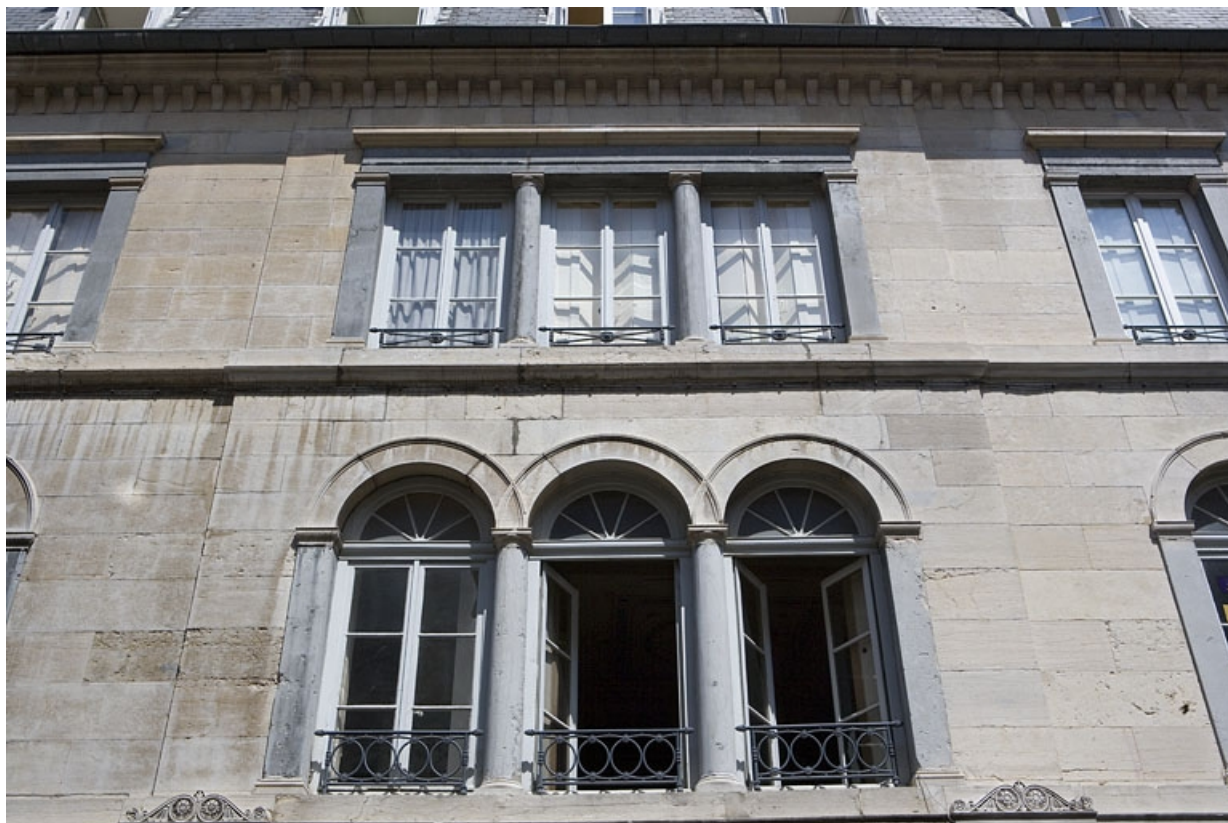
N° de l'illustration : 20082500500NUC2A

**Détail des baies en triplet des premier et second étages.**

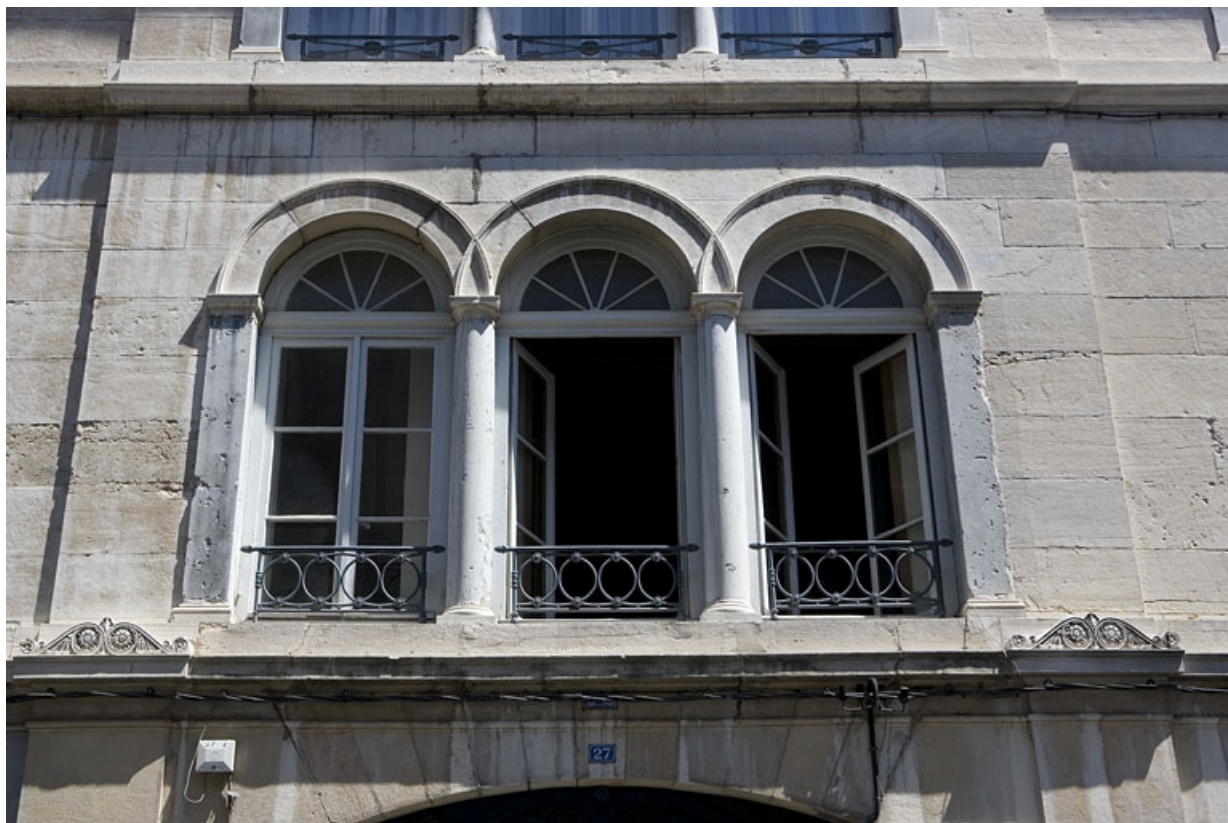
N° de l'illustration : 20082500497NUC2A

**Façade sur rue : détail des fenêtres en triplet situées au-dessus du portail d'entrée.**

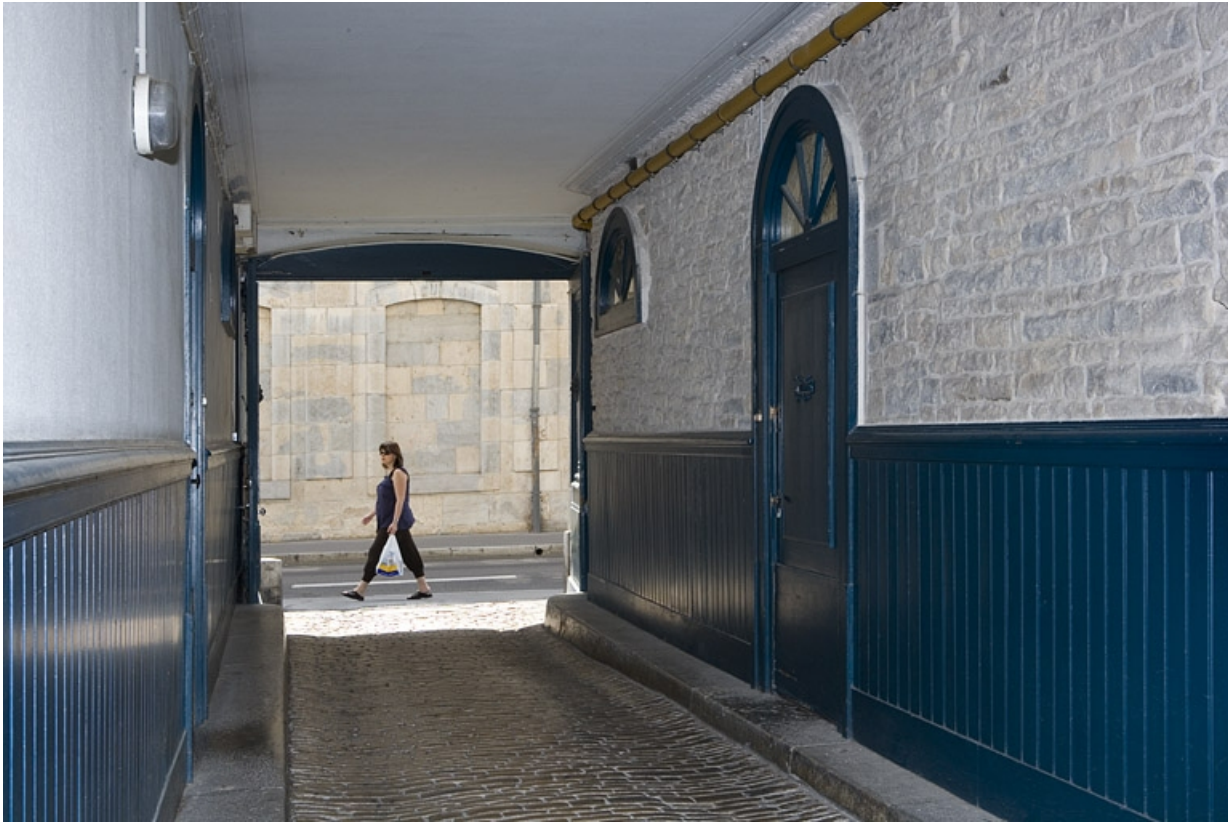
N° de l'illustration : 20082500501NUC2A

**Vue du passage cocher depuis la cour.**

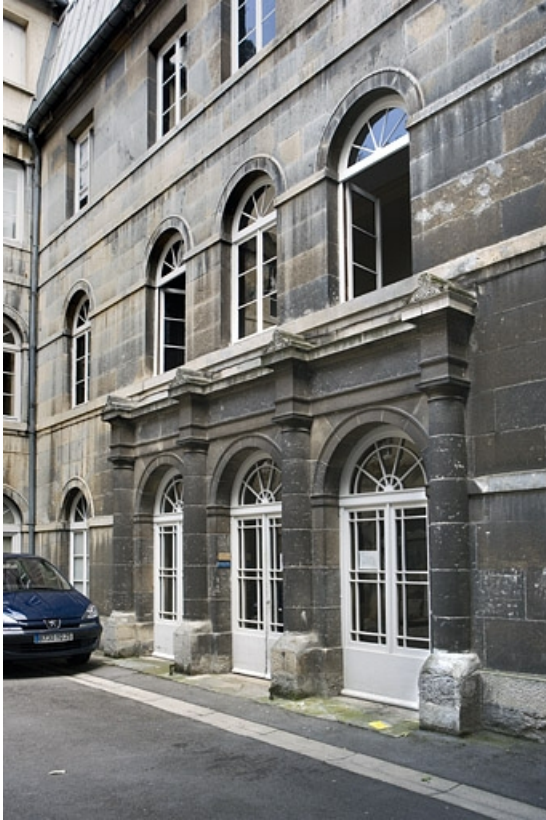
N° de l'illustration : 20082500508NUC2A

**Aile droite sur cour : vue de l'entrée de l'escalier principal de trois quarts droit.**  
25, Besançon, 27 rue Mégevand, lieudit : îlot Terrier de Santans

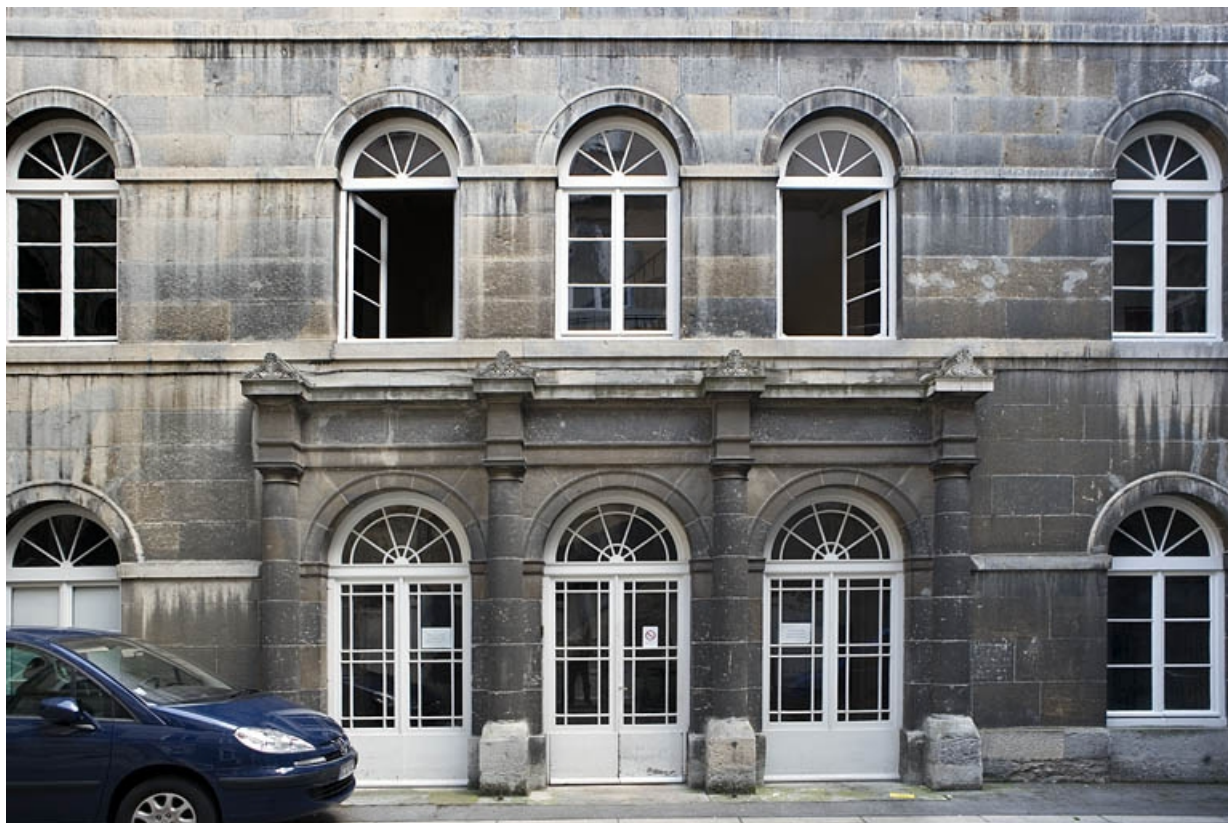
N° de l'illustration : 20082500507NUC2A

**Aile droite sur cour : vue de l'entrée de l'escalier principal et du premier étage.**

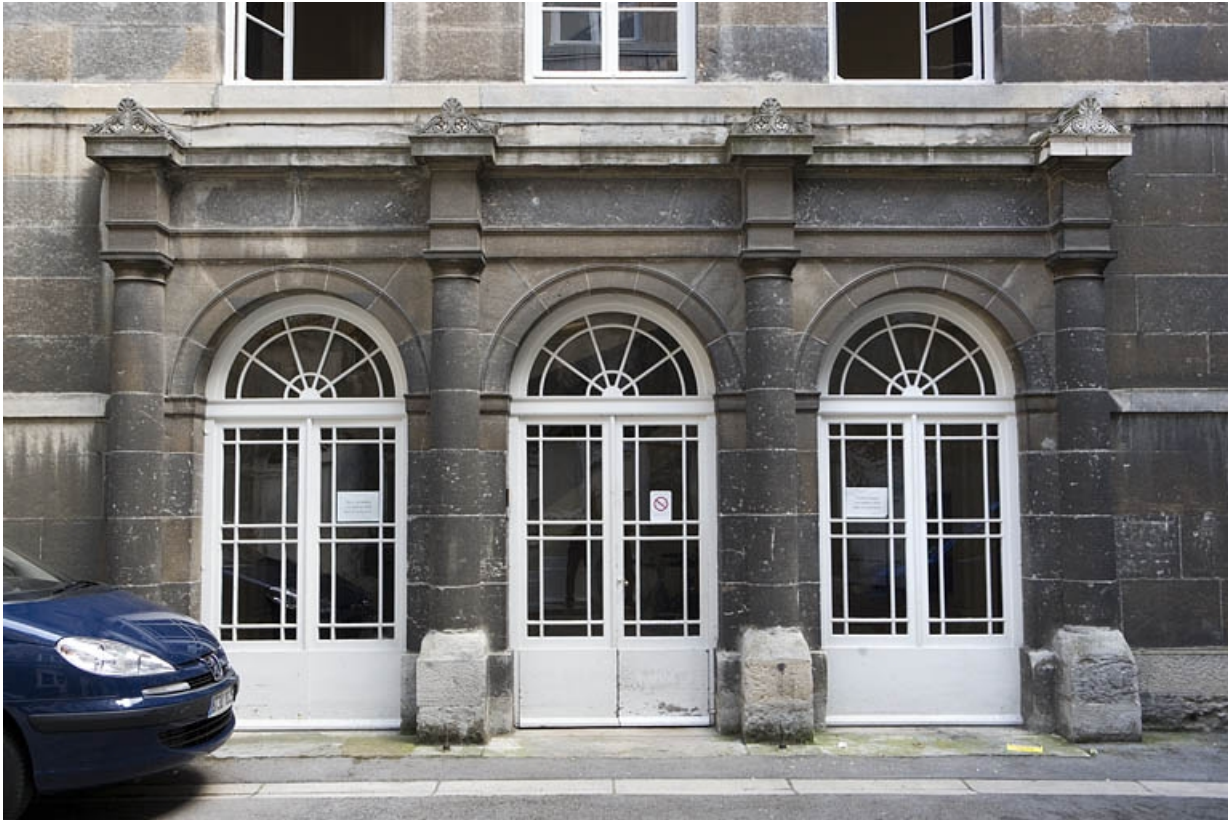
N° de l'illustration : 20082500506NUC2A

**Aile droite sur cour : vue de l'entrée de l'escalier principal.**

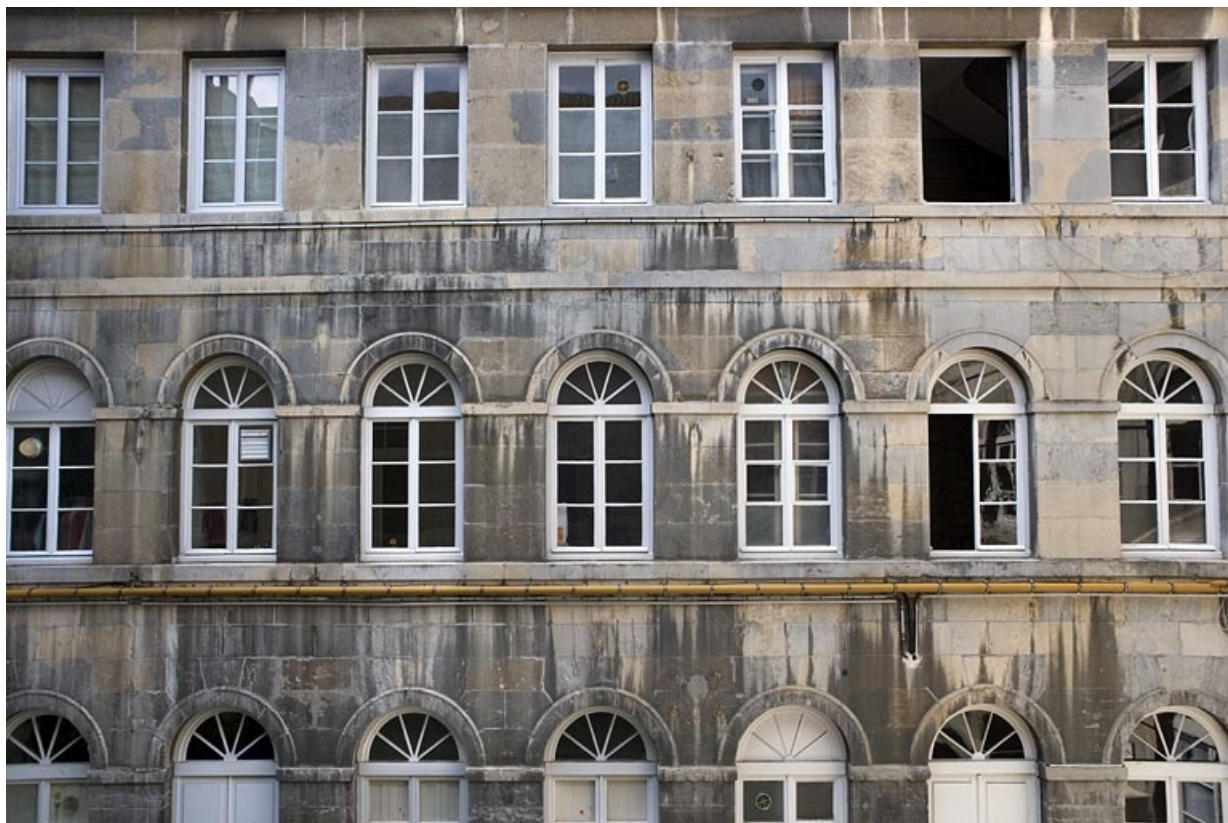
N° de l'illustration : 20082500502NUC2A

**Vue de l'aile gauche sur cour, de face.**

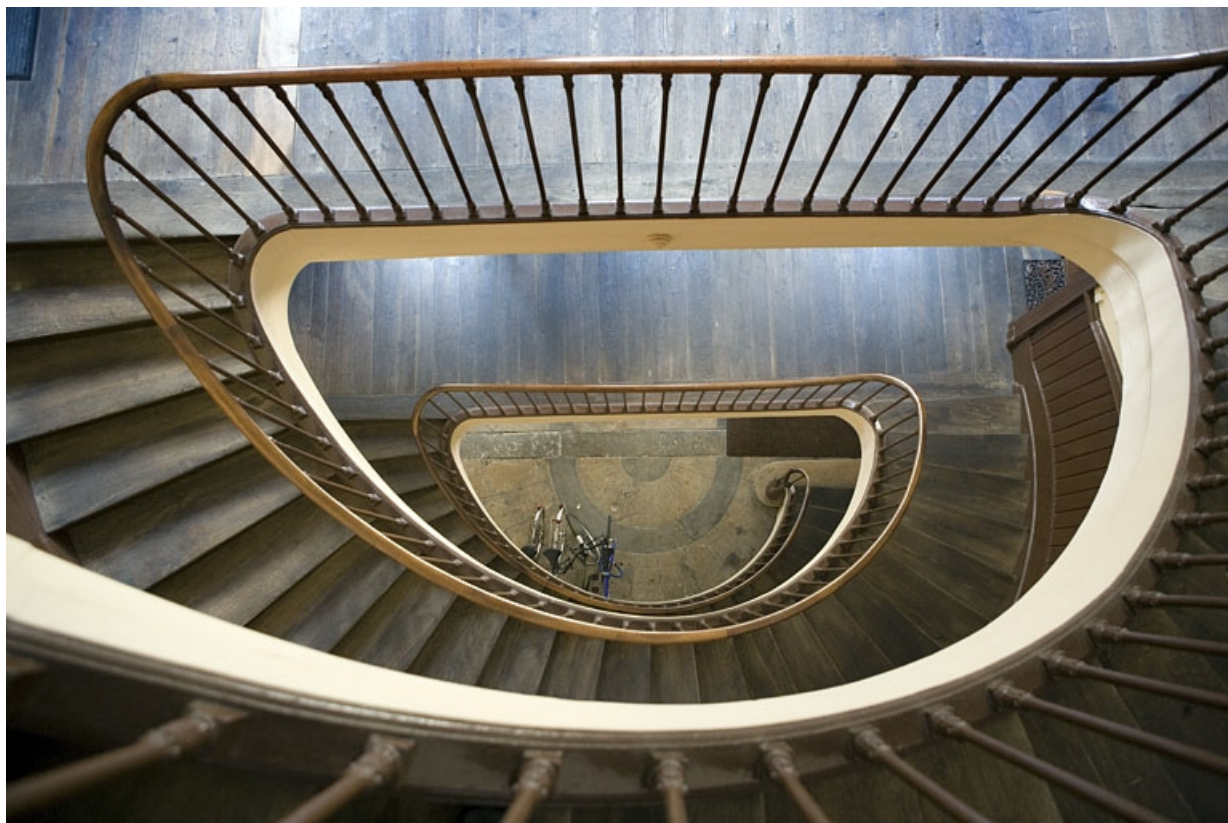
N° de l'illustration : 20082500503NUC2A

**Vue de l'escalier principal en plongée depuis le dernier palier.**

**Escaliers :** escalier dans-oeuvre, escalier tournant à retours avec jour, en charpente

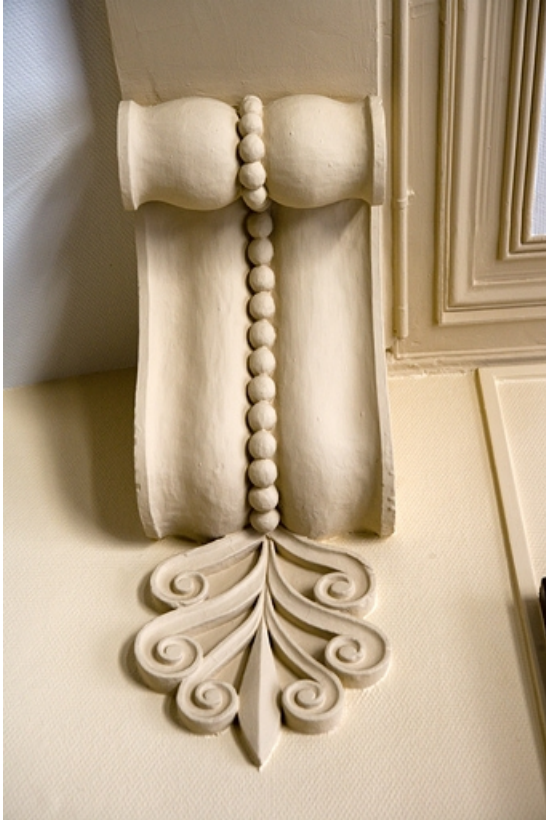
N° de l'illustration : 20082500504NUC2A

**Détail d'une console soutenant le plafond de la cage d'escalier.**

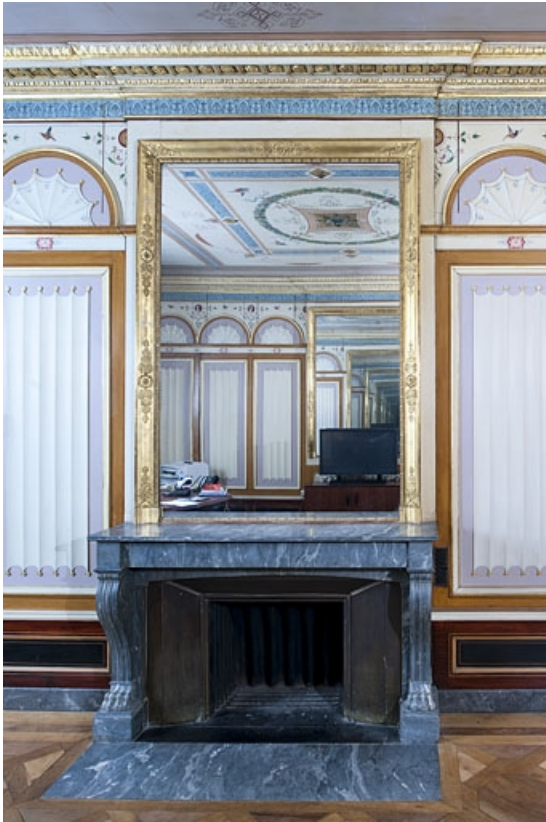
N° de l'illustration : 20112502587NUC4A

**Logis principal, intérieur, salon : détail de la cheminée.**

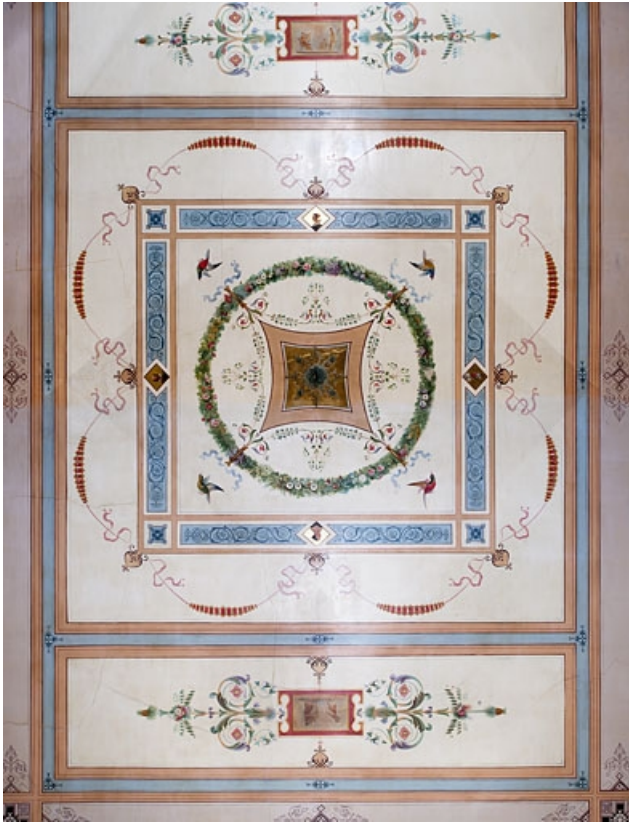
N° de l'illustration : 20112502596NUC4A

**Logis principal, intérieur, salon : plafond peint, vue d'ensemble.**

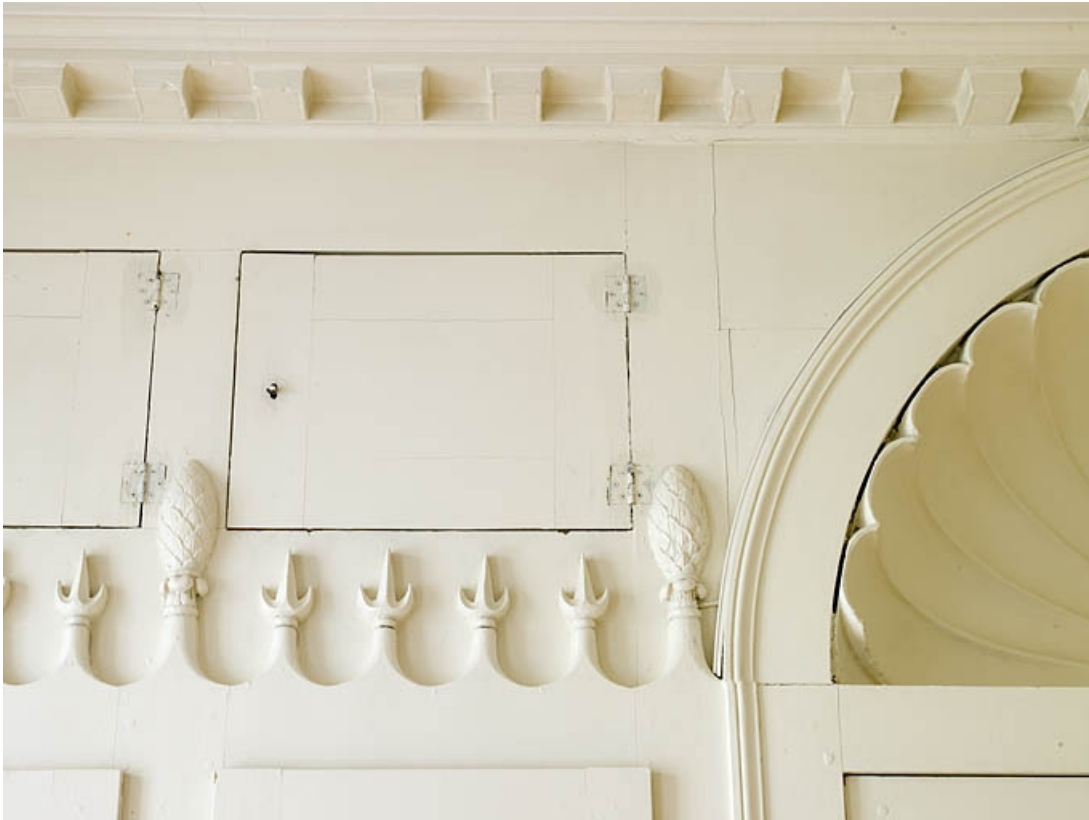
N° de l'illustration : 20112502580NUC2A

**Logis principal, intérieur, salle à manger : détail du décor des lambris à côté de la porte d'entrée.**  
25, Besançon, 27 rue Mégevand, lieudit : îlot Terrier de Santans
