## HÔTEL SEGUIN DE JALLERANGE

Bourgogne-Franche-Comté, Doubs  
Besançon  
îlot Terrier de Santans - 19 rue Mégevand

Dossier IA25000230 réalisé en 1996 revu en  
2001

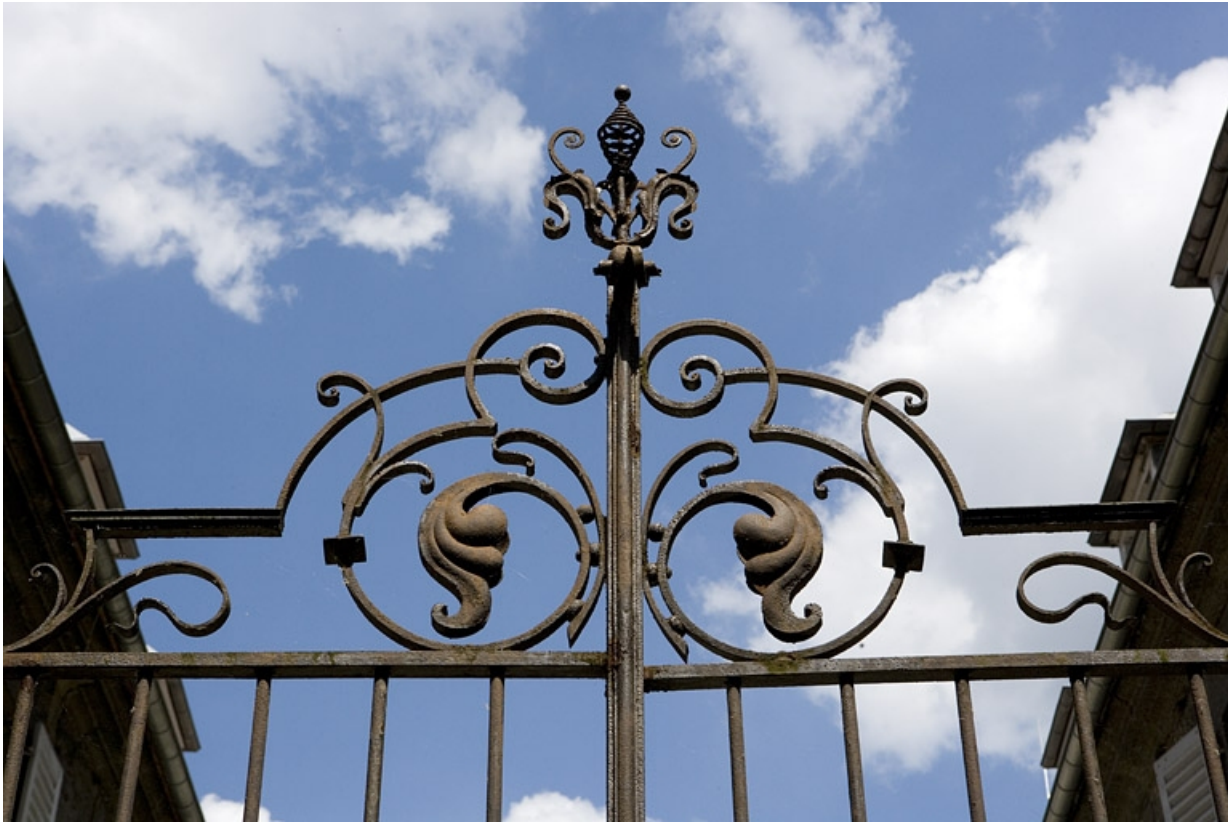
**Détail de la partie supérieure de la grille séparant les deux cours.**

Le logis principal en pierre de taille, couvert en tuile mécanique et ardoise, à deux étages carrés et un étage de comble est construit sur un sous-sol voûté d'arêtes. L'entrée cochère, en position centrale, donne accès à une cour séparée de celle des anciens communs par une clôture percée d'un portail en fer forgé. Les deux bâtiments des anciens communs en moellons, perpendiculaires au logis principal, ont un étage carré et un étage de comble et sont couverts en tuile plate. Les trois corps de logis sont distribués par deux escaliers à cage ouverte sur cour. Le principal, à gauche, est en maçonnerie puis charpente avec rampe en ferronnerie puis à balustres de bois tourné. Un jardin d'agrément, qui a disparu, prolongeait la cour des communs.
