## MAISON

Bourgogne-Franche-Comté, Doubs  
Besançon  
îlot Cingle - 37 rue Renan

Dossier IA25000459 réalisé en 1996 revu en  
2007

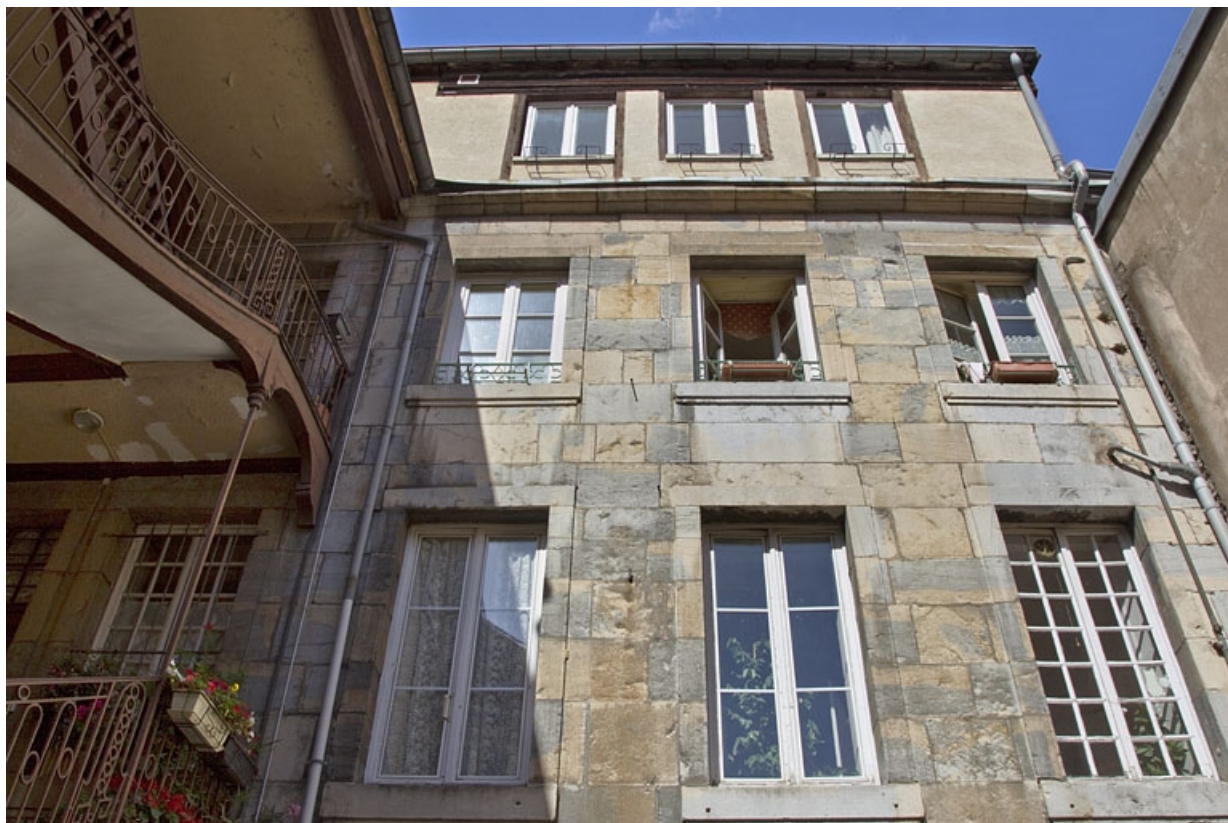
**Logis principal, façade postérieure : de face.**  
25, Besançon, 37 rue Renan, lieudit : îlot Cingle

La maison appartenait dans le dernier tiers du 18<sup>e</sup> siècle à un certain Noiro, négociant, qui l'avait acquise du sieur Bouchet. Le logis sur rue fut reconstruit, en 1777, par Noiro et surélevé d'un étage sur cour au 19<sup>e</sup> siècle. Le logis secondaire de plan en U irrégulier date du 16<sup>e</sup> siècle : trois baies en accolade de la 1<sup>ère</sup> moitié du 16<sup>e</sup> siècle sont conservées dans la première cour, le reste datant de la 2<sup>e</sup> moitié du siècle. Le rez-de-chaussée de ce logis comprend un passage cocher encadré, dans la deuxième cour, par deux piliers en pierre de taille à chapiteaux toscan, le troisième noyé dans la maçonnerie indique peut-être qu'il s'agit d'un reste de portique datable aussi du 16<sup>e</sup> siècle. Un autre logis secondaire, de datation indéterminée mais antérieure au cadastre de 1833, est situé à gauche de la deuxième cour.

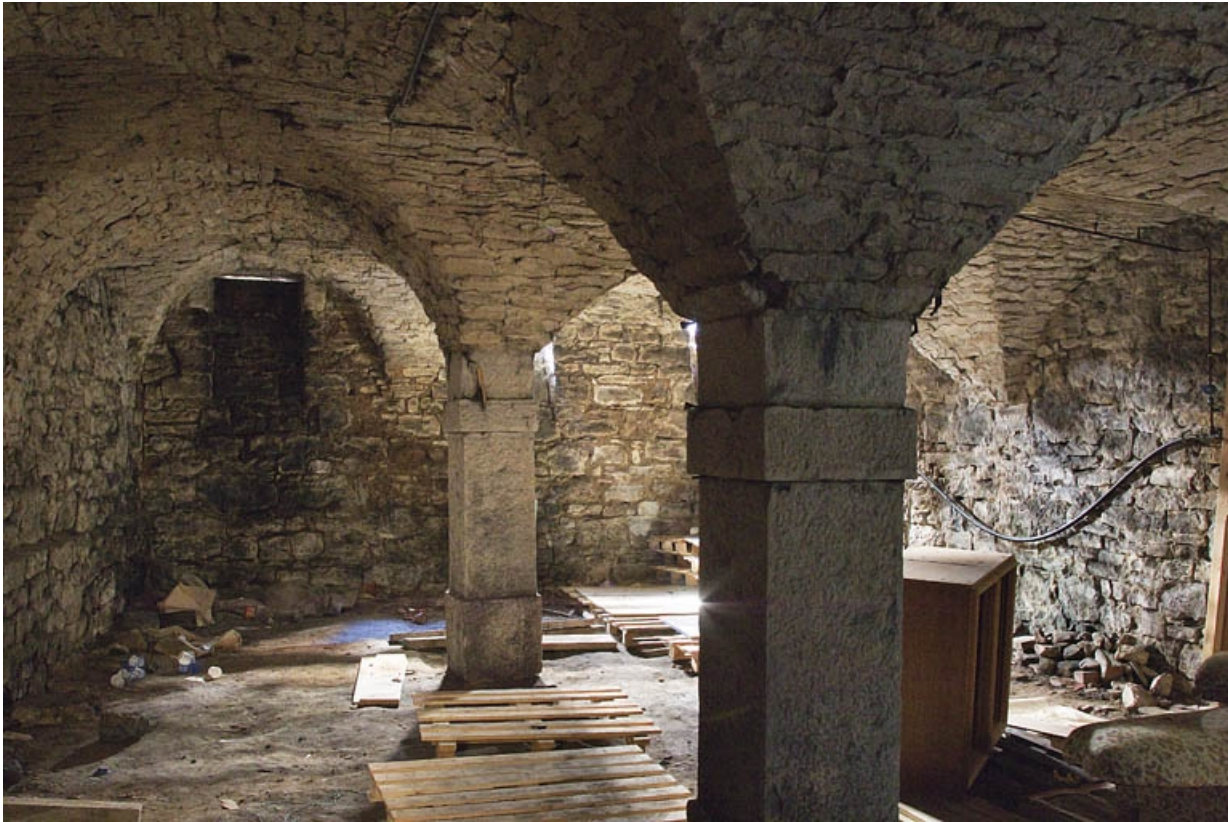
**Logis principal : vue de la cave, depuis l'entrée.**

L'édifice, qui s'étend sur deux cours, est situé sur une parcelle traversante de forme irrégulière. Le logis principal en pierre de taille, bâti sur un sous-sol voûté d'arêtes, à deux étages carrés sur rue et trois sur cour, est distribué par un passage cocher en position latérale et un escalier à cage ouverte sur cour avec une rampe en ferronnerie puis à balustres de bois tourné. Le premier logis secondaire de plan en U irrégulier, bâti sur une cave plafonnée, comprend un passage cocher en enfilade dans l'aile située entre les deux cours, une remise et une écurie dans l'aile située au fond de la deuxième cour. Il est distribué par l'escalier principal à cage ouverte et par un escalier dans oeuvre à retours sans jour en maçonnerie, dans lequel une porte piétonne donne accès à la rue du Cingle. Ce logis est en pan de bois enduit, comme celui situé à gauche de la deuxième cour, à l'exception de deux façades en moellon ou moellon enduit.

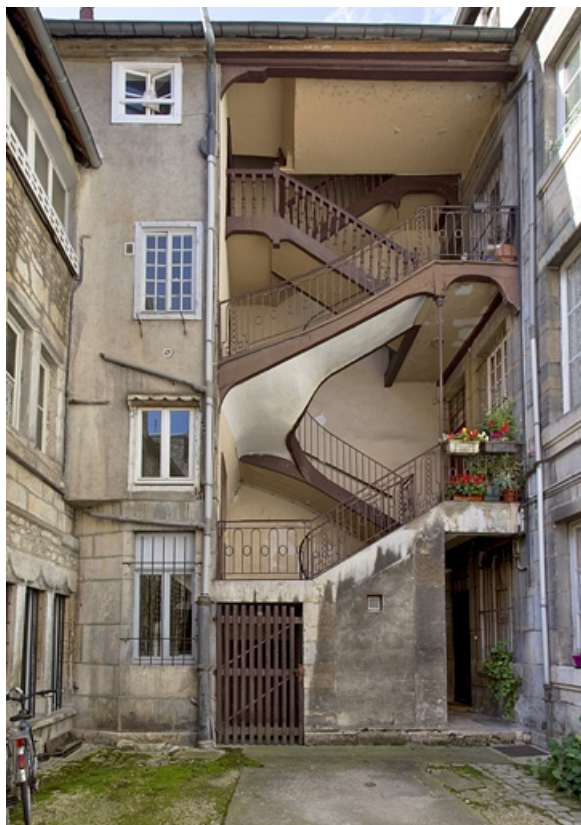
**Vue d'ensemble de l'escalier à cage ouverte de la première cour : de face.**

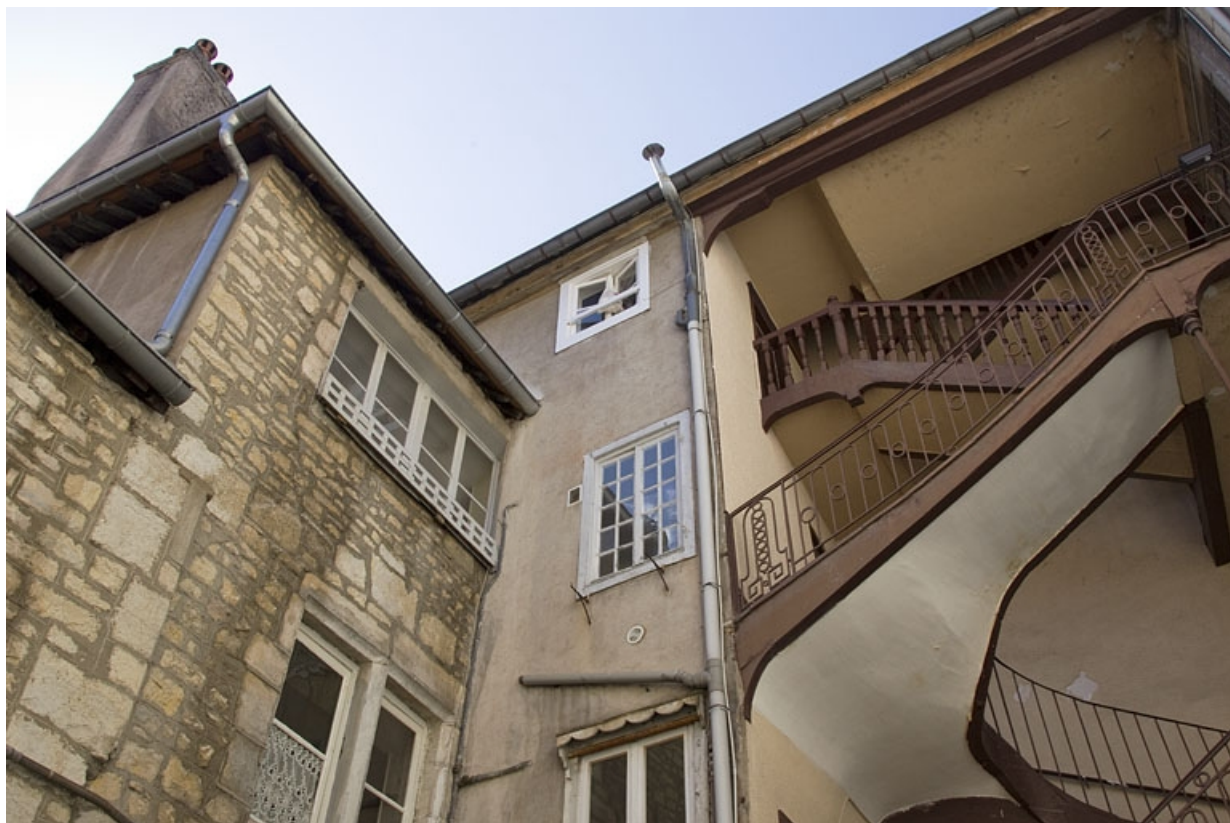
**Logis secondaire et escalier à cage ouverte : détail des parties supérieures.**

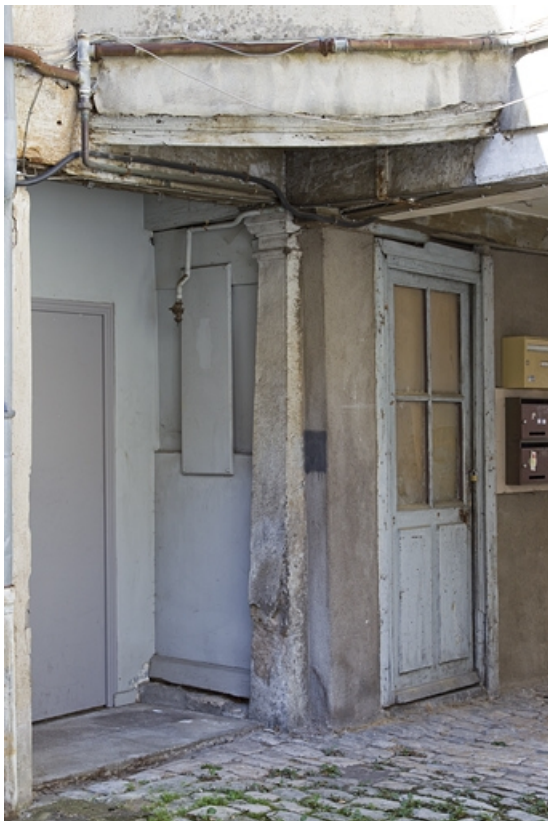
**Façade postérieure du premier logis secondaire, vestiges supposés d'un portique : détail d'un pilier.**

Trois piliers à chapiteaux toscans sont situés au rez-de-chaussée d'un des logis secondaires.

L'édifice conserve un logis secondaire du 16e siècle, en partie en pan de bois enduit, avec un escalier à retours sans jour en maçonnerie et peut-être un reste de portique sur une partie du rez-de-chaussée.

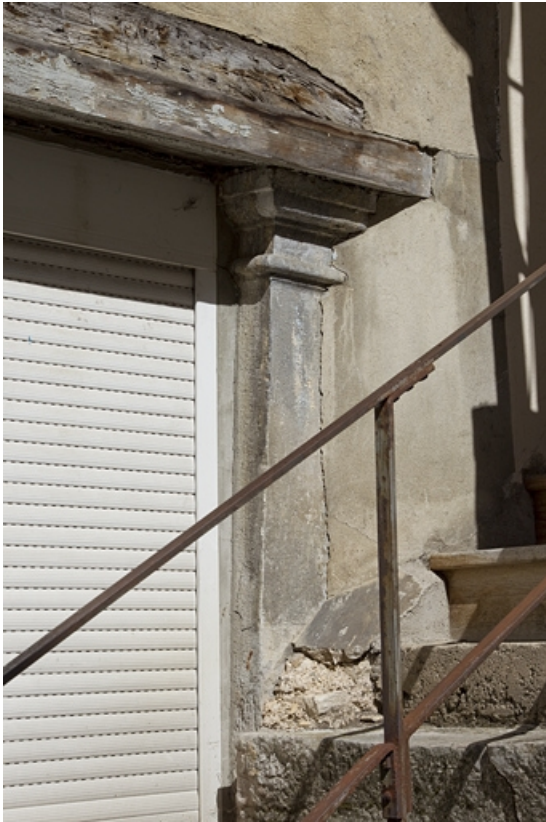
**Façade postérieure du premier logis secondaire, vestiges supposés d'un portique : détail d'un chapiteau toscan.**  
25, Besançon, 37 rue Renan, lieudit : îlot Cingle

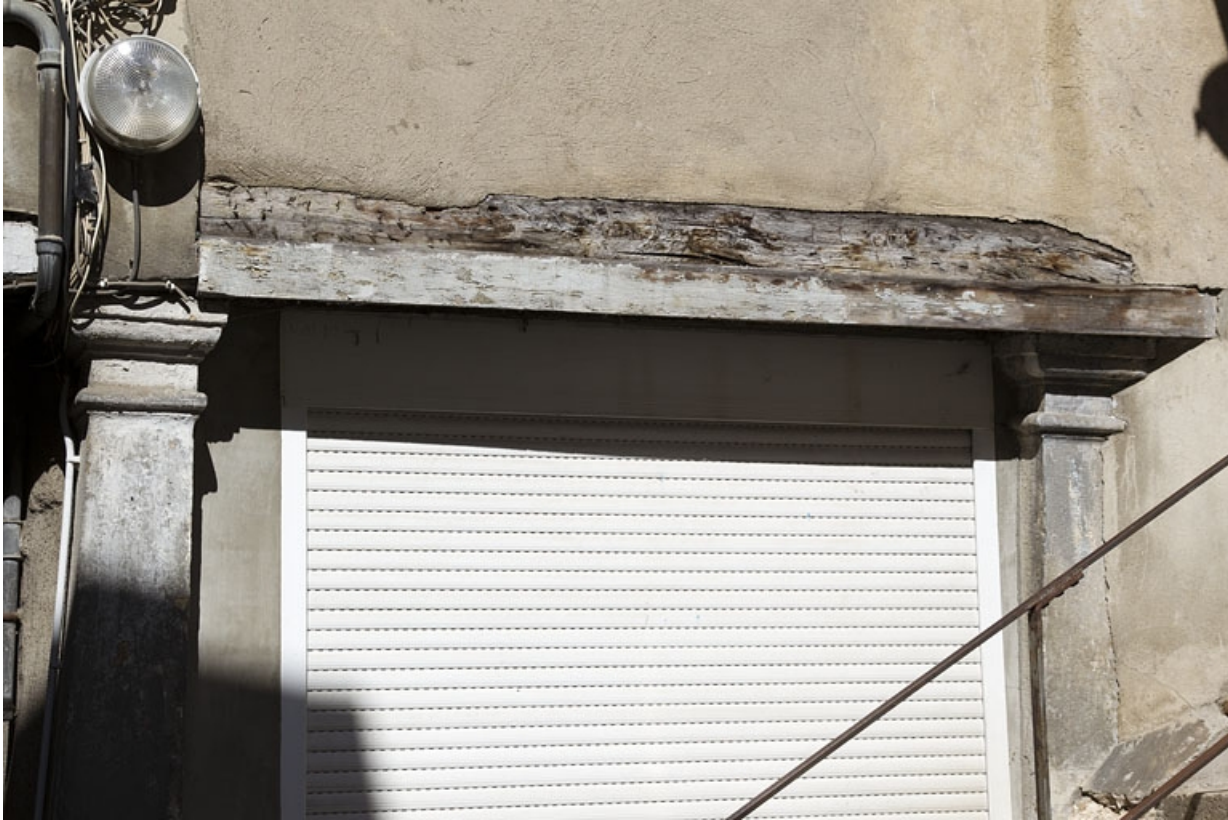
**Façade postérieure du premier logis secondaire, vestiges supposés d'un portique : détail de deux piliers.**

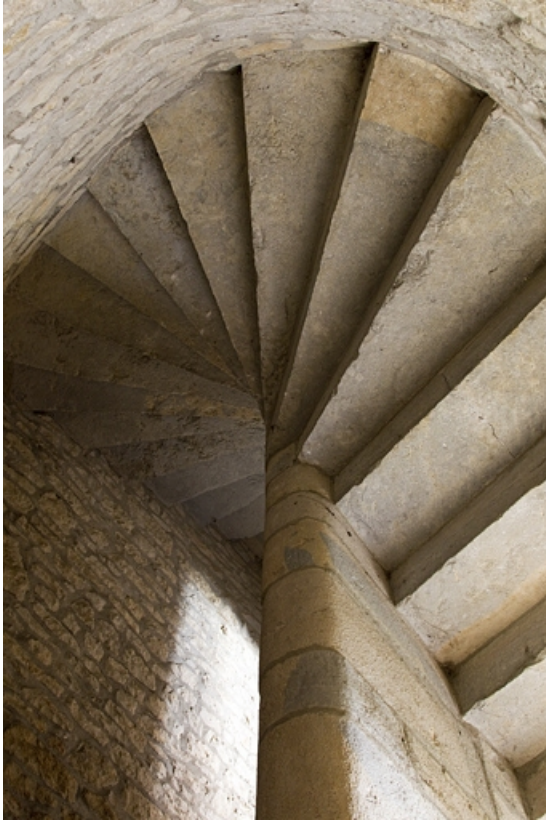
**Premier logis secondaire : détail de l'escalier en vis.**
