## HÔTEL QUERRET

Bourgogne-Franche-Comté, Doubs  
Besançon  
îlot Refuge - 7 rue Lecourbe

Dossier IA25000469 réalisé en 1996 revu en  
2007

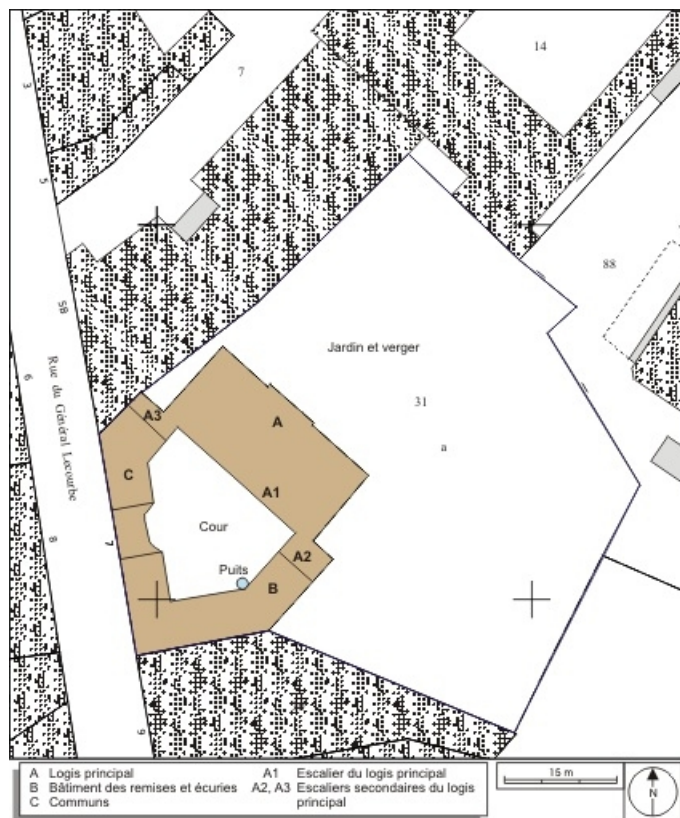
N° de l'illustration : 20092501236NUDA

**Plan masse et de situation. Extrait du plan cadastral, 1974, section AP.**  
25, Besançon, 7 rue Lecourbe, lieudit : îlot Refuge

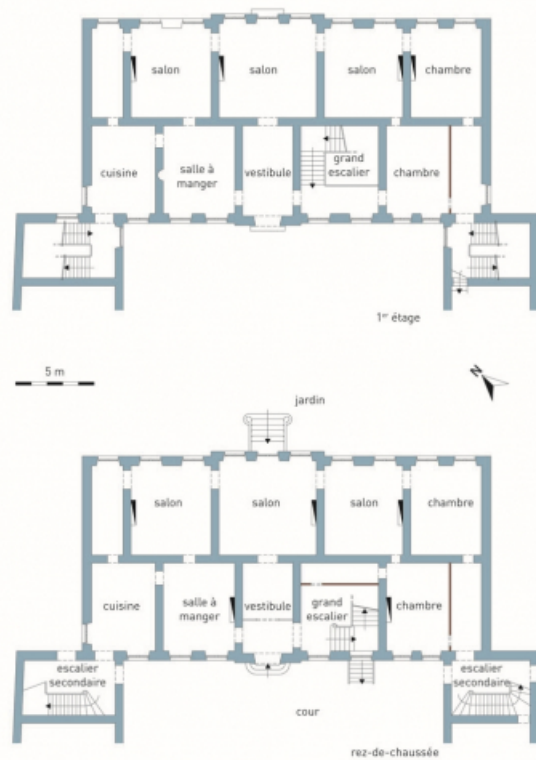
N° de l'illustration : 20132500405NUDA

**Restitution de la distribution du rez-de-chaussée et du premier étage.**

L'hôtel est situé entre cour et jardin avec deux ailes de communs bordant la rue de part et d'autre d'un portail d'entrée. Dans l'aile droite, contre laquelle s'appuie un puits, sont situées des remises et écuries. Le logis principal, bâti sur un sous-sol voûté en berceau, est distribué par un escalier d'honneur en maçonnerie à droite du vestibule et par deux escaliers en charpente situés dans les deux courtes ailes en retour du logis. L'ensemble est en pierre de taille sauf les parties latérales du corps de logis et la façade postérieure des communs droits qui sont en moellon partiellement enduit. Un jardin d'agrément, doté d'un autre puits, s'étend derrière l'habitation prolongé sur la droite par un ancien potager et verger.

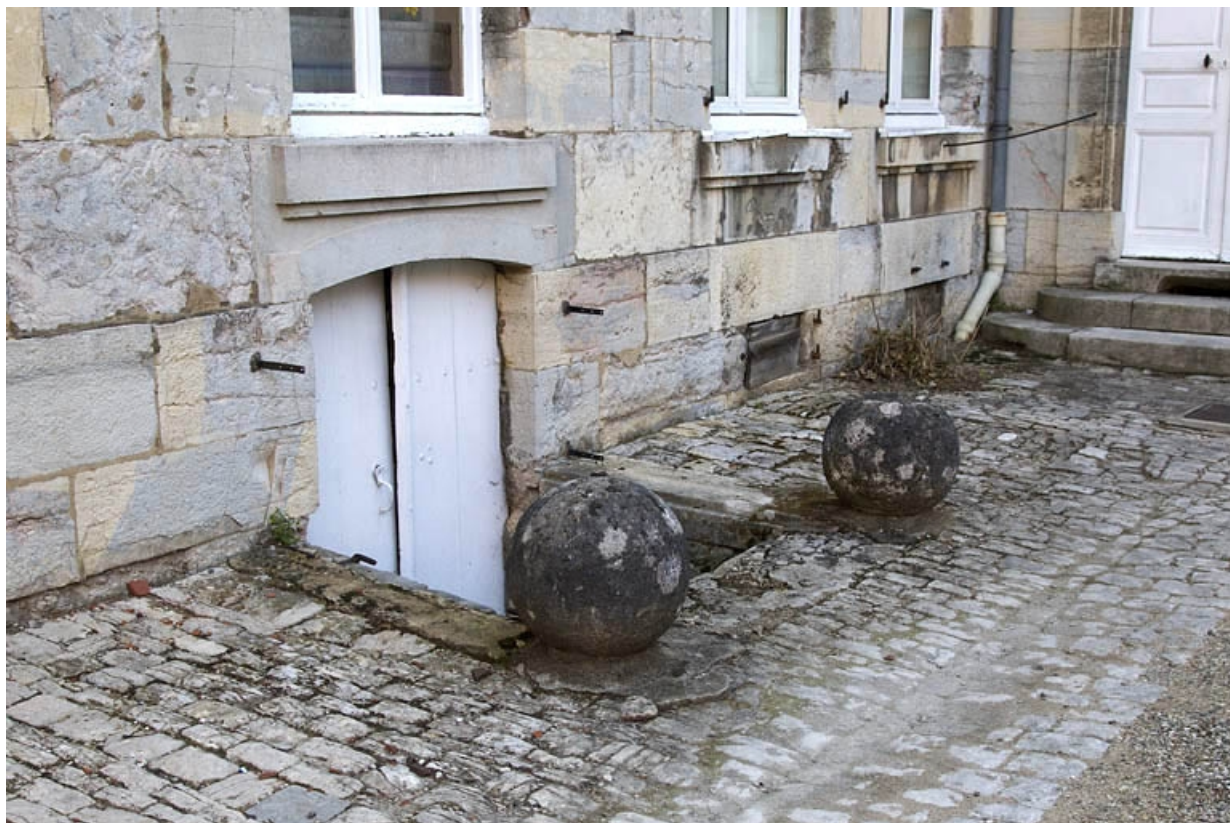
N° de l'illustration : 20122500327NUC2A

**Cour : détail de l'entrée de cave.**

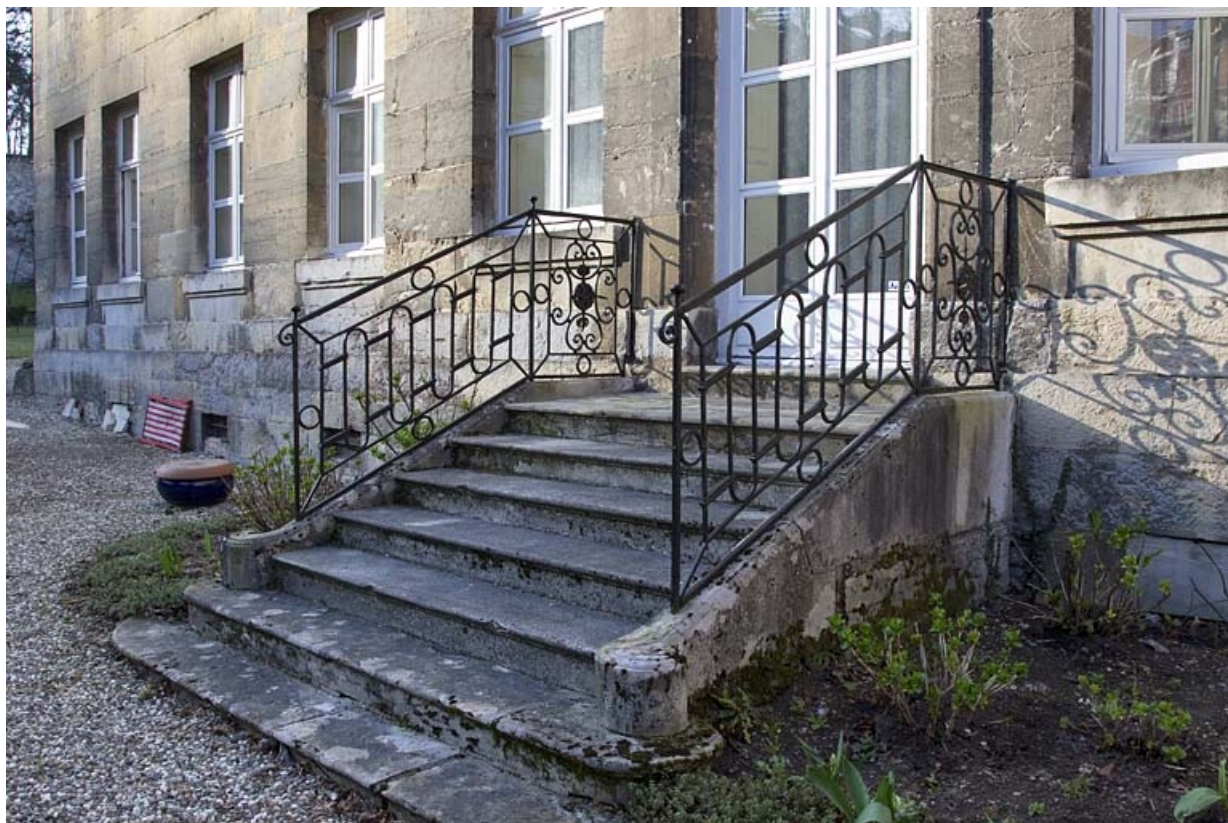
N° de l'illustration : 20122500317NUC2A

**Détail du perron au centre de la façade postérieure.**

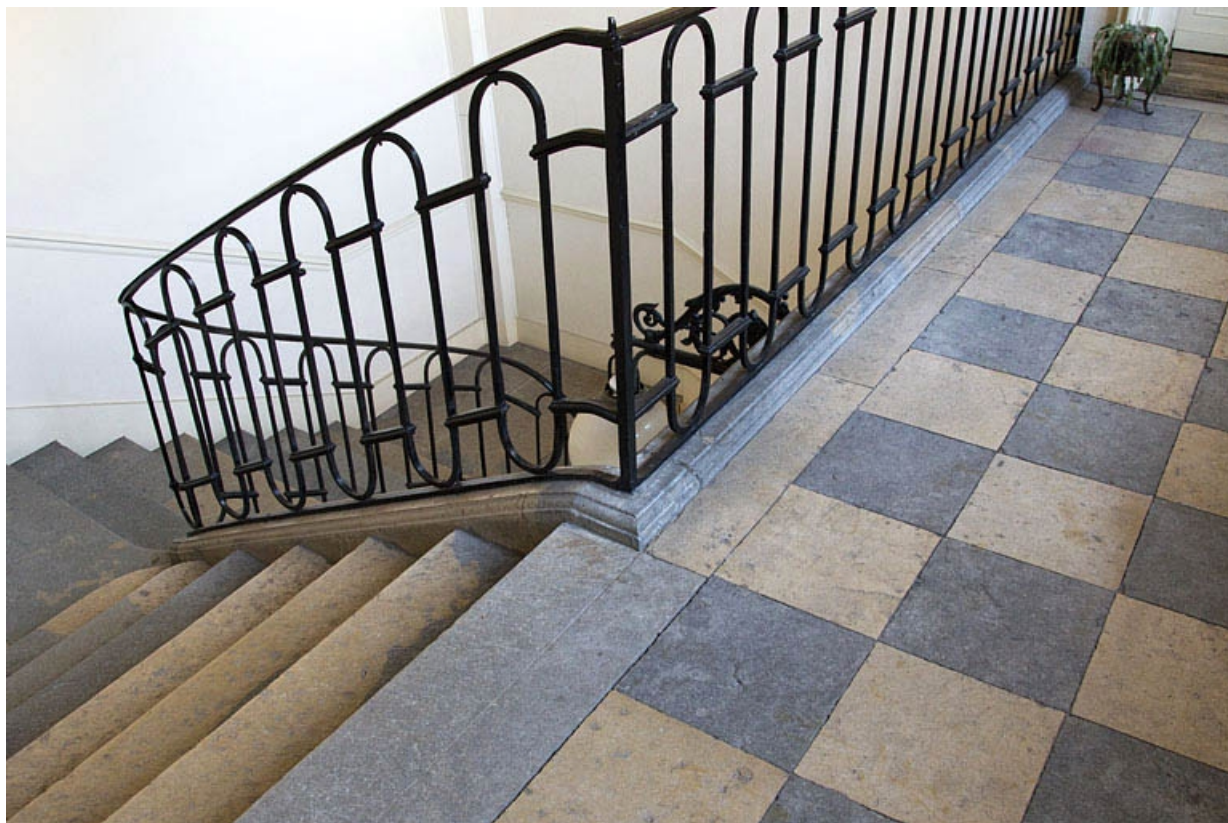
N° de l'illustration : 20122500326NUC2A

**Intérieur, escalier d'honneur : vue de rampe en fer forgé et du dallage du palier.**

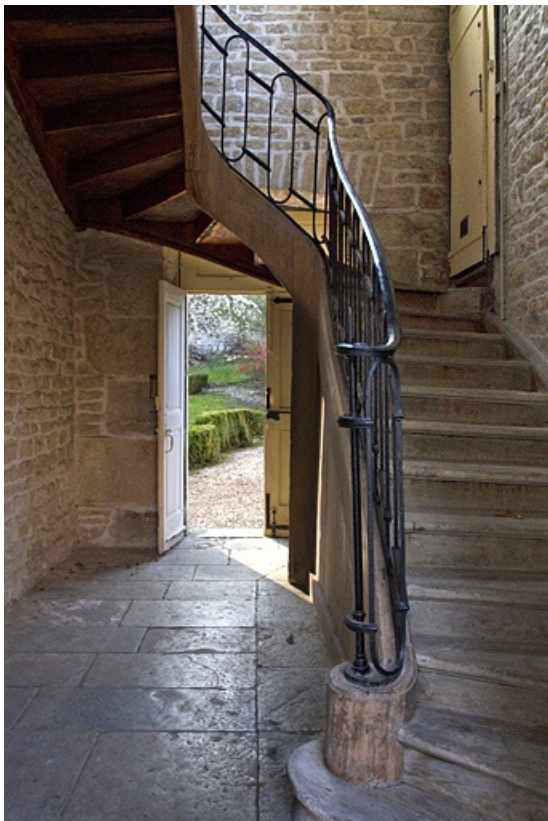
N° de l'illustration : 20122500324NUC2A

**Intérieur : détail du départ de l'escalier secondaire situé dans l'aile droite.**

**Escaliers** : escalier dans-oeuvre, escalier tournant à retours avec jour, en maçonnerie; escalier dans-oeuvre, escalier tournant à retours avec jour, en charpente

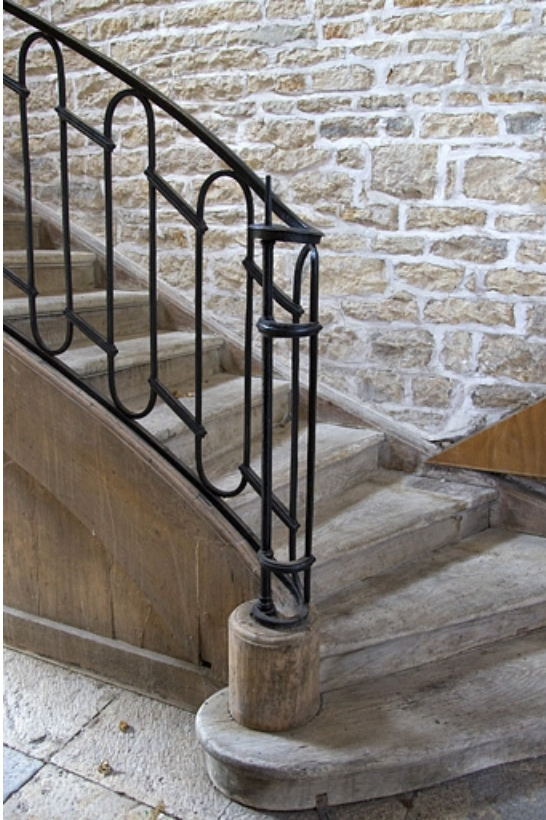
N° de l'illustration : 20122500323NUC2A

**Intérieur : détail du départ de la rampe de l'escalier secondaire situé dans l'aile droite.**  
25, Besançon, 7 rue Lecourbe, lieudit : îlot Refuge

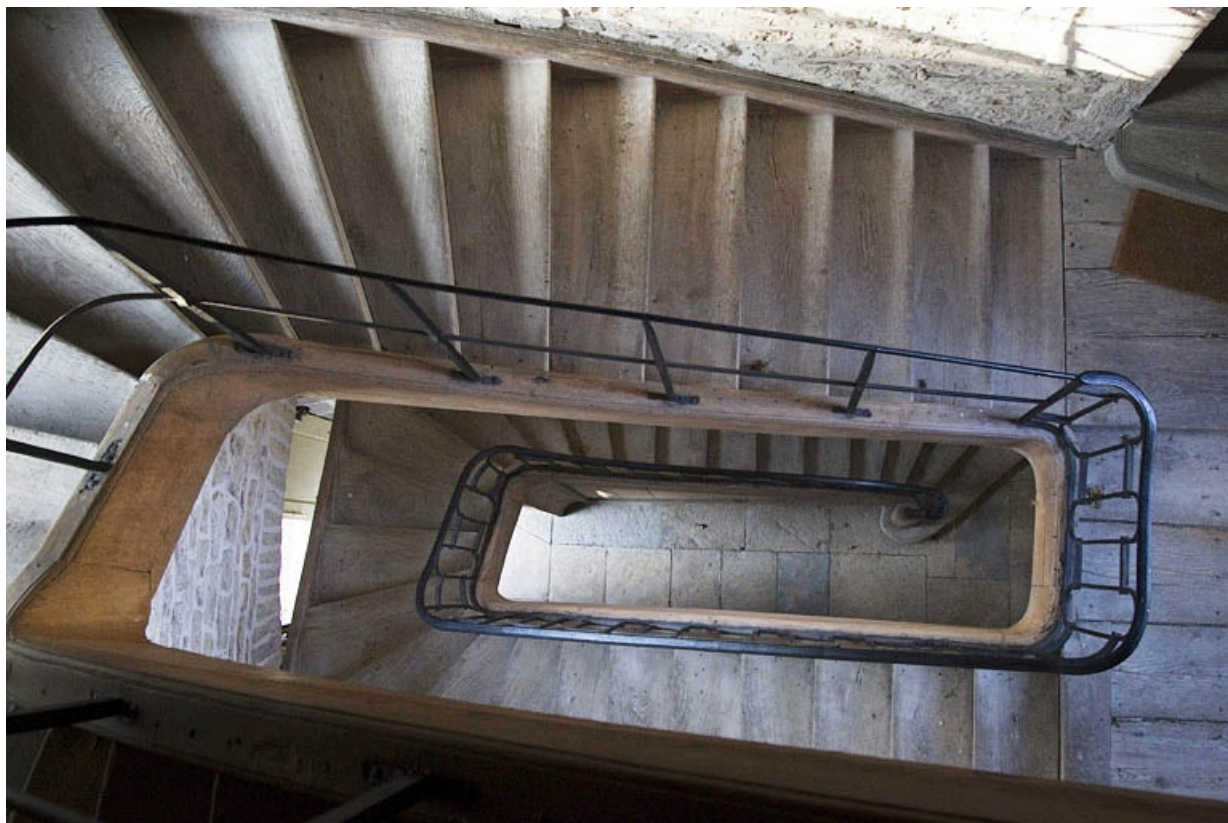
N° de l'illustration : 20122500321NUC2A

**Intérieur : vue de l'escalier secondaire situé dans l'aile droite : en plongée.**

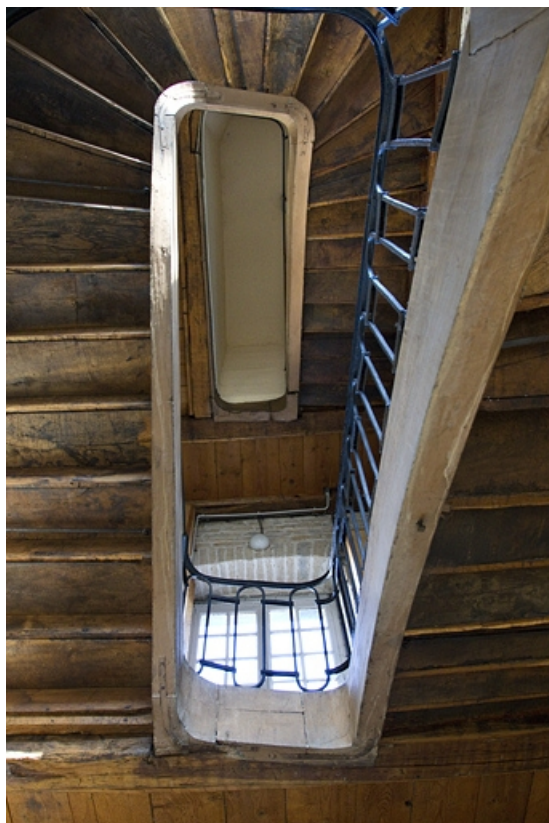
N° de l'illustration : 20122500322NUC2A

**Intérieur : vue de l'escalier secondaire situé dans l'aile droite : en contre plongée.**
