## MAISON

Bourgogne-Franche-Comté, Doubs  
Besançon  
îlot Refuge - 3 rue Lecourbe

Dossier IA25000471 réalisé en 1996 revu en  
2007

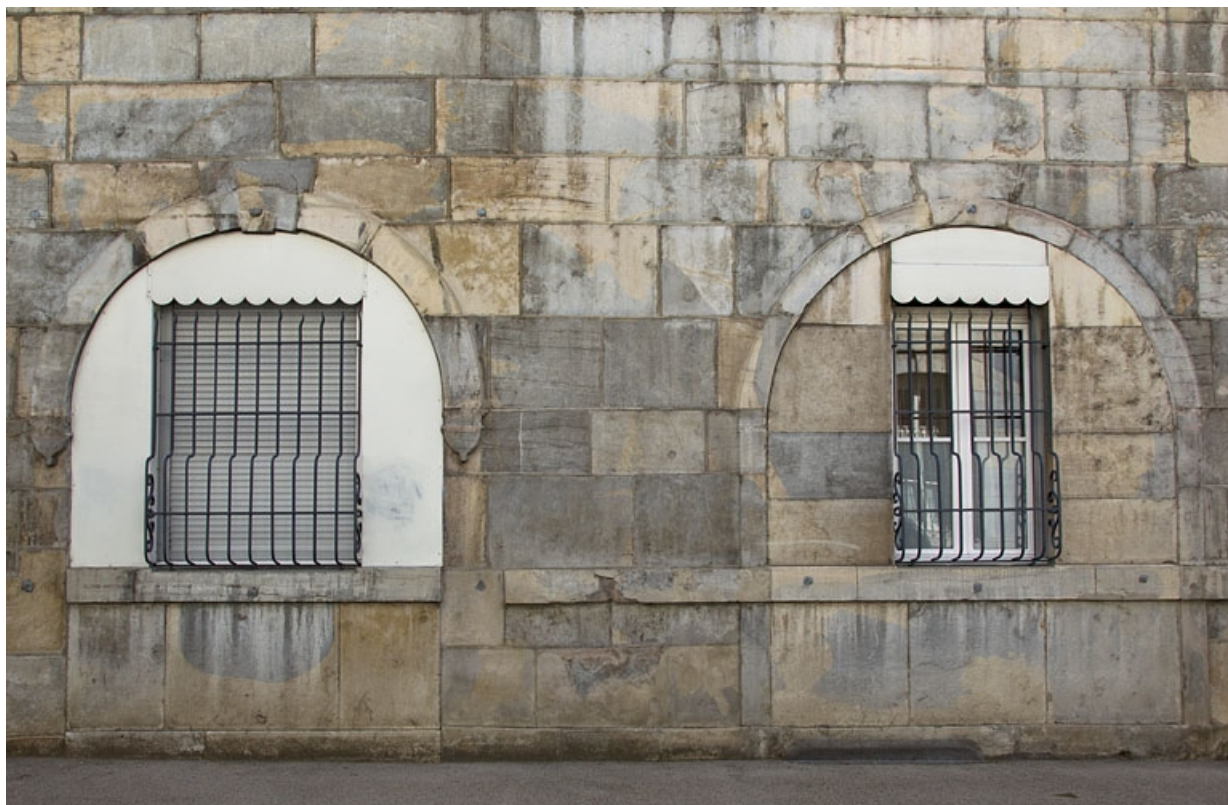
N° de l'illustration : 20112502894NUC2A

**Logis principal, façade antérieure, rez-de-chaussée : détail des arcades boutiquières murées.**

Caractéristique des maisons de la fin du 17<sup>e</sup> siècle ou du début du 18<sup>e</sup> siècle avec des baies décorées de crossettes. L'édifice a été construit dans un quartier encore très peu urbanisé. Les deux arcades boutiquières murées anciennement à gauche de l'entrée montre que, comme dans la rue Charles Nodier voisine où l'on observe le même phénomène, le commerce ne s'est jamais développé dans ce quartier, considéré à l'époque comme excentrique.

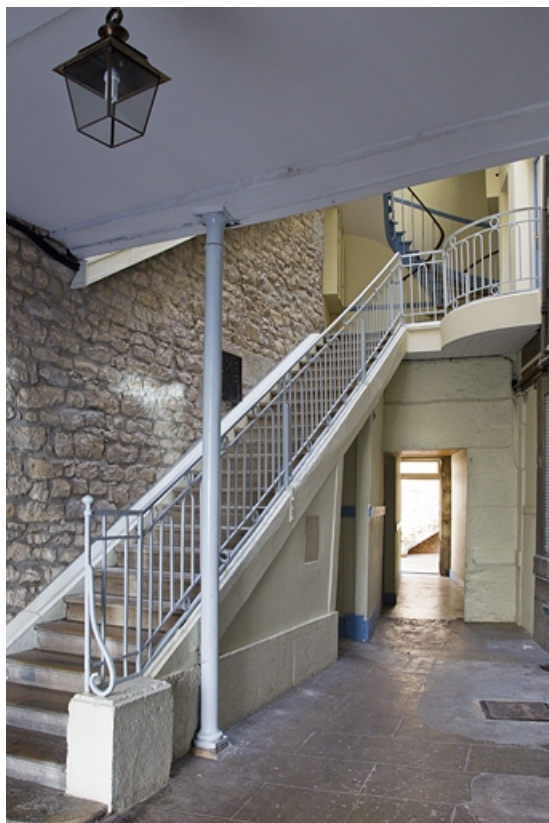
N° de l'illustration : 20112502895NUC2A

**Logis principal : vue d'ensemble de l'escalier.**

**Escaliers** : escalier de distribution extérieur, escalier droit, en charpente; escalier de distribution extérieur, escalier tournant à retours avec jour, cage ouverte en charpente

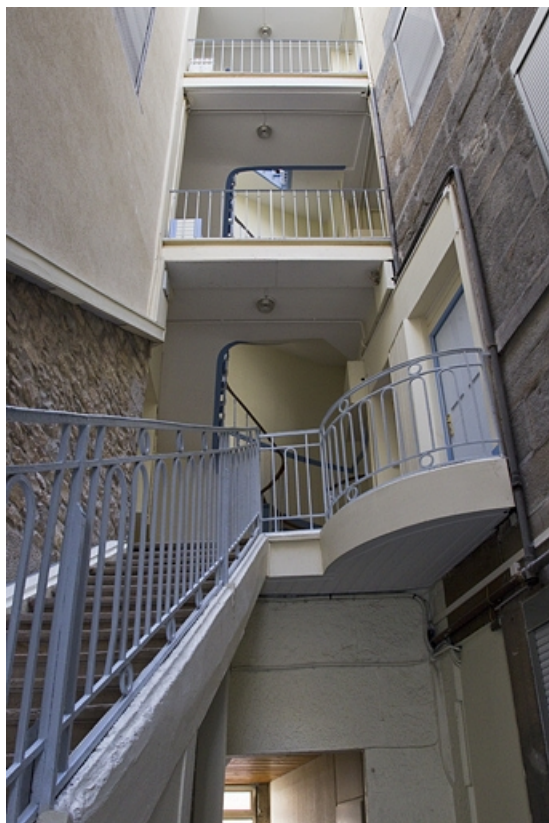
N° de l'illustration : 20112502896NUC2A

**Logis principal, escalier : détail de la partie supérieure.**

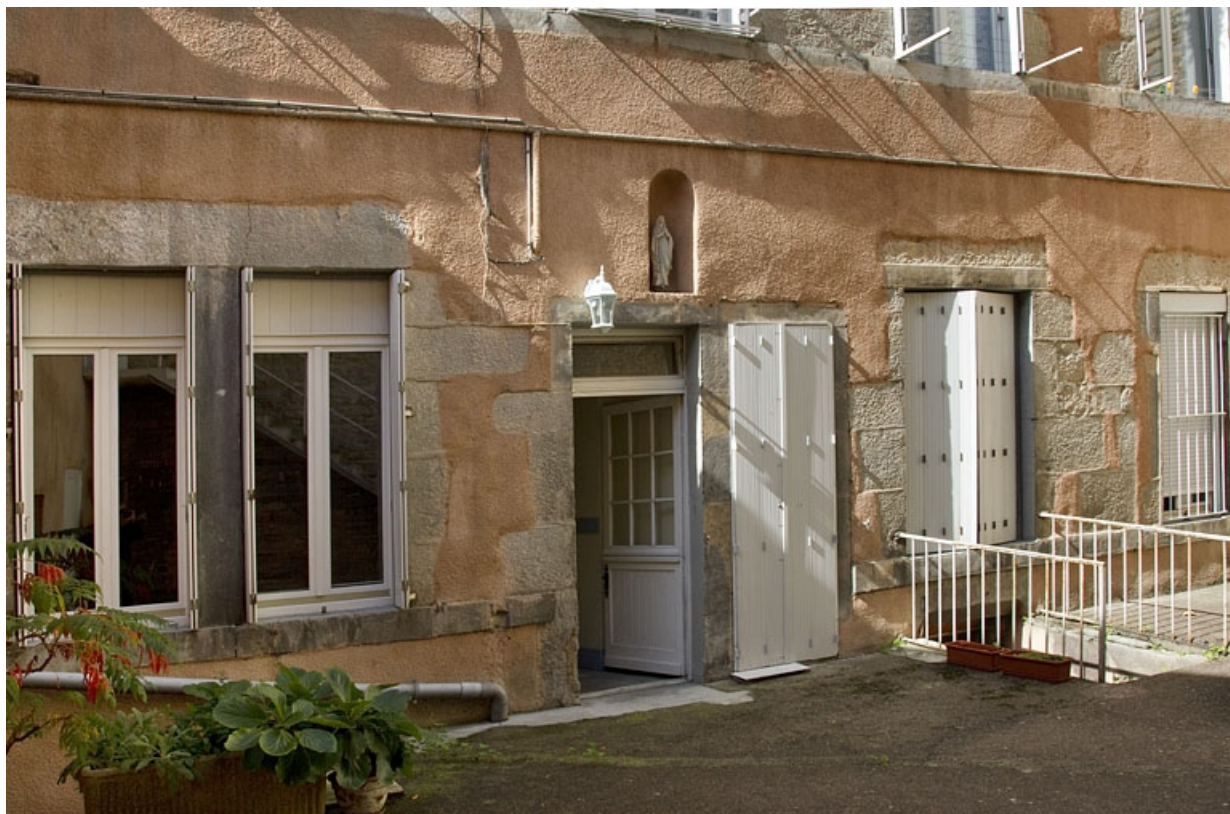
N° de l'illustration : 20112502898NUC2A

**Logis principal, façade postérieure : détail du rez-de-chaussée, de trois quarts gauche.**
