## MAISON

Bourgogne-Franche-Comté, Doubs  
Besançon  
îlot Proudhon - 3 rue Bersot

Dossier IA25000596 réalisé en 1996 revu en  
2009

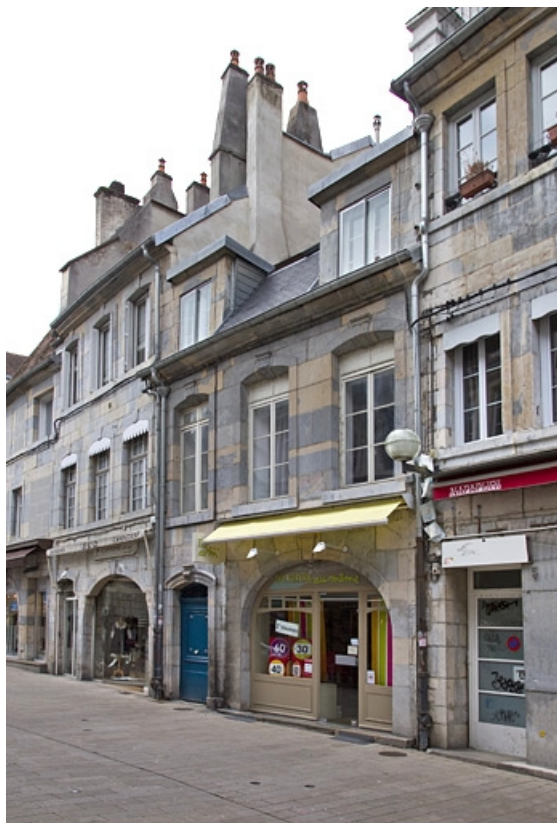
**Façade sur rue, de trois quarts droit.**

La façade antérieure du logis principal porte la date 1715 sur la clé de l'arcade boutiquière. Celle sur la cour avec ses deux grandes baies superposées à encadrement chanfreiné est de datation incertaine. Le logis secondaire a été vraisemblablement construit en même temps que la façade sur rue. L'aile droite, présente sur le cadastre de 1833, date peut-être aussi du 18<sup>e</sup> siècle. La demeure est la maison natale d'Auguste Castan (1833-1893), bibliothécaire, archéologue et historien, qui milita en faveur de la localisation d'Alésia en Franche-Comté.

Le logis principal bâti sur une cave voûtée en berceau, à un étage carré et un de comble, est distribué par un couloir latéral et un escalier à cage ouverte en maçonnerie, puis en charpente. Il dessert aussi le logis secondaire à deux étages carrés situé en fond de cour. L'aile à droite de la cour comprend un rez-de-chaussée en pierre de taille et un étage en pan de bois enduit. Le reste de l'édifice est en moellon ou moellon enduit sauf la façade sur rue du logis principal en pierre de taille.

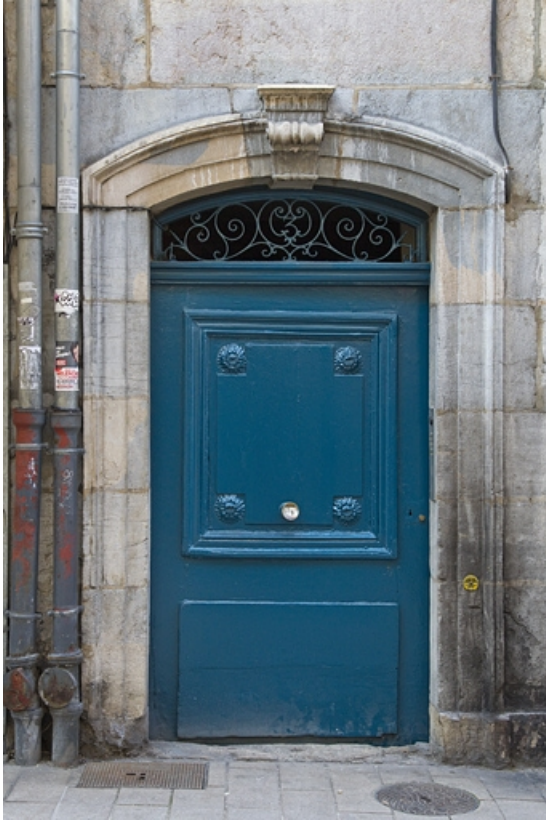
**Façade sur rue : détail de la porte du couloir.**  
25, Besançon, 3 rue Bersot, lieudit : îlot Proudhon

Les clés des fenêtres sont ornées d'une feuille, celle du portail d'une volute ; les vantaux de la porte d'entrée sont décorés de rosaces dans les angles rentrants des panneaux.

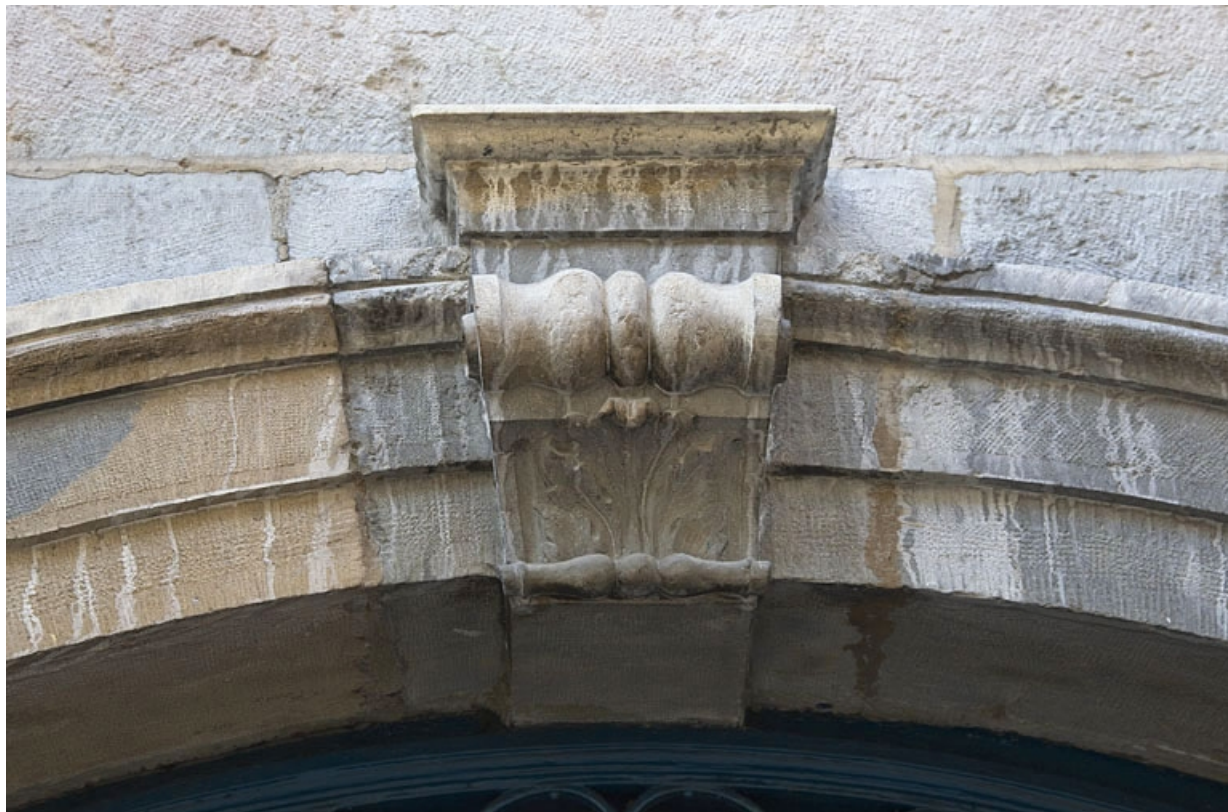
**Façade sur rue : détail de la clé de la porte du couloir.**

L'une des premières maisons du 18e siècle à adopter un nouveau style de baie couverte d'un arc segmentaire avec une clé saillante décorée.

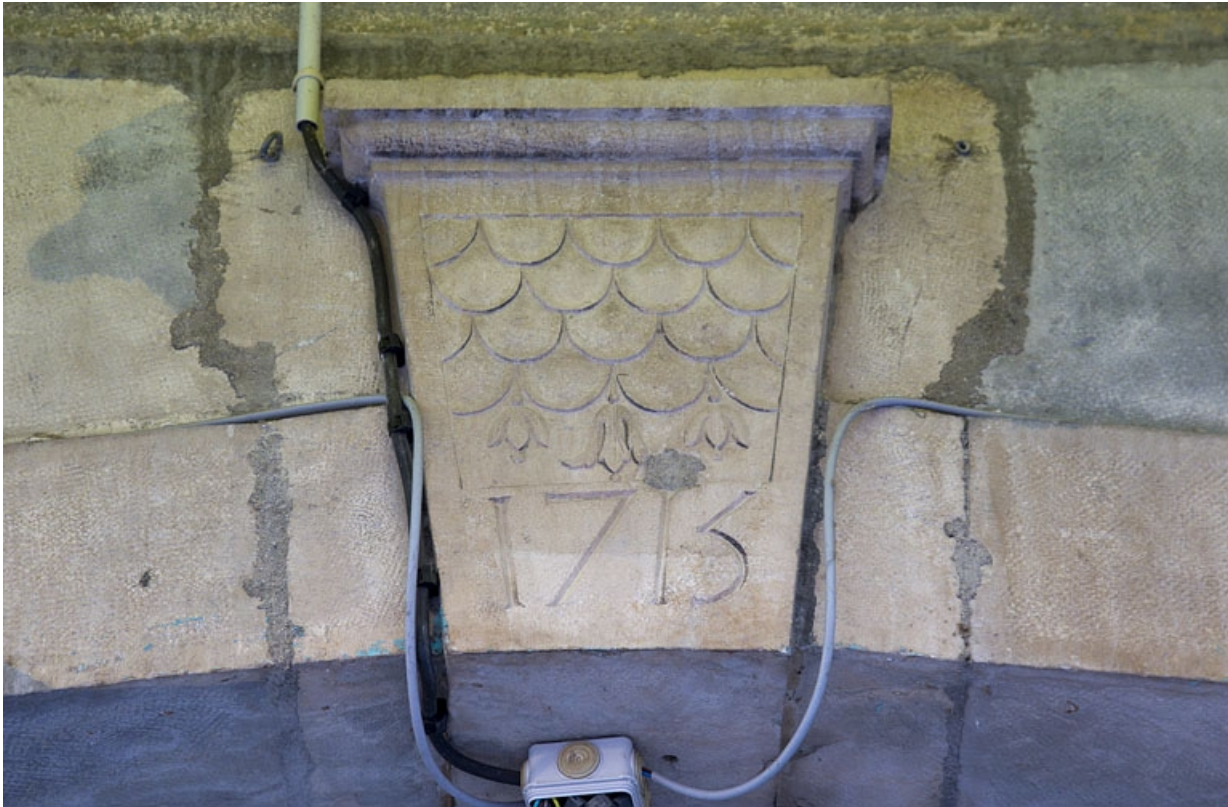
**Façade sur rue : détail de la clé de l'arcade boutiquière.**

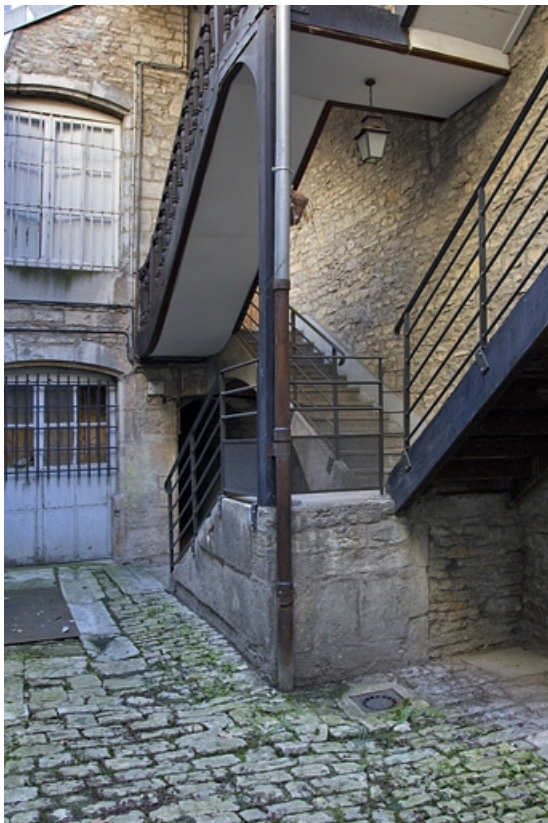
**Vue d'ensemble de l'escalier à cage ouverte sur cour.**

**Escaliers** : escalier de distribution extérieur, escalier de type complexe, cage ouverte en maçonnerie en charpente

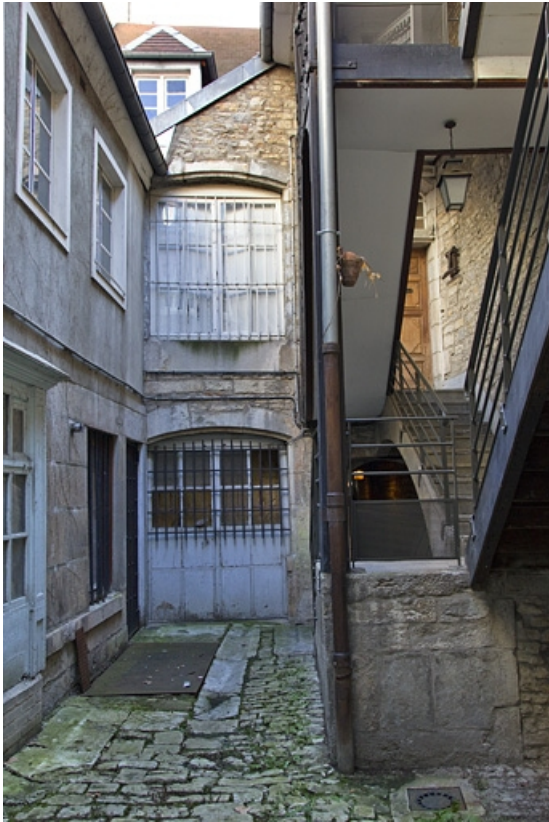
**Vue d'ensemble de la façade postérieure du logis principal et de l'aile, depuis le fond de la cour.**

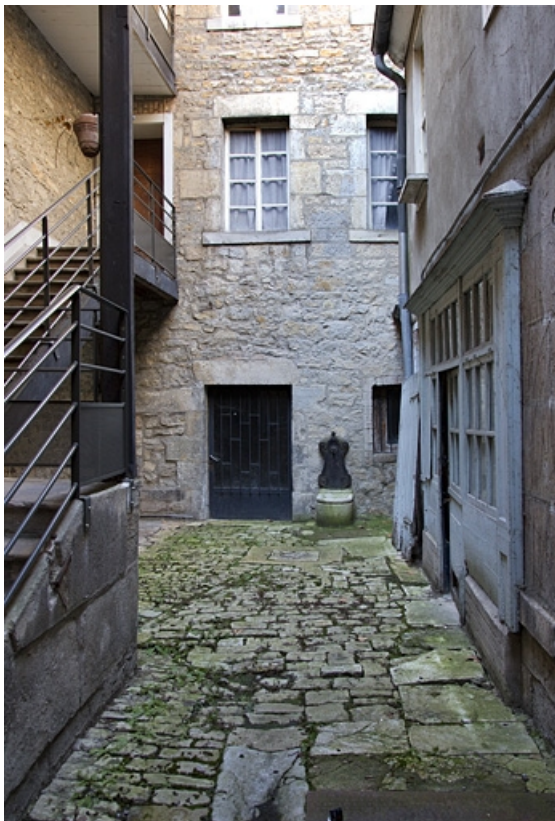
**Vue d'ensemble du logis secondaire sur cour.**  
25, Besançon, 3 rue Bersot, lieudit : îlot Proudhon

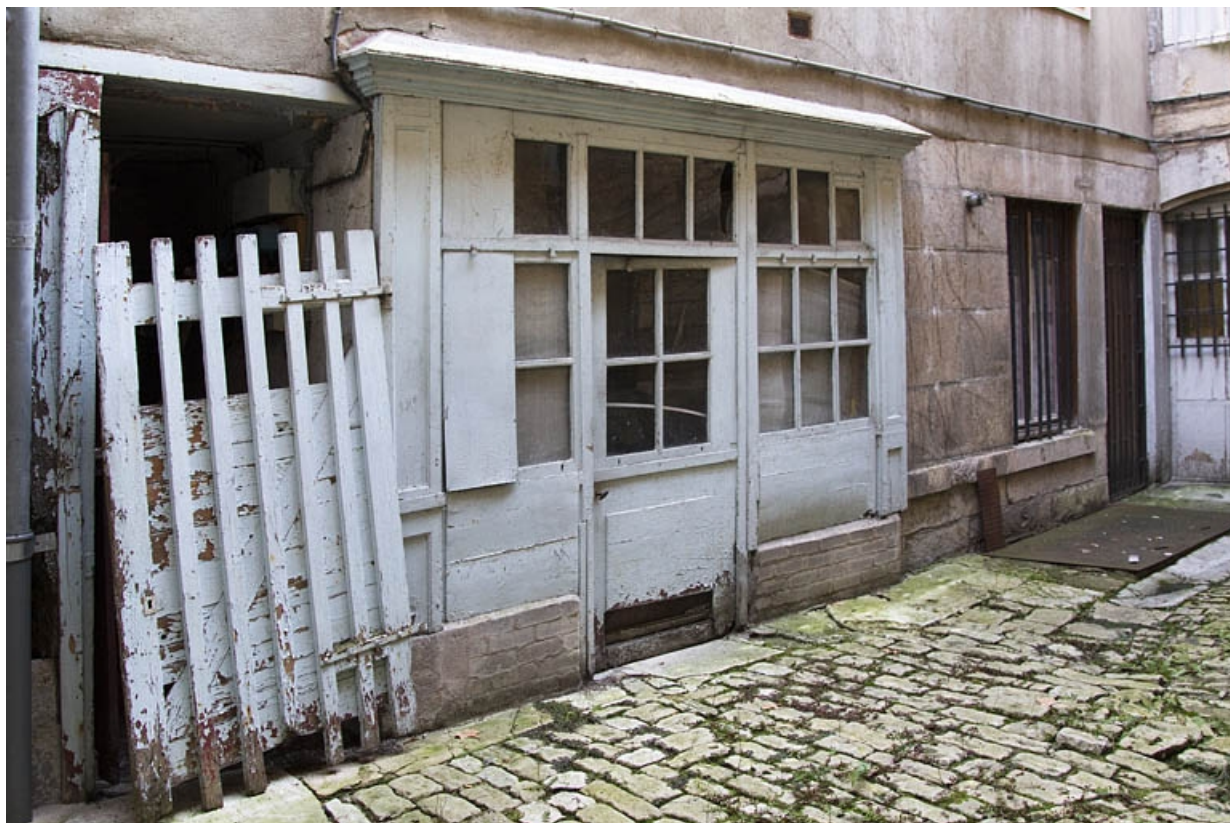
**Aile droite sur cour : détail de la devanture en bois d'une ancienne boutique.**
