## MAISON

Bourgogne-Franche-Comté, Doubs  
Besançon  
îlot Proudhon - 5 rue Bersot

Dossier IA25000597 réalisé en 1996 revu en  
2009

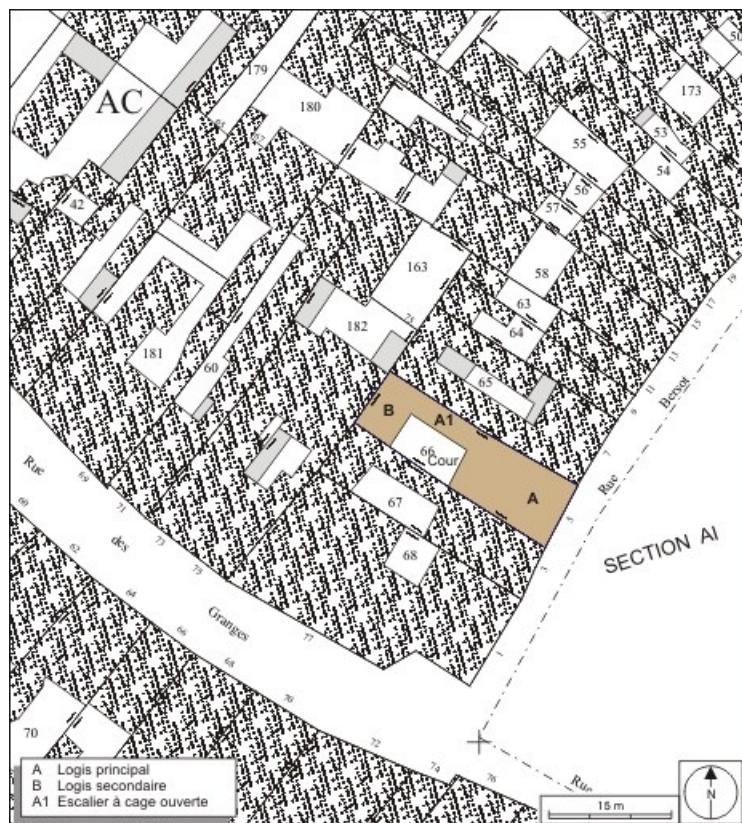
N° de l'illustration : 20102500035NUDA

**Plan masse et de situation. Extrait du plan cadastral, 1974, section AC.**  
25, Besançon, 5 rue Bersot, lieudit : îlot Proudhon

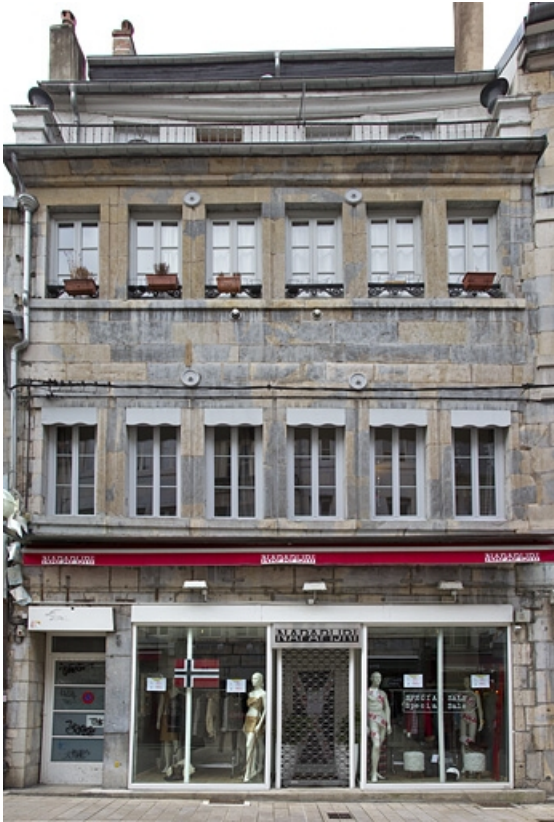
N° de l'illustration : 20122500346NUC2A

**Logis principal, façade antérieure : de face.**

Le logis sur rue porte la date 1700 au-dessus de l'entrée qui a probablement été modifiée au 19e siècle pour passer d'une porte cochère (conservée sur cour) à une porte de couloir, tandis qu'une grande baie de boutique était percée à droite de celle-ci. Cette façade, comprenant un étage carré d'origine, a été surélevée d'un étage à l'identique sans doute dans le courant du 18e siècle, et a été complétée par deux étages de comble en retrait avec balcon au 19e siècle. Le logis secondaire, à un étage carré d'origine, a subi le même sort.

Le logis sur rue a été bâti sur une cave voûtée en berceau et une autre plafonnée. Le logis secondaire en fond de cour comprend une remise située dans l'axe de l'ancienne porte cochère. Tous deux sont distribués par un escalier à cage ouverte en maçonnerie puis en charpente. La façade antérieure du logis principal est en pierre de taille ainsi que les deux premiers niveaux sur cour, le reste étant recouvert d'un essentage de matériau synthétique. Le logis secondaire, en moellon enduit pour les deux premiers niveaux, est en pierre de taille pour le reste.

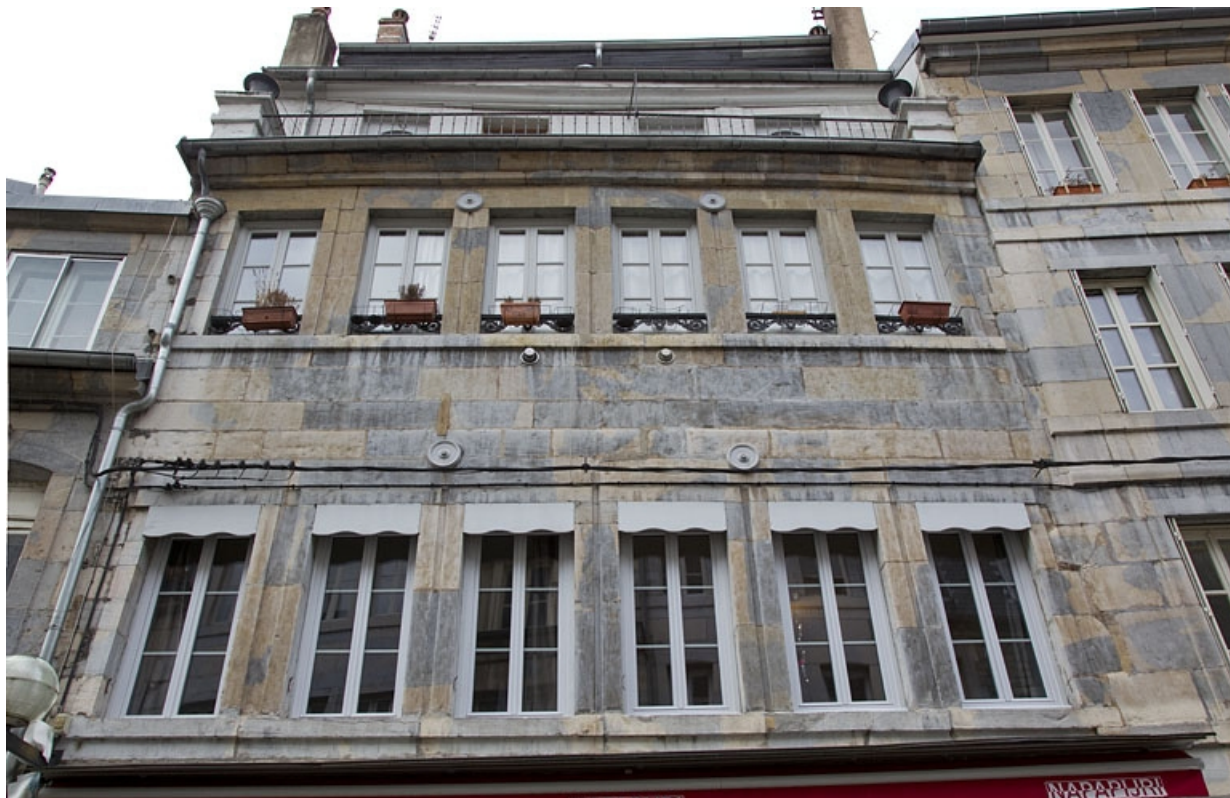
N° de l'illustration : 20122500348NUC2A

**Logis principal, façade antérieure : détail de la partie supérieure à partir du premier étage.**

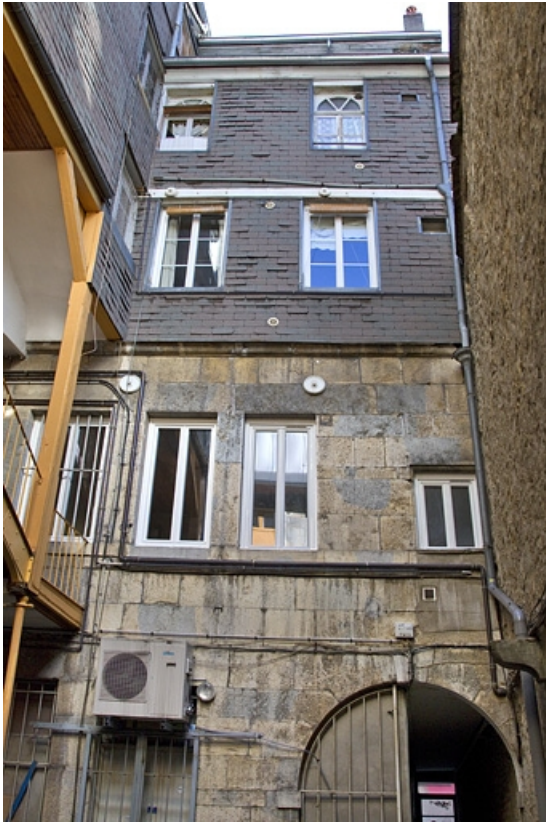
N° de l'illustration : 20122500352NUC2A

**Logis principal, façade postérieure : détail de l'étage et de la surélévation.**

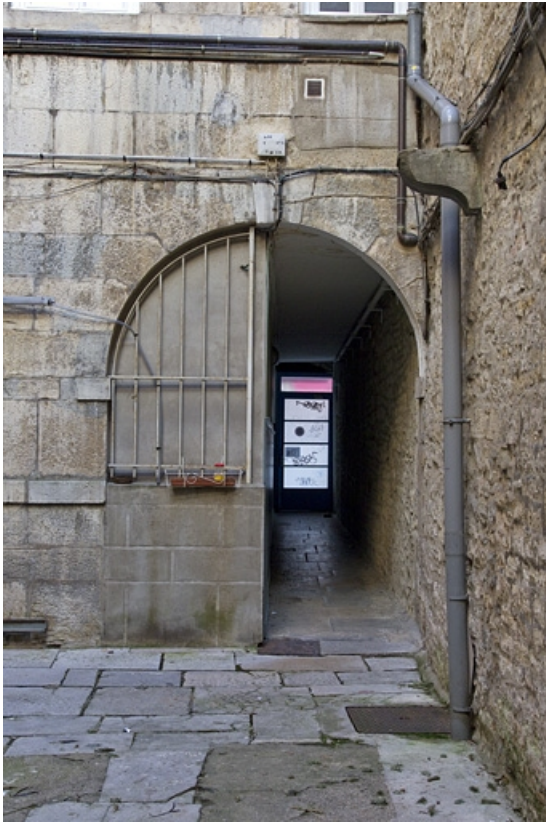
N° de l'illustration : 20122500351NUC2A

**Logis principal, façade postérieure : détail de la porte cochère.**

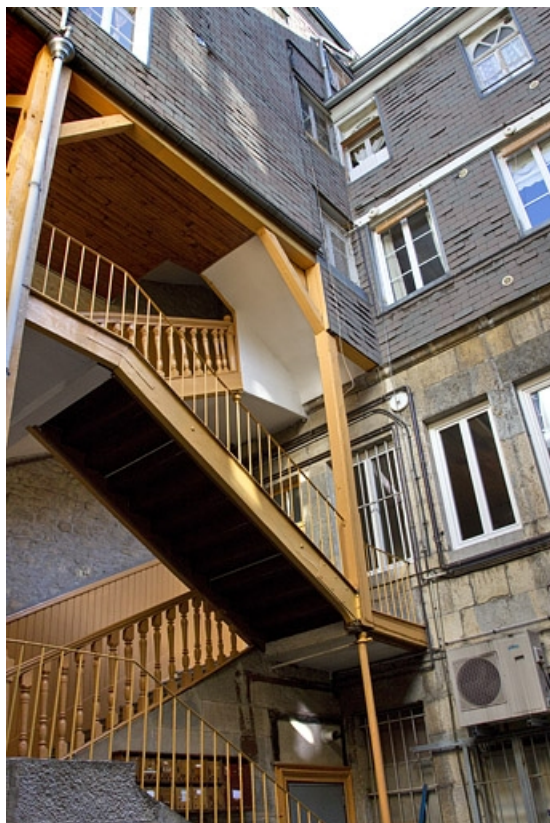
N° de l'illustration : 20122500353NUC2A

**Vue d'ensemble de l'escalier à cage ouverte sur cour.**

**Escaliers** : escalier de distribution extérieur, escalier de type complexe, cage ouverte en maçonnerie en charpente

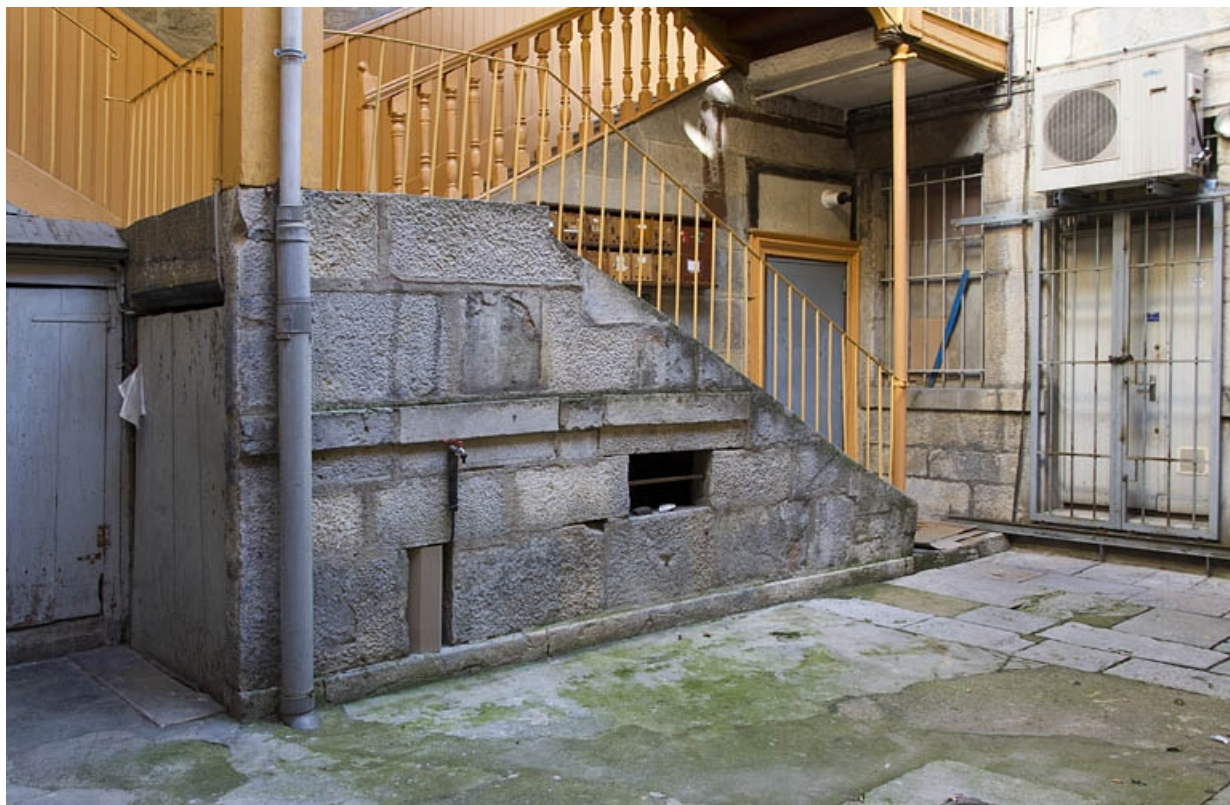
N° de l'illustration : 20122500357NUC2A

**Vue du départ de l'escalier à cage ouverte sur cour.**

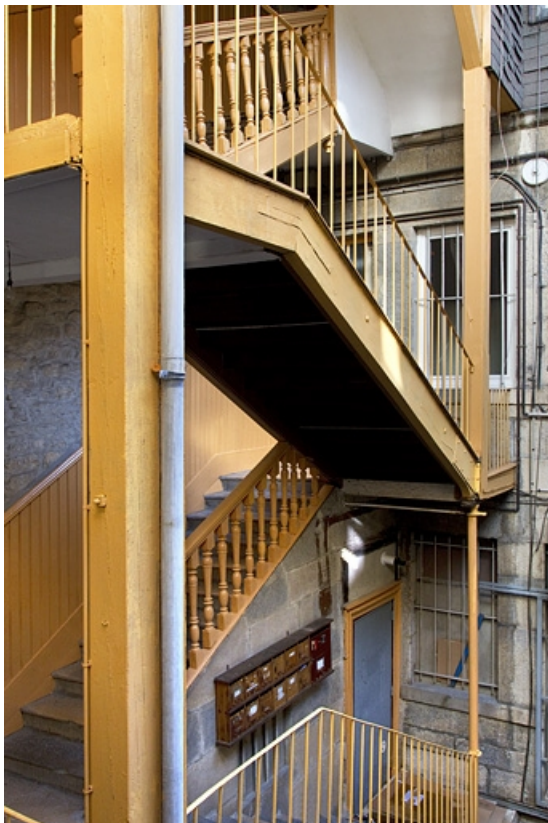
N° de l'illustration : 20122500355NUC2A

**Vue de l'escalier à cage ouverte depuis la deuxième volée.**

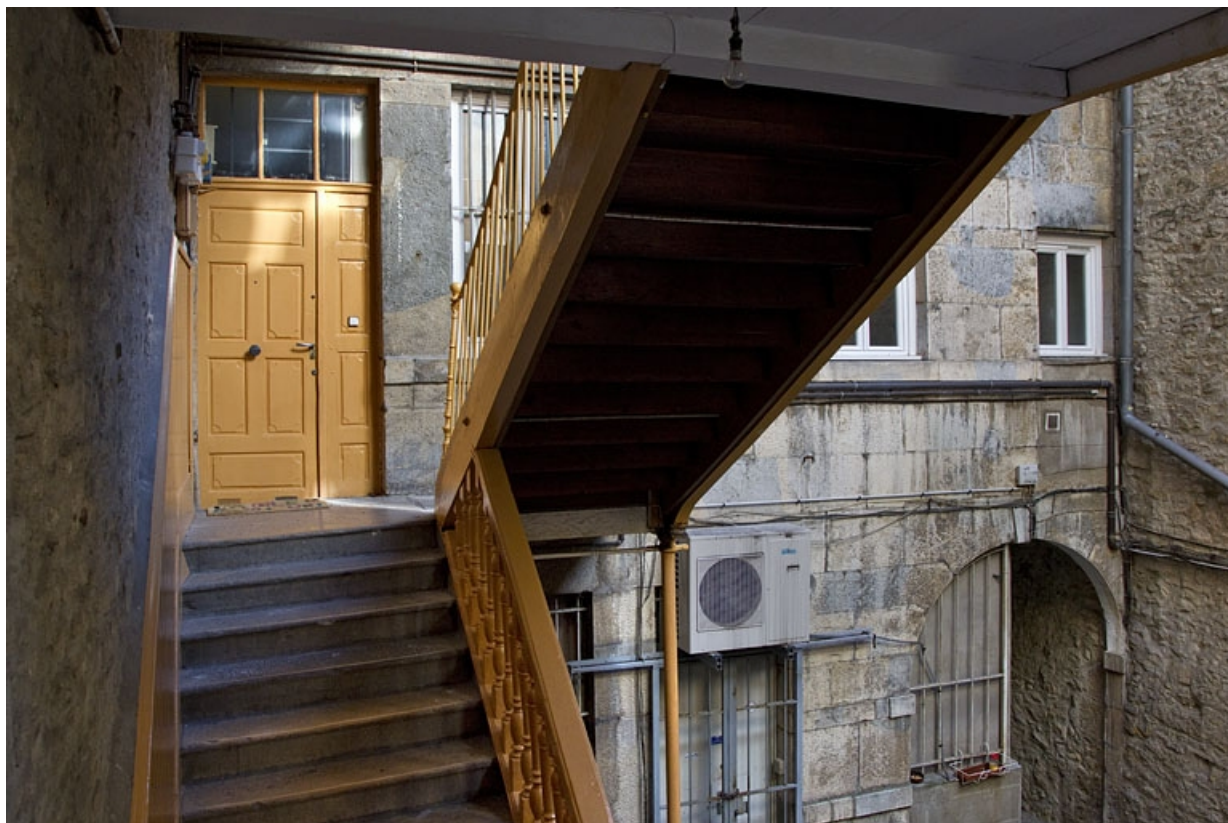
N° de l'illustration : 20122500354NUC2A

**Logis principal : vue de l'intérieur de l'escalier à cage ouverte et de la porte d'entrée de l'appartement du premier étage.**  
25, Besançon, 5 rue Bersot, lieudit : îlot Proudhon

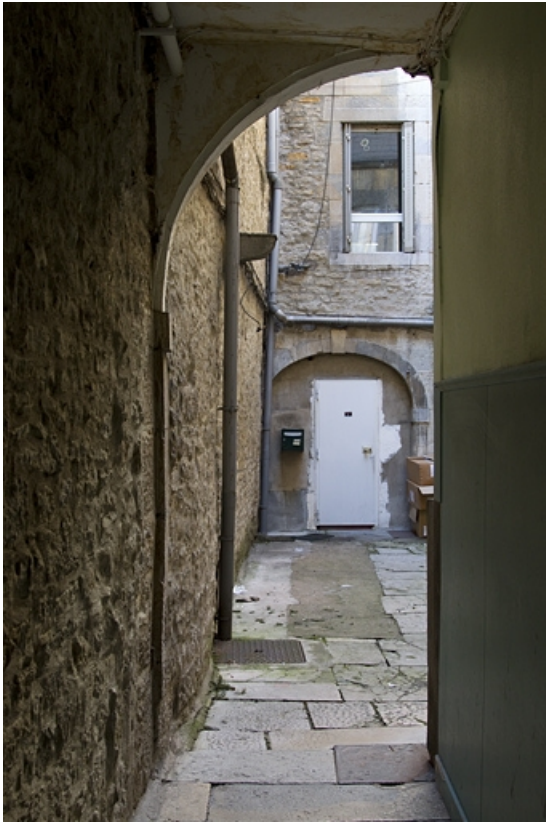
N° de l'illustration : 20122500356NUC2A

**Logis secondaire : détail du porte cochère depuis le couloir du logis principal.**

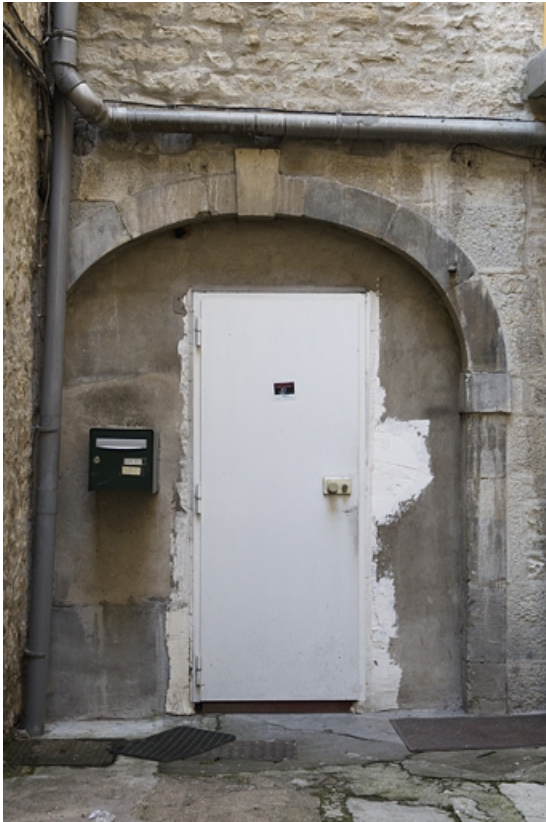
N° de l'illustration : 20122500350NUC2A

**Logis secondaire, façade sur cour : détail de la porte cochère murée.**
