## MAISON

Bourgogne-Franche-Comté, Doubs  
Besançon  
îlot Proudhon - 15 rue Bersot

Dossier IA25000598 réalisé en 1996 revu en  
2009

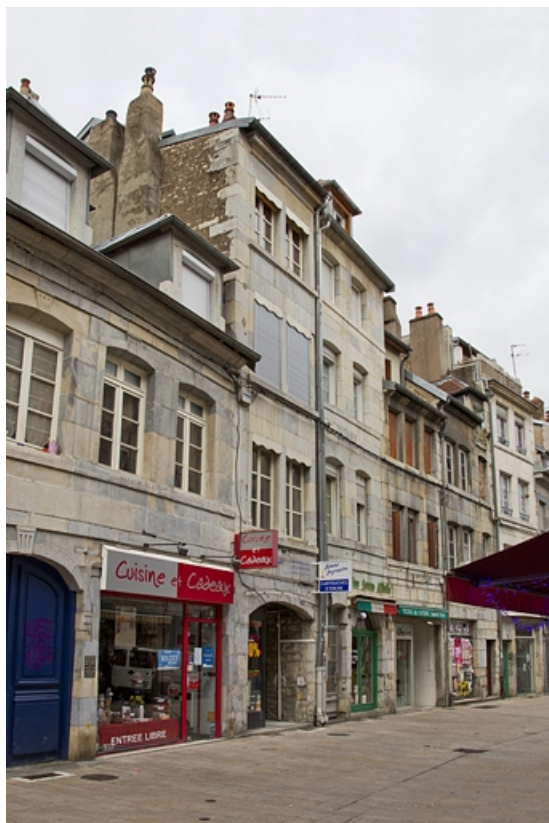
N° de l'illustration : 20122500360NUC2A

**Vue d'ensemble du logis sur rue de trois quarts gauche.**

La façade antérieure du logis principal, à trois étages, a été entièrement refaite au 19e siècle (ainsi que l'escalier à cage ouverte sur cour) en la surélevant probablement d'un ou deux étages, comme la façade postérieure de même hauteur qui conserve dans les parties basses quelques éléments du 18e siècle. Le logis secondaire possède une façade antérieure en pan de bois enduit indatable, l'autre ayant été refaite au 19e siècle.

Construits sur un parcellaire très étroit et très profond, les deux logis parallèles ne présentent que deux travées en façade, l'arc de la boutique sur rue englobant l'entrée du couloir. Pour compenser le manque d'espace, les logis sont très profonds. Le rez-de-chaussée du logis secondaire est occupé par des bûchers (et des réserves ?) : il est formé d'une cloison en bois côté couloir percée de portes pour accéder aux bûchers. Sous le logis principal se trouvent deux caves, l'une plafonnée prolongée côté rue par une petite cave voûtée en berceau.

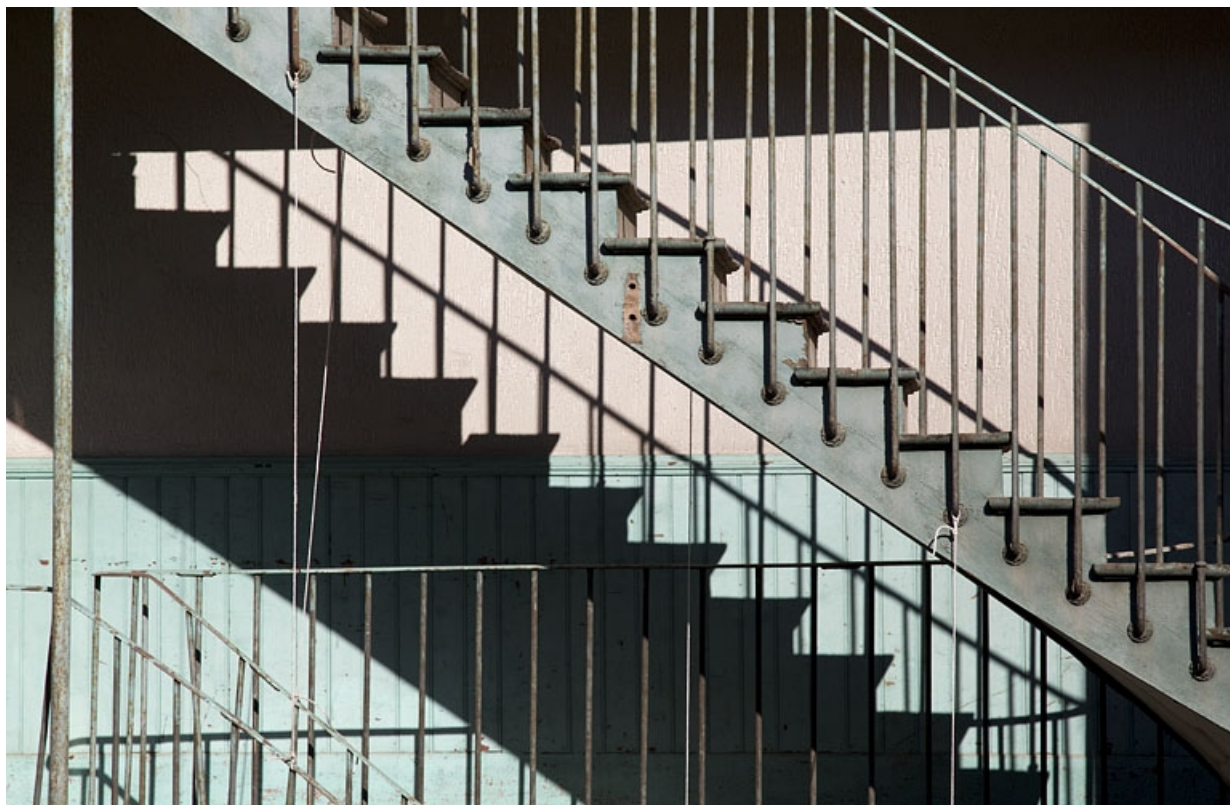
N° de l'illustration : 20122500361NUC2A

**Détail de la rampe de l'escalier à cage ouverte depuis une maison voisine.**

**Escaliers** : escalier de distribution extérieur, escalier droit, cage ouverte en charpente
