## HÔTEL MARESCHAL

Bourgogne-Franche-Comté, Doubs  
Besançon  
îlot Porte Rivotte - 19 rue Rivotte

Dossier IA25000617 réalisé en 1996 revu en  
2009

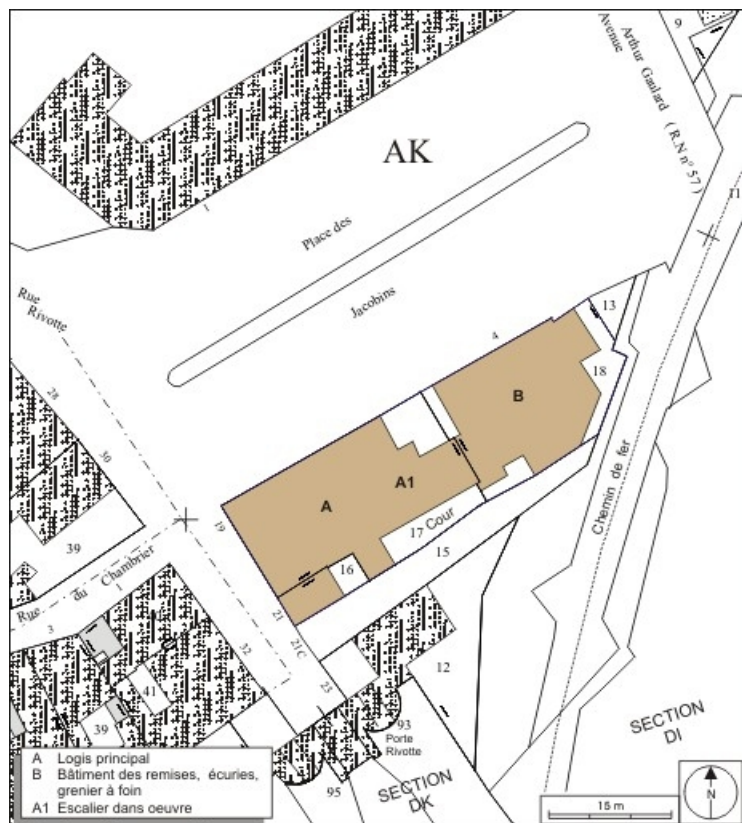
**Plan masse et de situation. Extrait du plan cadastral, 1974, section AK.**  
25, Besançon, 19 rue Rivotte, lieudit : îlot Porte Rivotte

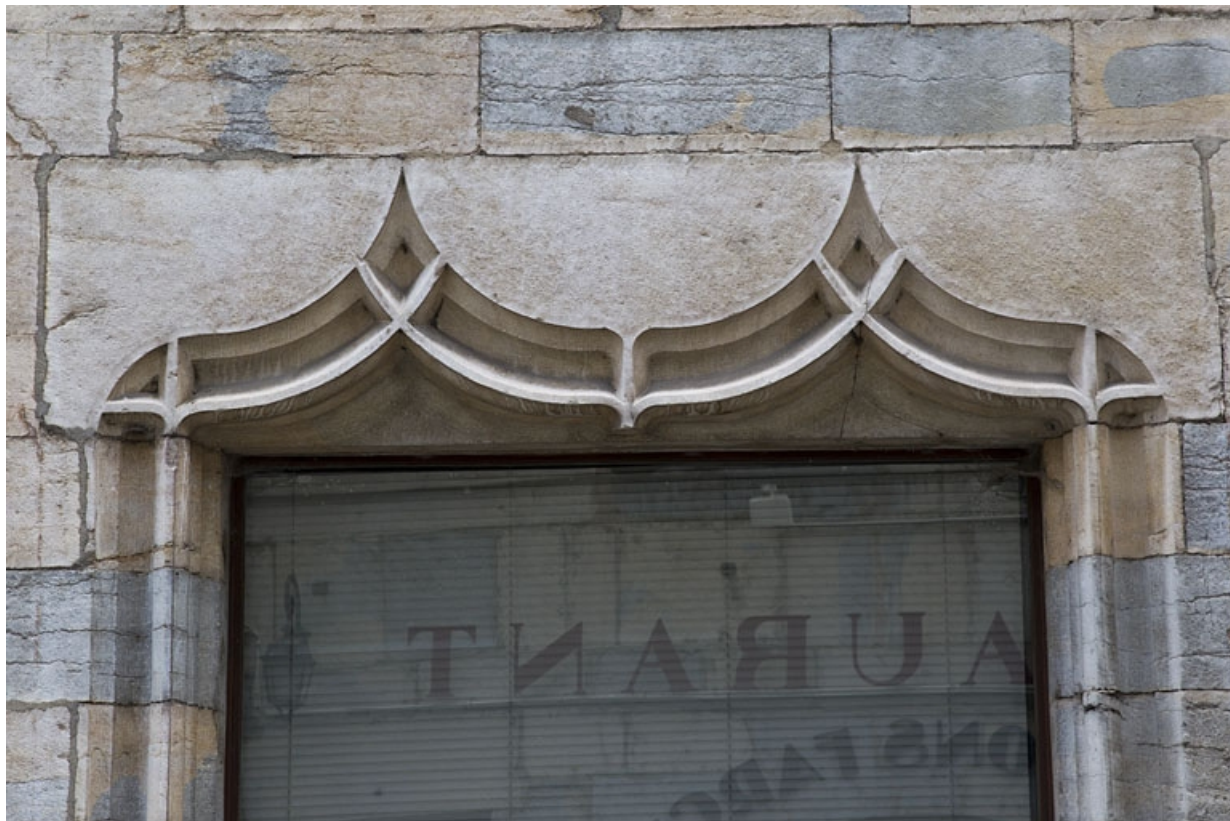
**Façade antérieure : détail de l'arc en accolade de la baie à gauche l'ancienne entrée.**

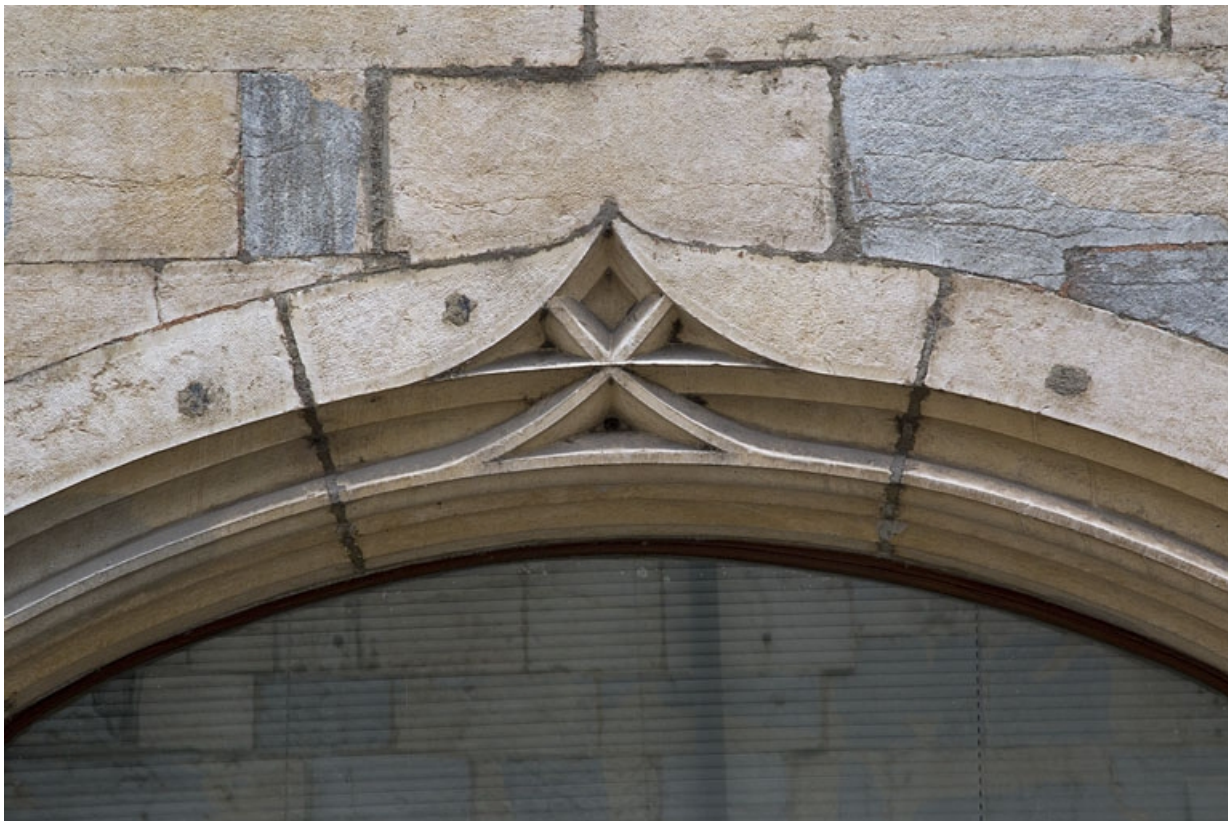
**Façade antérieure : détail de l'arc en accolade de l'ancienne arcade boutique.**

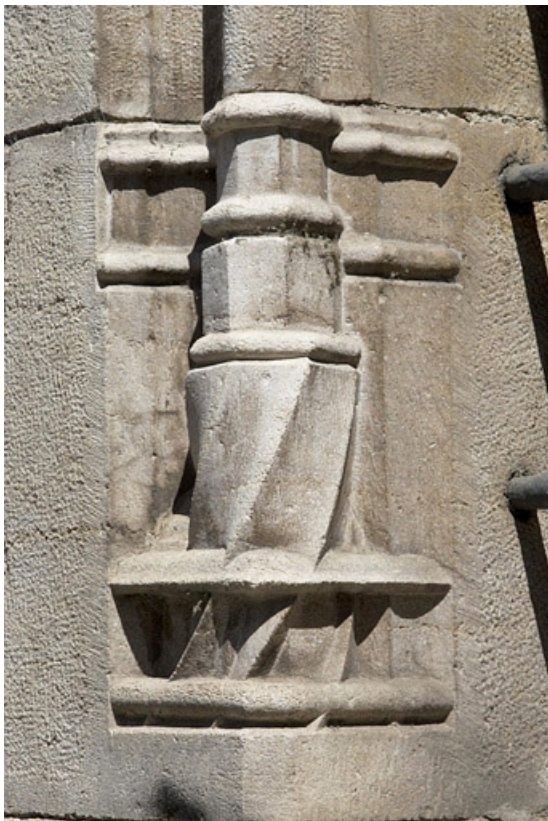
**Façade antérieure, fenêtre au-dessus de l'entrée de cave : détail de la base prismatique gauche, vue rapprochée.**

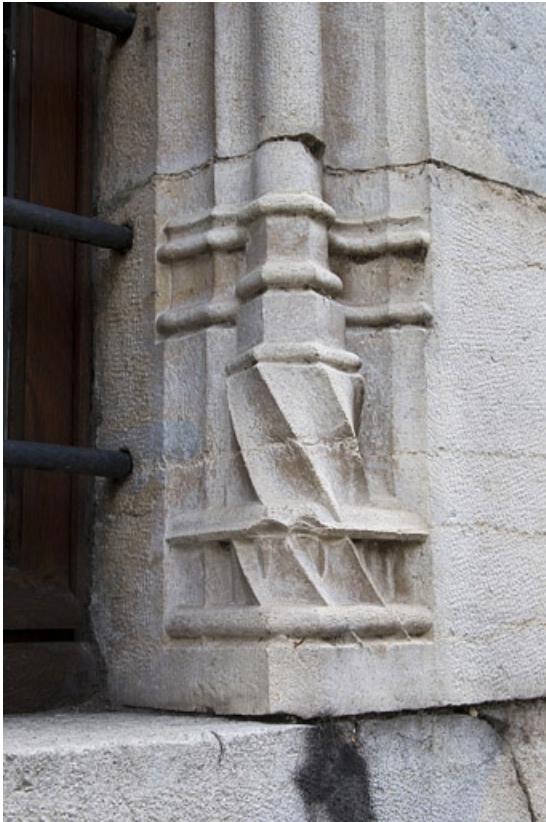
**Façade antérieure, fenêtre au-dessus de l'entrée de cave : détail de la base prismatique droite.**  
25, Besançon, 19 rue Rivotte, lieudit : îlot Porte Rivotte

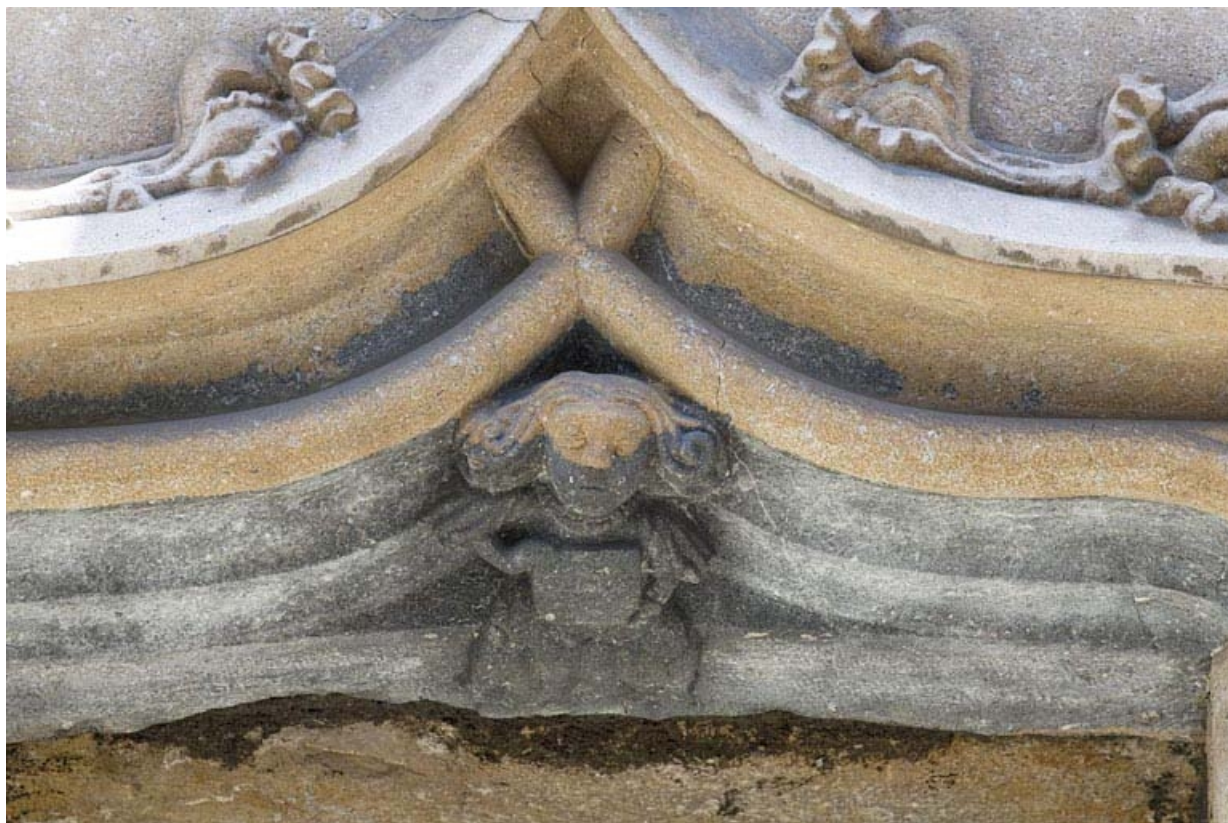
**Façade antérieure, premier étage : détail de l'accolade de la baie centrale.**

La lucarne donnant sur la rue Rivotte est décorée d'une gargouille en forme de tête de lion, d'une fleur dans le pignon, d'une tête d'ange et d'une tête d'homme dans les deux accolades ; la petite fenêtre du premier étage est coiffée d'un bandeau recourbé aux extrémités où se trouvent deux têtes d'animaux fantastiques.

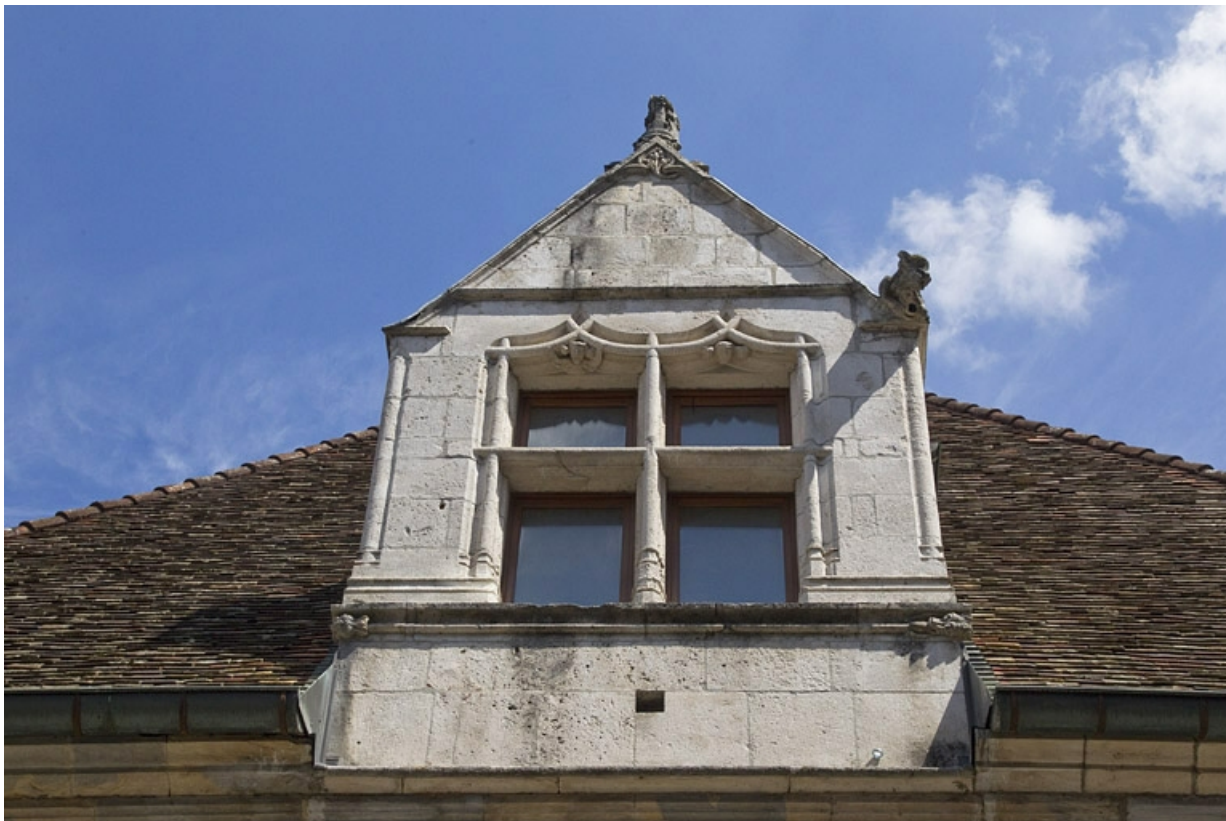
**Façade antérieure, lucarne : vue d'ensemble.**

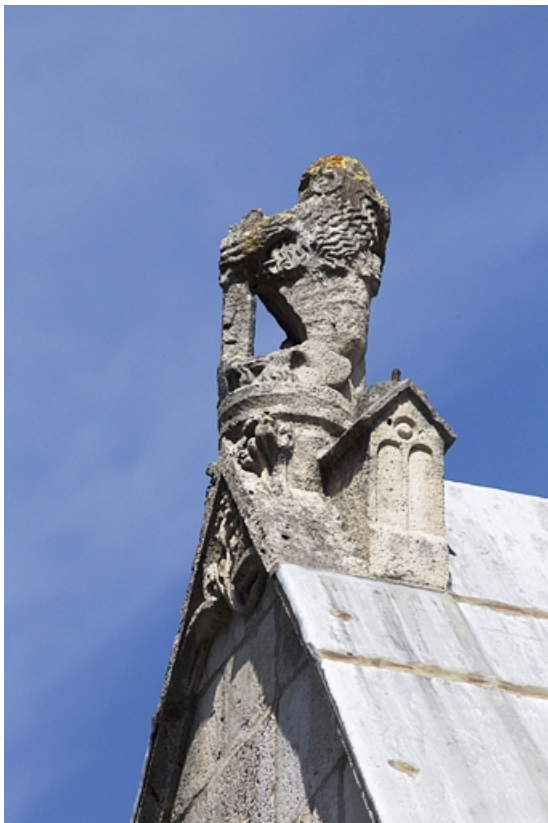
**Façade antérieure, lucarne : détail de la sculpture ornant le pignon, de profil.**  
25, Besançon, 19 rue Rivotte, lieudit : îlot Porte Rivotte
