## MAISON

Bourgogne-Franche-Comté, Doubs  
Besançon  
îlot Lorraine - 47 rue Bersot

Dossier IA25000628 réalisé en 1996 revu en 2009

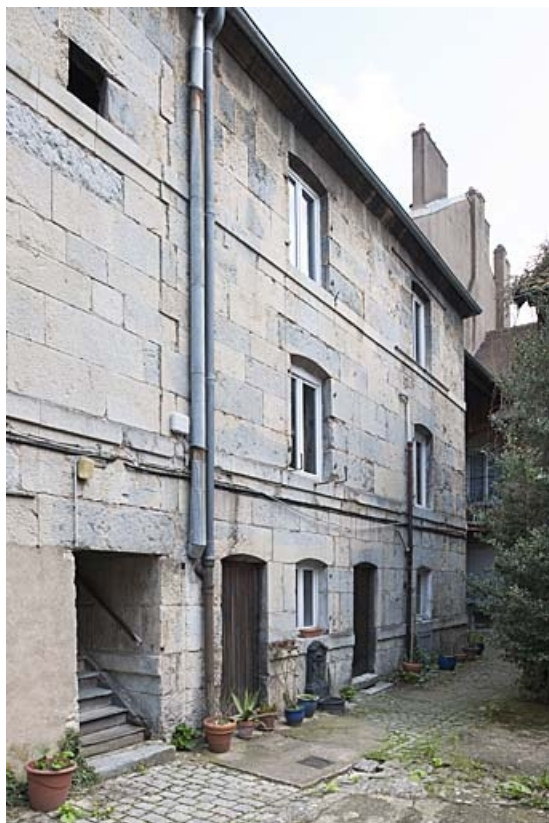
N° de l'illustration : 20112500051NUC4A

**Vue d'ensemble du premier logis secondaire de trois quarts gauche.**

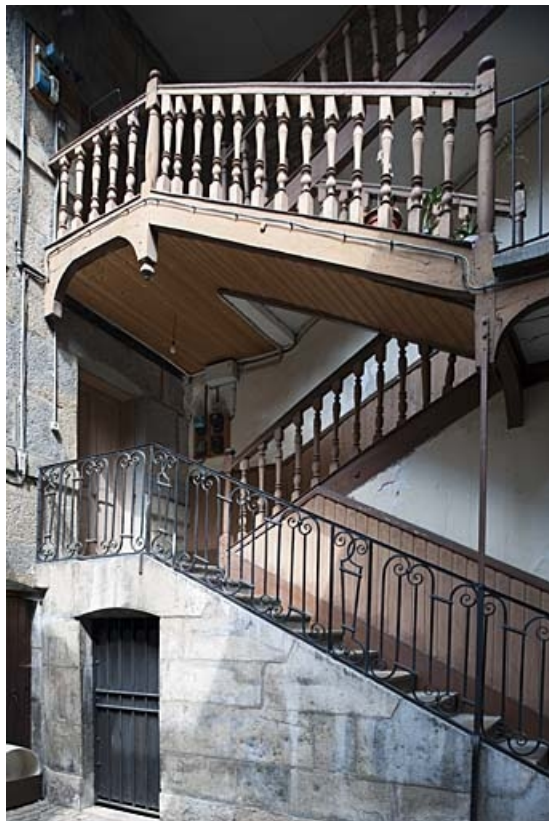
N° de l'illustration : 20112500052NUC4A

**Vue d'ensemble de l'escalier à cage ouverte de trois quarts droit.**

**Escaliers** : escalier de distribution extérieur, escalier tournant à retours sans jour, en maçonnerie en charpente; escalier dans-oeuvre, escalier tournant à retours sans jour, en charpente

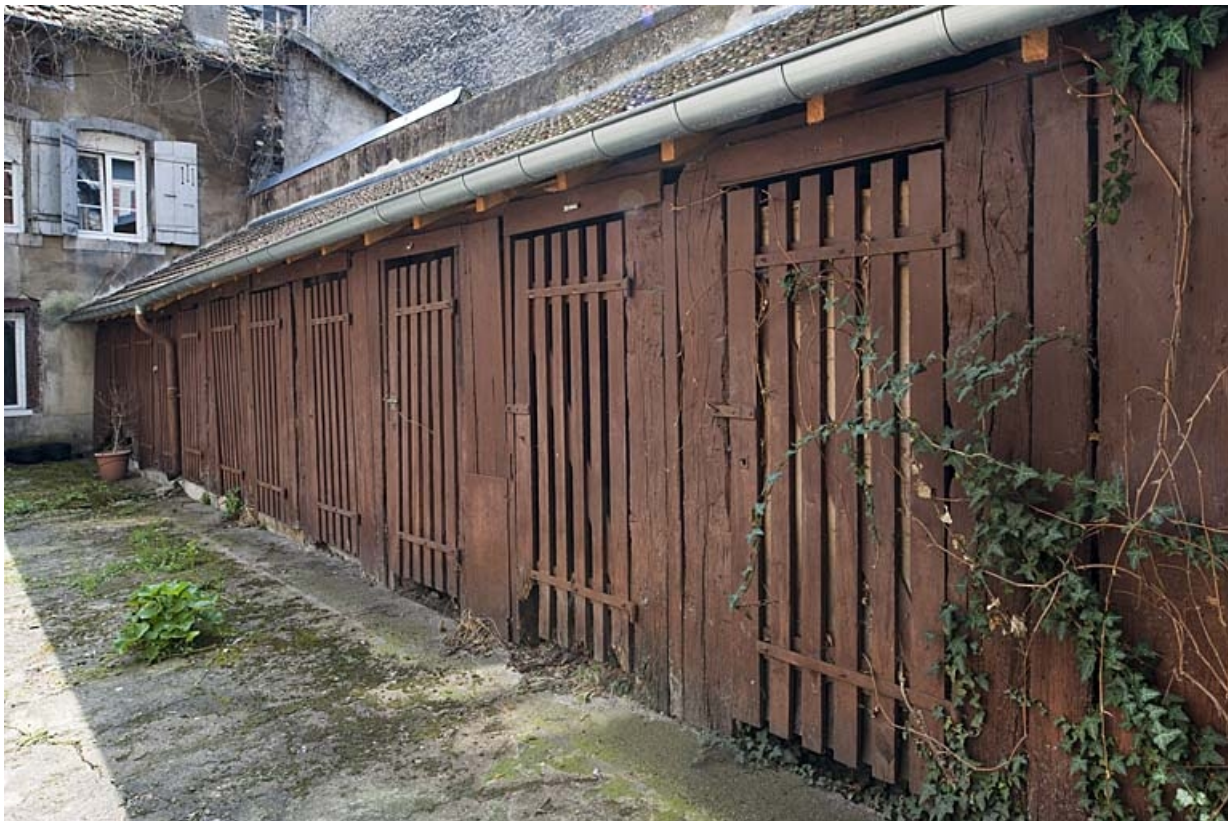
N° de l'illustration : 20112500047NUC4A

**Vue d'ensemble des bûchers de trois quarts droit.**

La maison est constituée d'un logis principal sur rue et de deux logis secondaires accolés situés le long de la limite droite de la parcelle. Elle est distribuée par un couloir en position centrale, et un escalier à cage ouverte situé entre les deux premiers logis. Le logis principal, bâti sur deux caves plafonnées, est à un étage carré et un de comble. Le premier logis secondaire, bâti sur une cave voûtée en berceau, est à deux étages carrés, le deuxième logis secondaire possédant trois étages carrés. L'édifice est en pierre de taille, sauf la façade postérieure du logis principal et le deuxième logis secondaire en moellon. Le long de la limite parcellaire gauche se trouvent des bûchers à claire-voie de bois.
