## CROIX MONUMENTALE

Bourgogne-Franche-Comté, Doubs  
Rougemont  
route de Gouhelans

Dossier IA25000779 réalisé en 2010

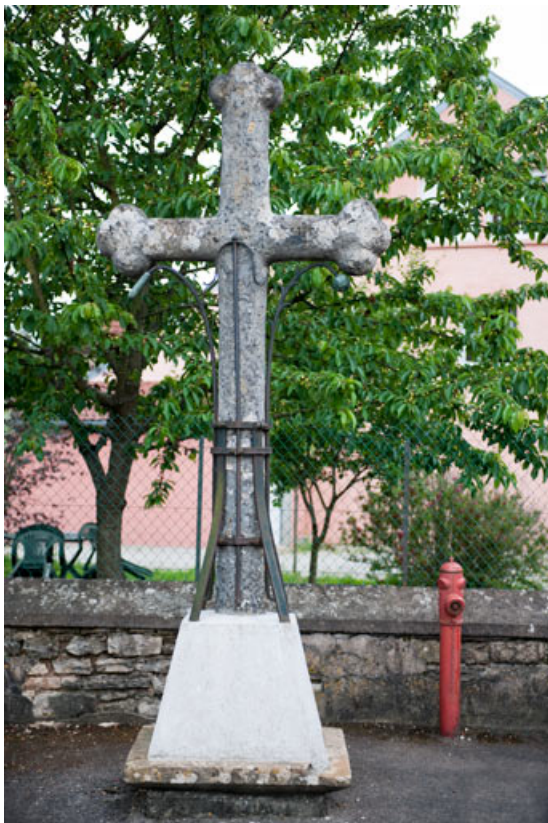
N° de l'illustration : 20102500723NUC4A

**Vue générale.**

La croix de chemin est constituée de croisillons à section circulaire aux extrémités tréflées. Depuis l'accident, la traverse verticale est maintenue à l'aide de cercles et de tiges en fer forgé.

L'extrémité des trois tiges en fer enserrant la traverse verticale est ornée d'une lance, d'un roseau et d'une éponge, en allusion au martyre du Christ.
