## MAISON ET ATELIER D'HORLOGERIE DE LOUIS MOUGIN

Bourgogne-Franche-Comté, Doubs  
Charquemont  
8 rue du Stade

Dossier IA25001281 réalisé en  
2014

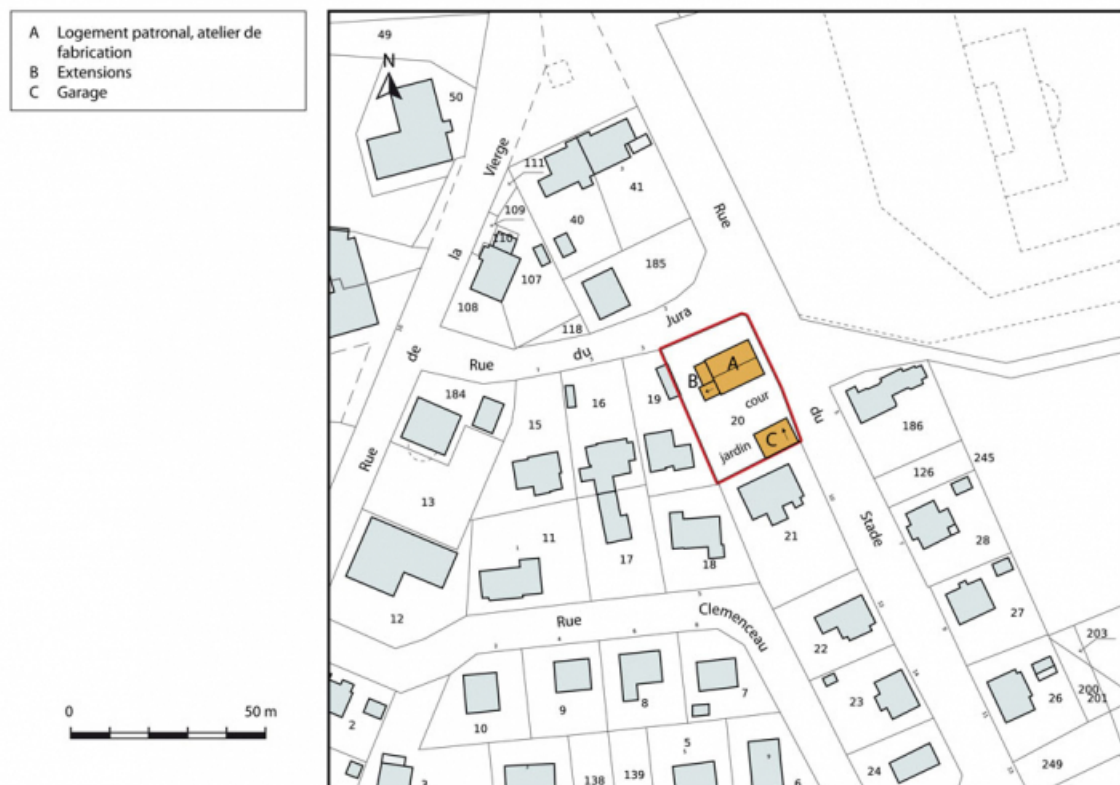
N° de l'illustration : 20152500669NUDA

**Plan-masse et de situation. Extrait du plan cadastral, 2015, section AE.**

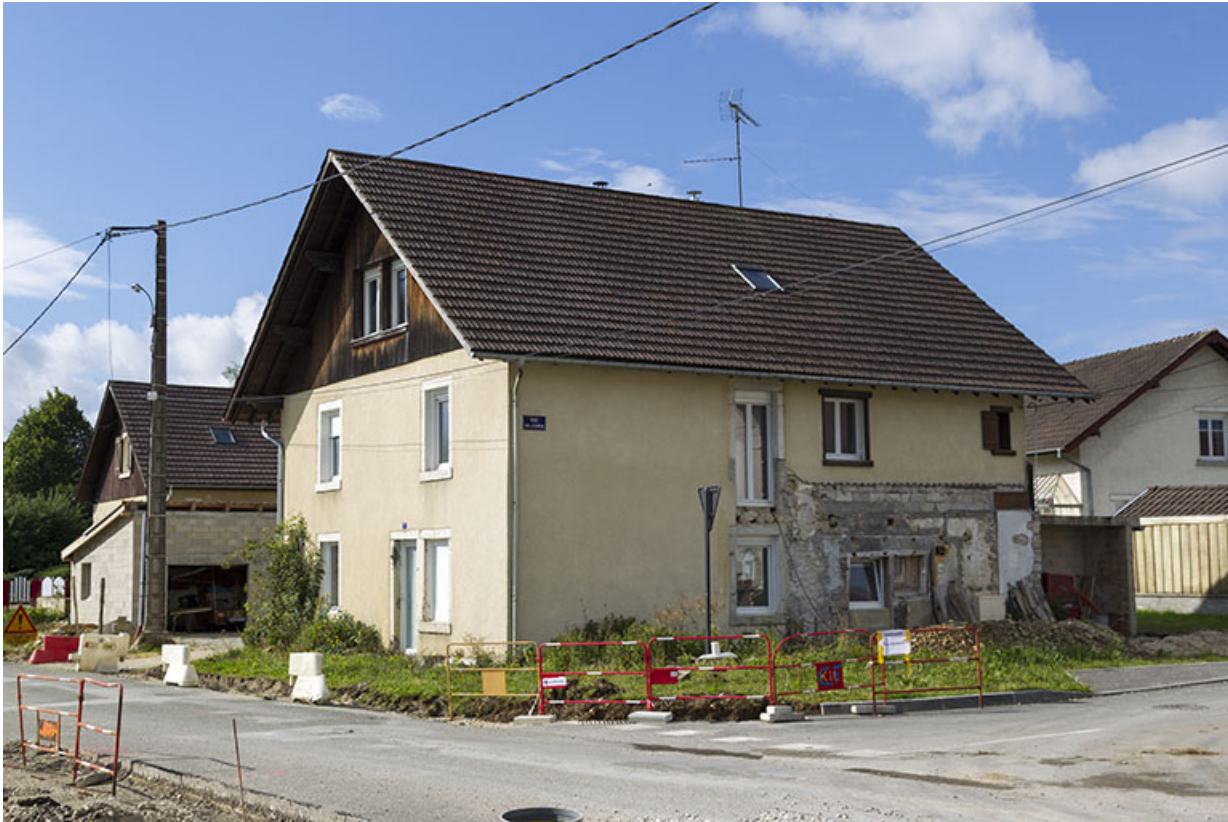
N° de l'illustration : 20142501854NUC2A

**Vue d'ensemble, depuis le nord.**

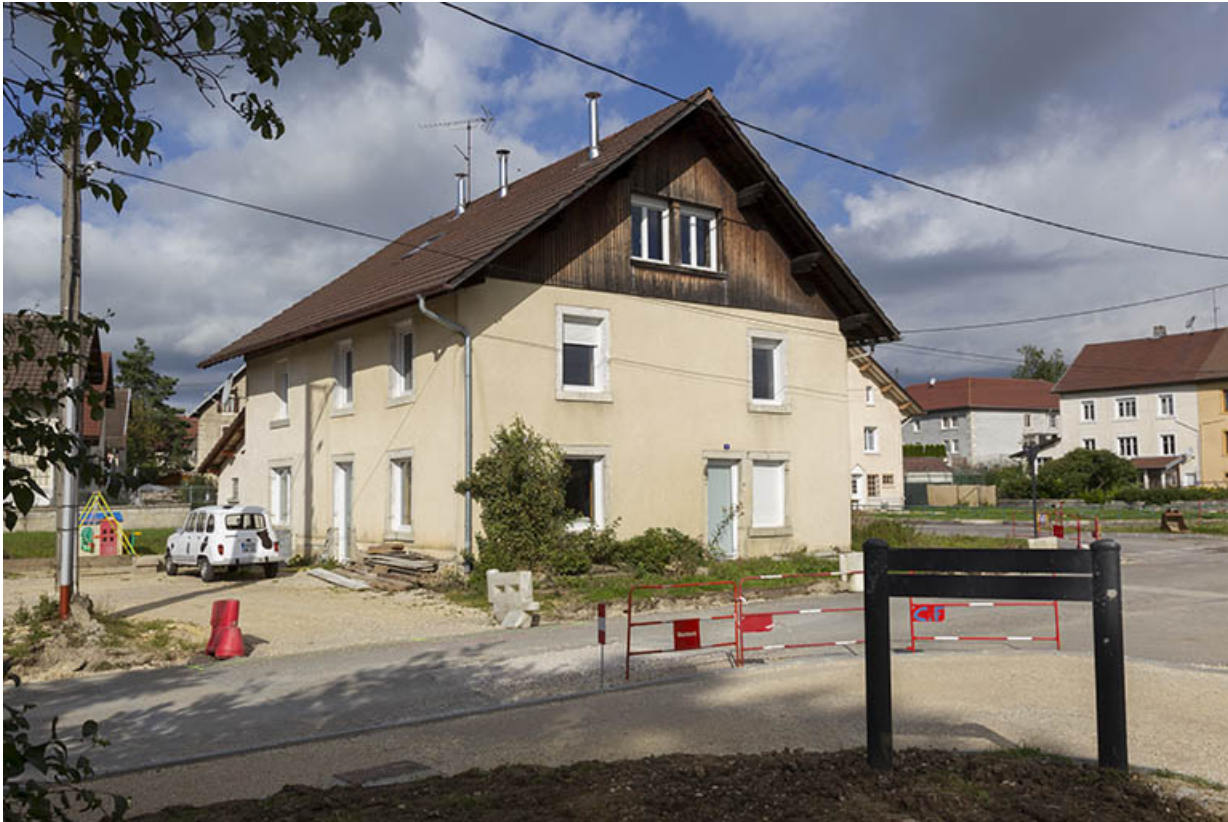
N° de l'illustration : 20142501853NUC2A

**Bâtiment vu de l'est.**

La maison a des murs en moellons calcaires enduits, avec essentage de planches sur le mur pignon oriental (ouvert d'une fenêtre horlogère), et un toit à longs pans, pignons couverts et couverture en tuiles mécaniques. Elle a un étage carré et un étage en surcroît, desservis par un escalier dans-oeuvre. Elle est prolongée à l'ouest par des extensions en parpaings de béton enduits, coiffées d'un toit en appentis et d'une terrasse en béton.

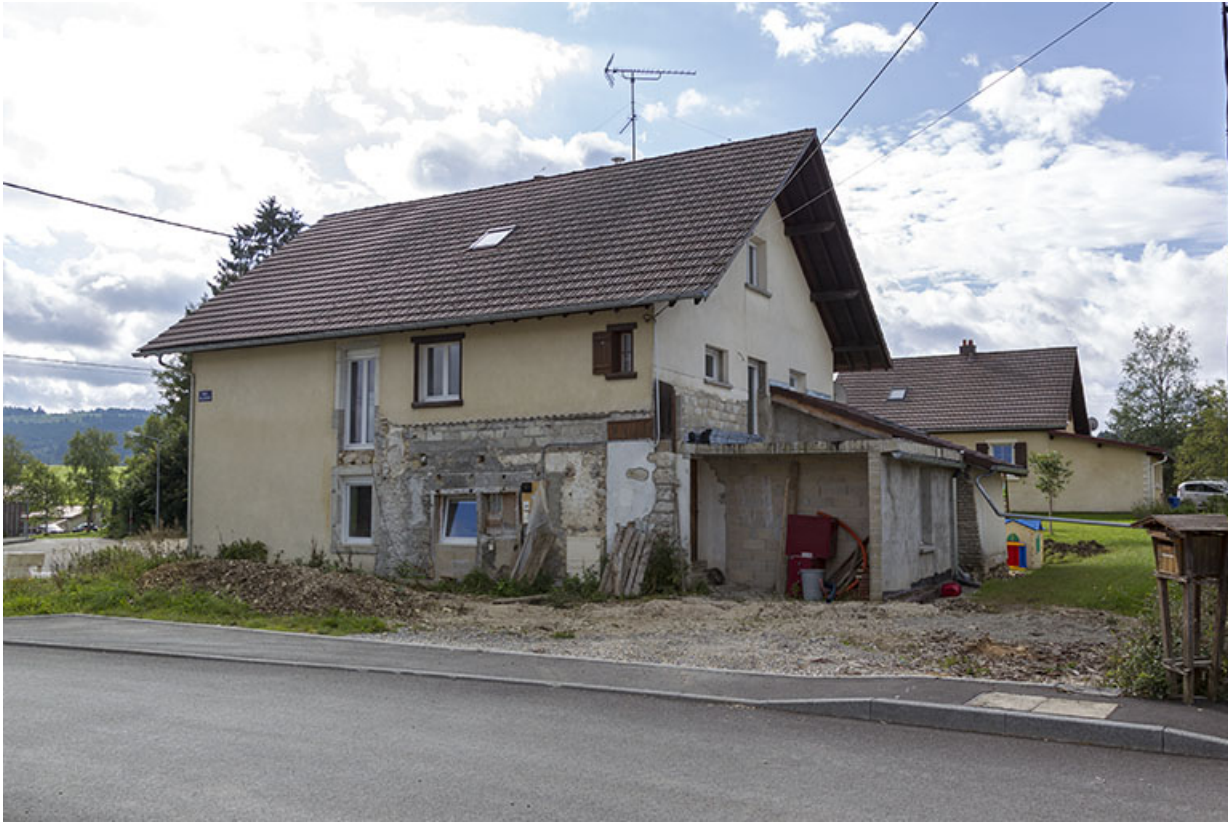
N° de l'illustration : 20142501852NUC2A

**Bâtiment vu du nord.**
