## FERME ET ATELIER DE PIERRES POUR L'HORLOGERIE DE LA SOCIÉTÉ BROSSARD FRÈRES

Bourgogne-Franche-Comté, Doubs  
Charquemont  
19 rue de l' Eglise

Dossier IA25001293 réalisé en  
2014

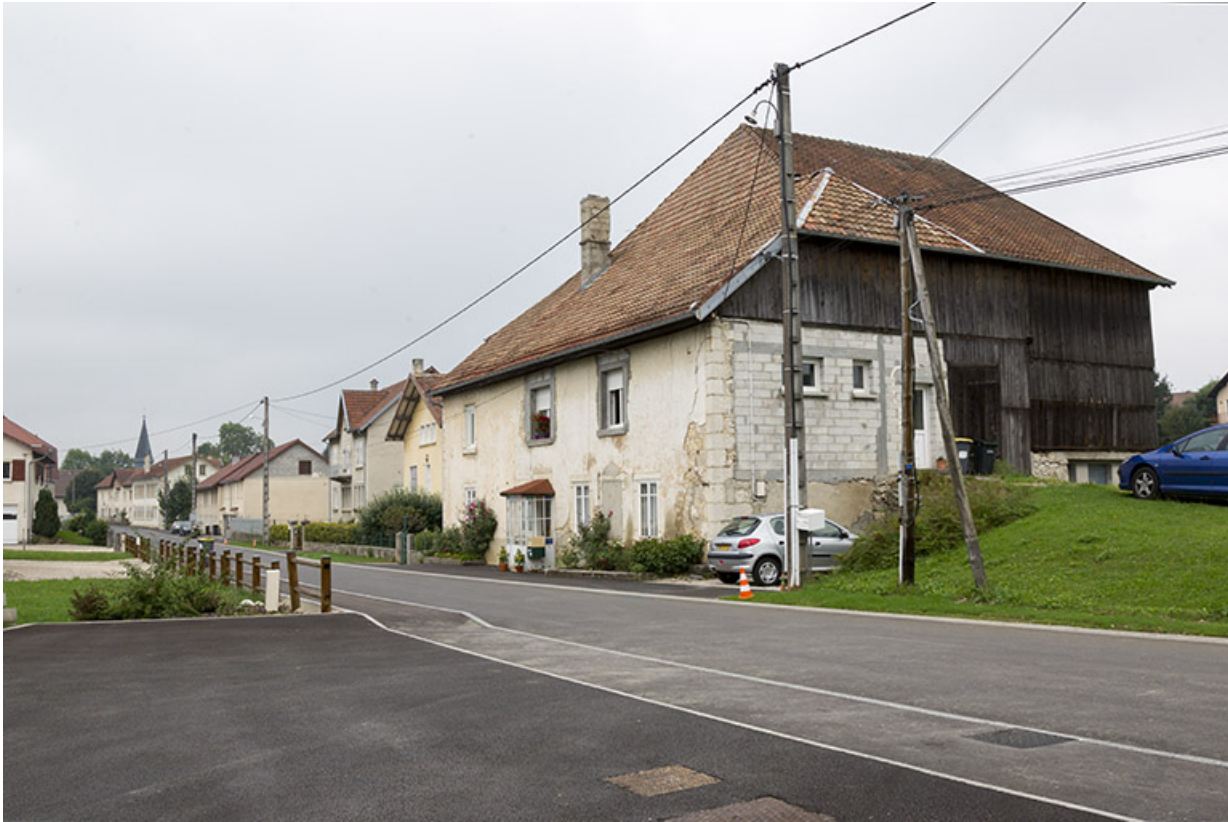
N° de l'illustration : 20122502260NUC2A

**Vue d'ensemble, depuis l'est (façades antérieure et latérale droite).**

La ferme se compose d'un corps d'habitation parallèle à la rue prolongé vers l'arrière (au nord) par un second corps accolé abritant le fenil. Les deux sont réunis sous un même toit à longs pans, à couverture de tuiles mécaniques, avec demi-croupes (à l'ouest et à l'est) sur le premier, pignon couvert au nord pour le second. Le premier corps a des murs de moellons calcaires enduits, avec essentage de planches récent sur le pignon ouest ; il comporte un sous-sol, un étage carré et un étage en surcroît, desservis par un escalier dans-oeuvre. Le second a des moellons au rez-de-chaussée et un pan de bois essenté de planches à l'étage. Une rampe (levée de grange) donnait accès au fenil sur le mur pignon oriental.

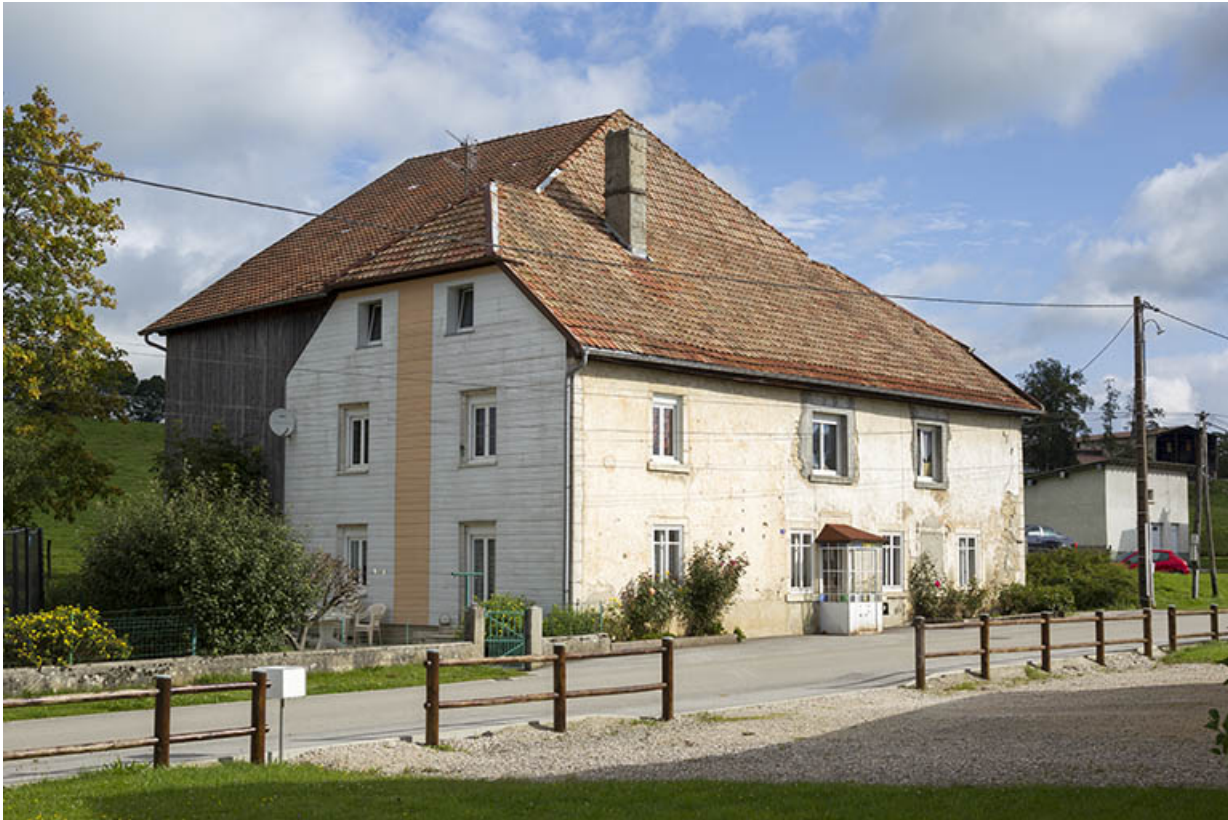
N° de l'illustration : 20142501773NUC2A

**Façades antérieure et latérale gauche.**
