## MAISON ET ATELIER D'HORLOGERIE JANIN

Bourgogne-Franche-Comté, Doubs  
Charquemont  
5 rue de la Gare

Dossier IA25001305 réalisé en  
2014

Auteur(s) : Laurent Poupard

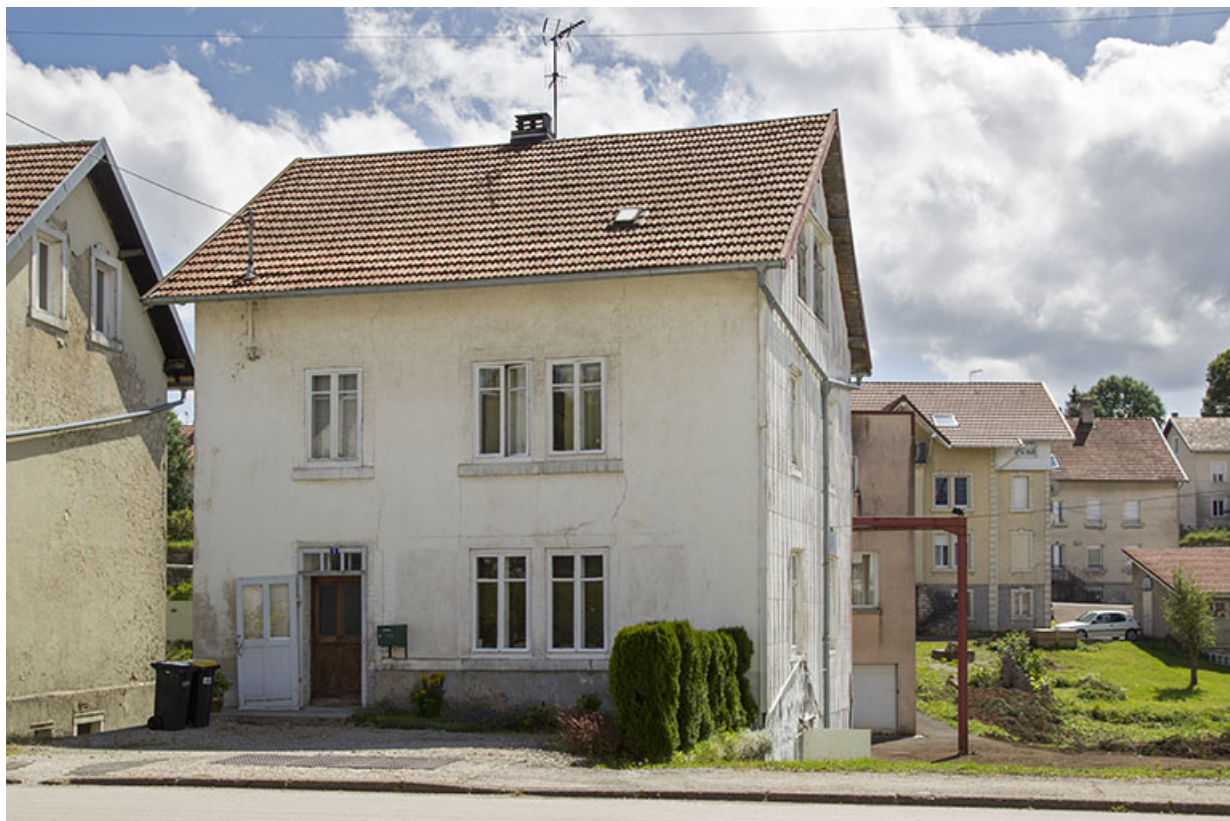
**Façade antérieure, de trois quarts droite.**

La maison a des murs en moellons calcaires enduits, celui à l'ouest protégé par un essentage de tôle, et un toit à longs pans et pignons couverts, avec couverture en tuiles mécaniques. Elle comporte un étage de soubassement, un rez-de-chaussée surélevé, un étage carré et un étage en surcroît, desservis par un escalier dans-oeuvre droit en bois. Elle est éclairée en façade au rez-de-chaussée par une baie multiple (quatre fenêtres accolées, dont deux sont bouchées), surmontée à l'étage par une baie horlogère (deux fenêtres accolées).

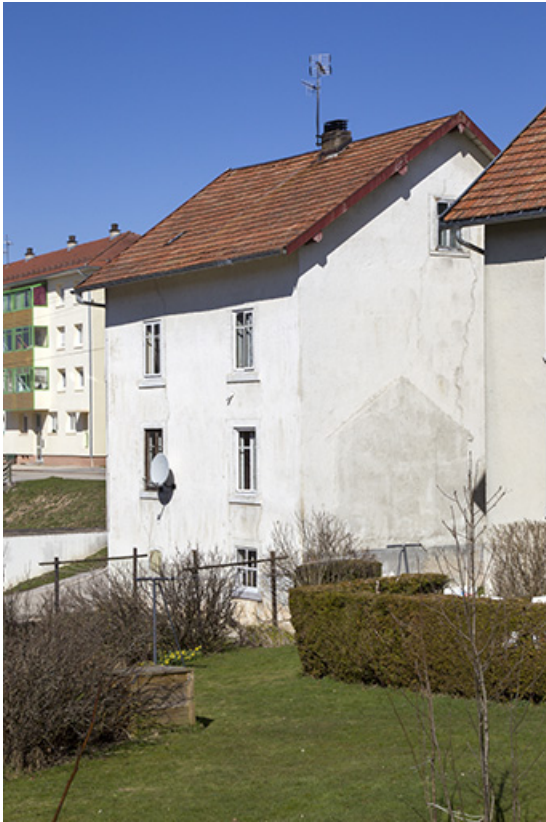
**Façade postérieure, de trois quarts droite.**

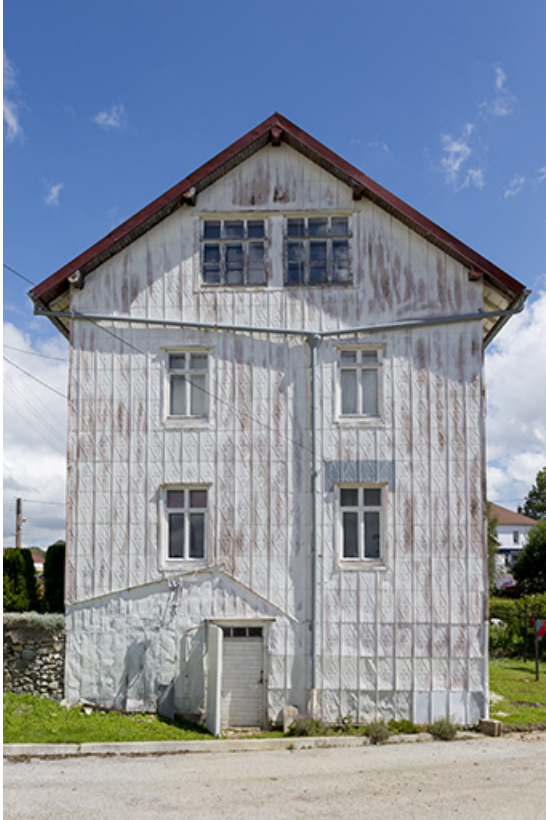
**Façade latérale droite.**
