## FERME ET ATELIER D'HORLOGERIE PUIS DE MENUISERIE BOURGEOIS

Bourgogne-Franche-Comté, Doubs  
Villers-le-Lac  
19 rue du Lac

Dossier IA25001544 réalisé en 2015 revu en  
2016

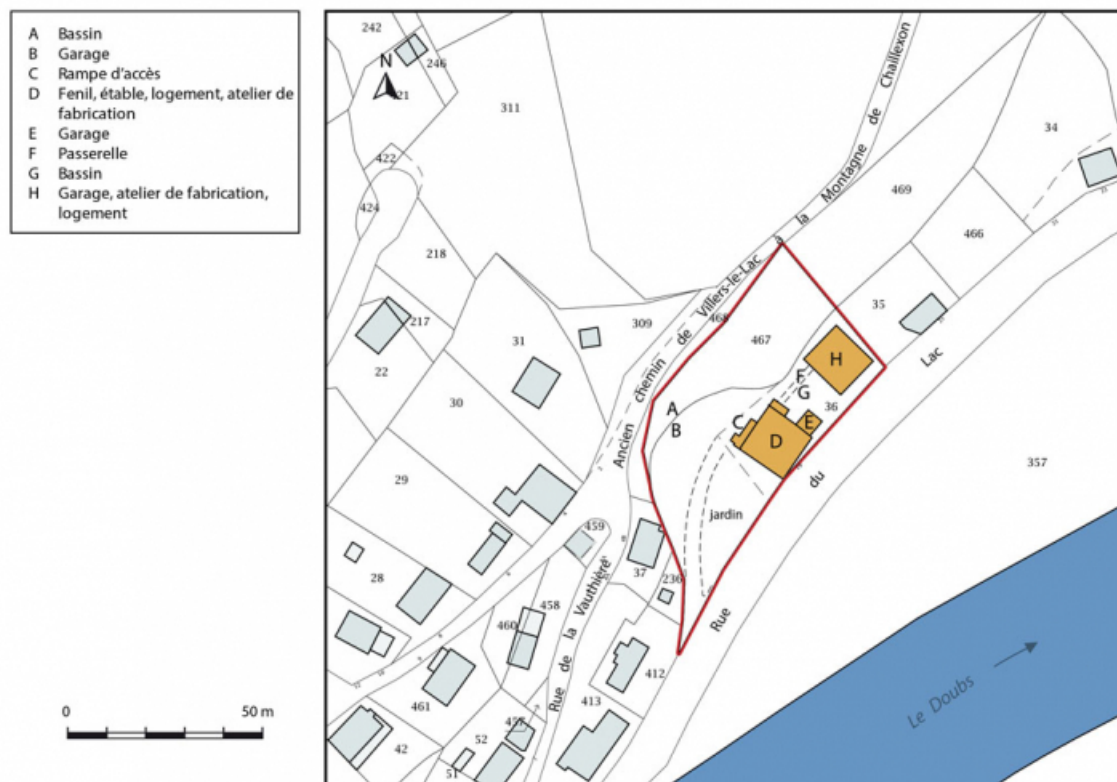
N° de l'illustration : 20162501545NUDA

**Plan-masse et de situation.**

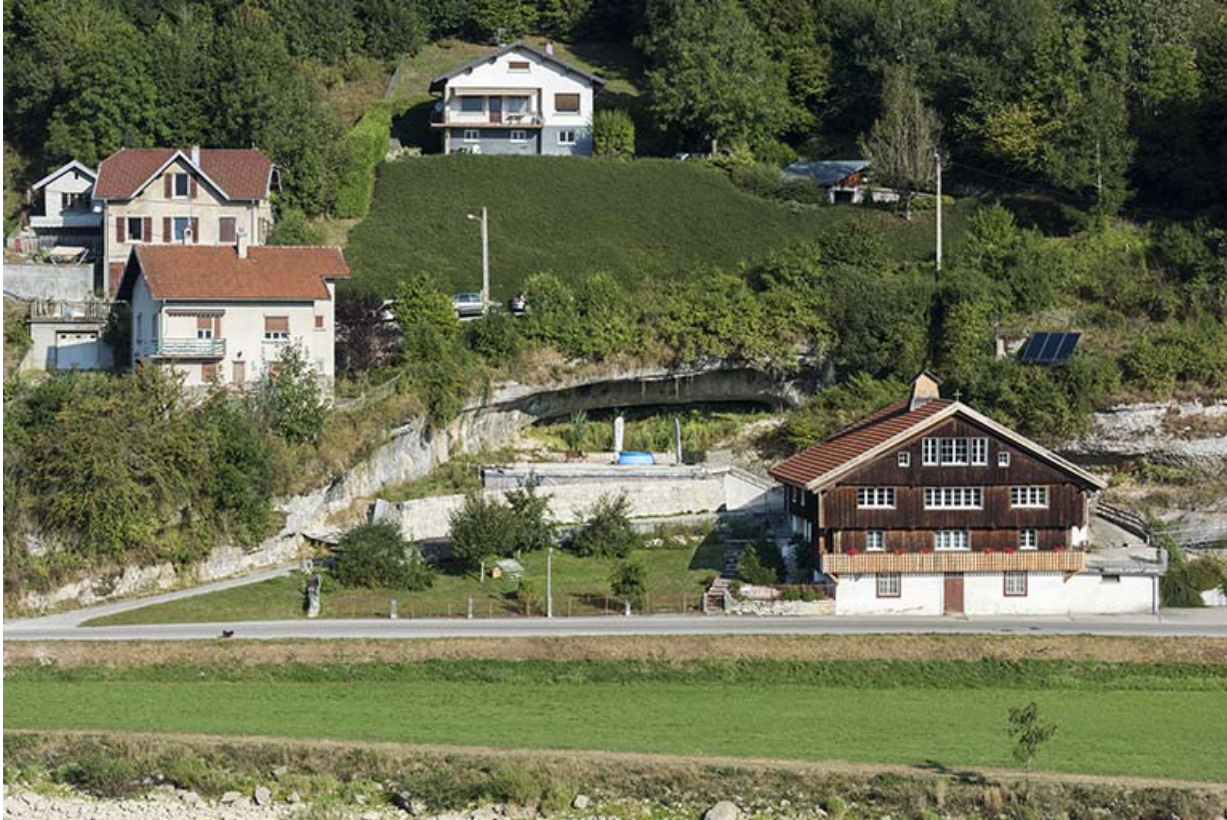
N° de l'illustration : 20162501301NUC4A

**Vue d'ensemble, depuis le sud-est.**

La ferme a des murs en moellons calcaires enduits (aux étages de soubassement) ou en pan de bois avec essentage de planches bouvetées (au-dessus). Elle compte deux étages de soubassement (occupant la moitié de la surface, le 2e consiste en deux caves voûtées, perpendiculaires à la rue et séparées par un four à pain ; le 1er abritait autrefois une cuisine et une étable), un rez-de-chaussée surélevé et un étage en surcroît, desservis par des escaliers dans-oeuvre droits en bois. Un escalier extérieur droit, en avant du mur gouttereau sud-ouest, distribue aussi les trois premiers niveaux, le rez-de-chaussée (autrefois grange et fenil) étant par ailleurs accessible de plain-pied au nord (par une levée de grange). La façade orientale, percée de fenêtres multiples, comporte au 1er étage de soubassement un balcon en bois saillant, surmonté par une lambrichure à ressaut. Le bâtiment est coiffé d'un toit à longs pans et pignons couverts, à couverture de tuiles mécaniques (tout comme le gîte), dont émerge le tué. Une croix métallique somme le pignon antérieur tandis que celui postérieur présente un ostensor solei gravé associé au monogramme IHS. Les travaux entrepris à partir de 2009 ont consisté en une reprise de la toiture, à l'origine de la fermeture et du rehaussement du tué, accompagnée de la mise en place d'une isolation des murs par l'extérieur et du changement des menuiseries. Les corps récents (entrée couverte au nord et atelier-garage, protégés par une terrasse en béton) ont des murs en béton enduit, celui à usage de gîte fait appel à un essentage de planches (surmontant le bloc atelier-garage au nord-est, il est accessible par une passerelle métallique).

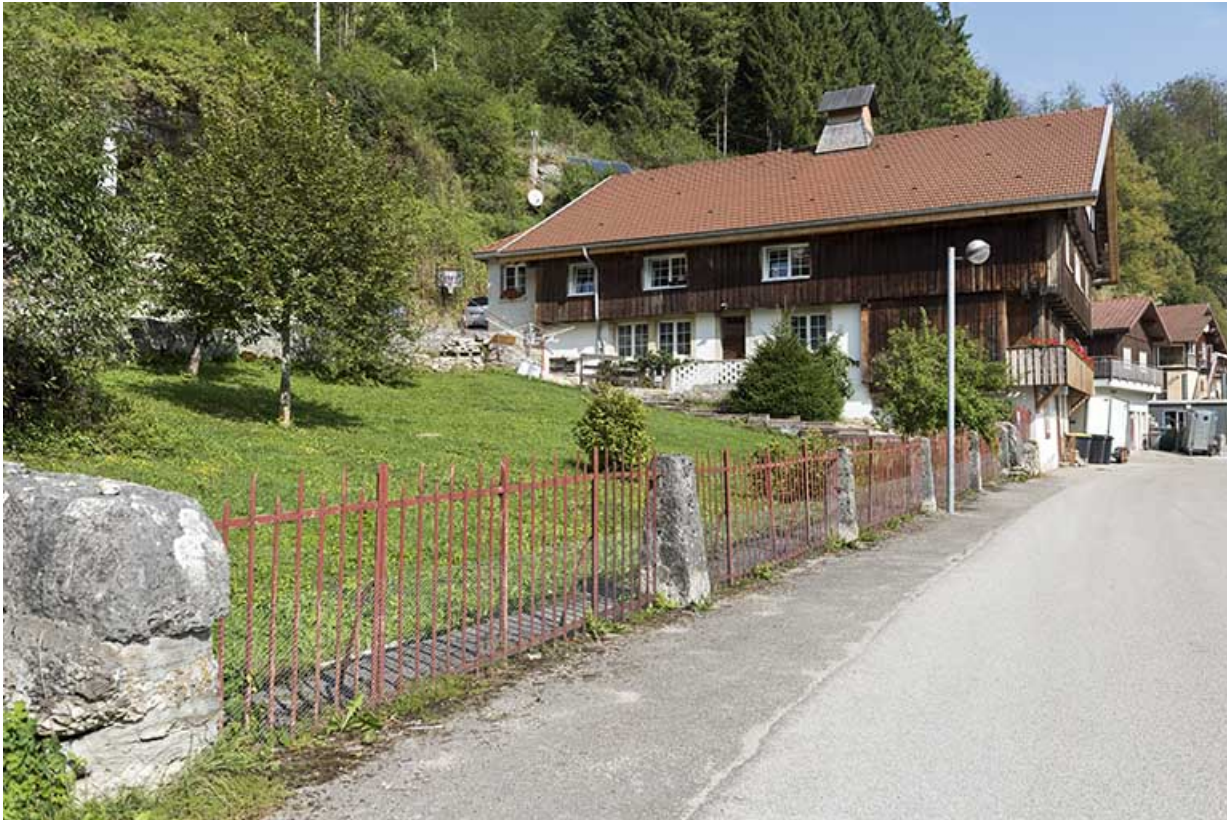
N° de l'illustration : 20162501302NUC4A

**Vue d'ensemble, depuis le sud (façade latérale gauche).**

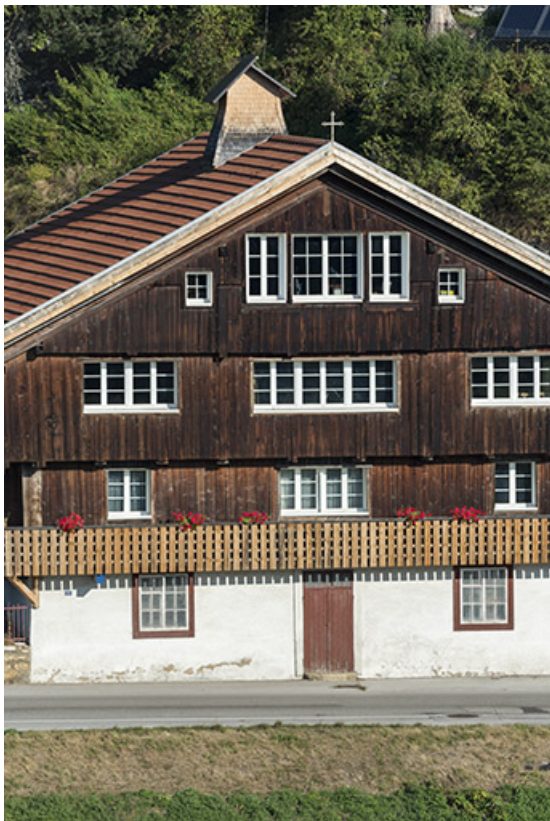
N° de l'illustration : 20162501300NUC4A

**Façade antérieure : travées centrales.**
