## ÉGLISE PAROISSIALE SAINT-ANTOINE

Bourgogne-Franche-Comté, Jura  
Villard-Saint-Sauveur  
le Villard

Dossier IA39000130 réalisé en  
1996

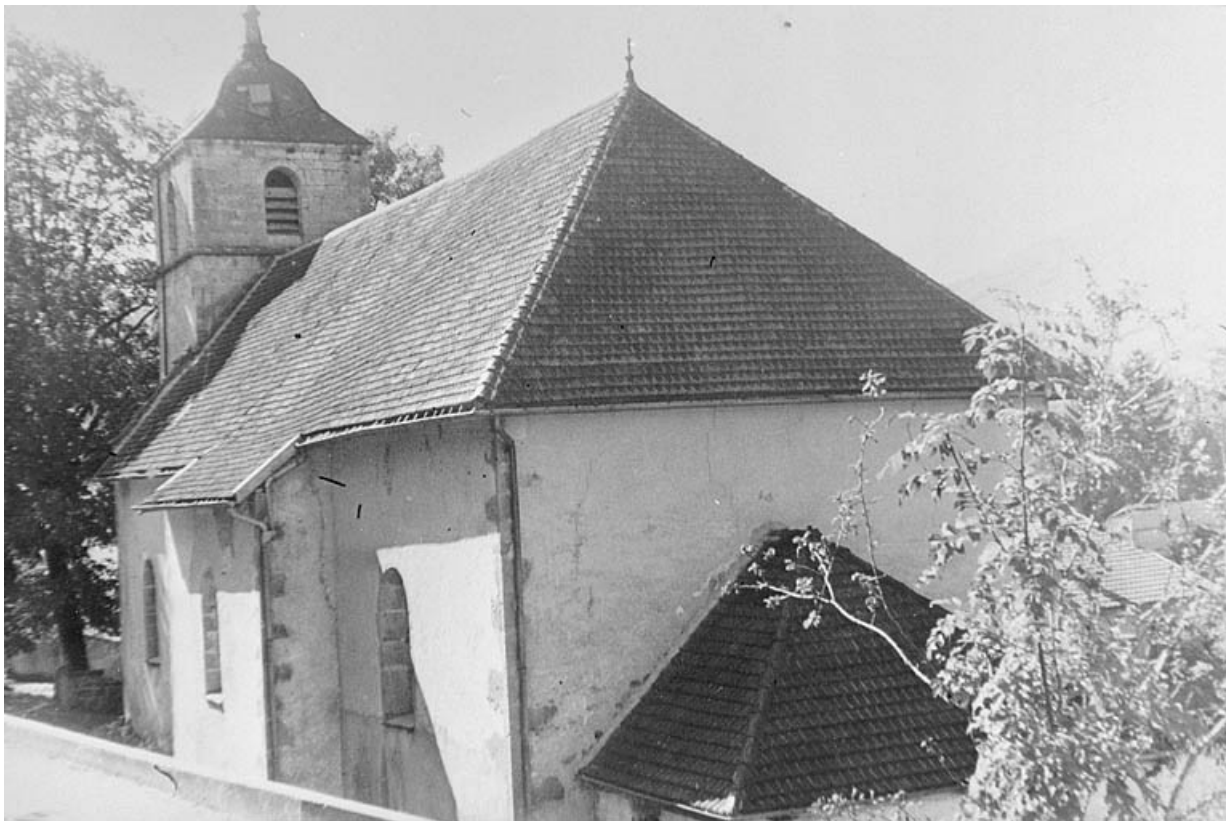
N° de l'illustration : 19963901232X

**Face sud et chevet.**

**Photographie, s.d. [1ère moitié 20e siècle, vers 1920-1930]. Lieu de conservation : collection particulière**

Tour clocher hors-oeuvre en façade avec toit en pavillon couvert en zinc. La nef a un seul vaisseau couvert d'une voûte d'arêtes, de même que le chœur au chevet plat. Les bras du transept, peu saillants, sont voûtés en berceau en plein cintre. Un même toit à longs pans couvre la nef, le transept et le chœur. Le pignon ouest est découvert ; le chevet est couvert d'une croupe droite. La sacristie, à l'est du chevet, a une voûte en berceau à lunettes. Un escalier extérieur droit au sud de la tour clocher donne accès à ses parties supérieures.

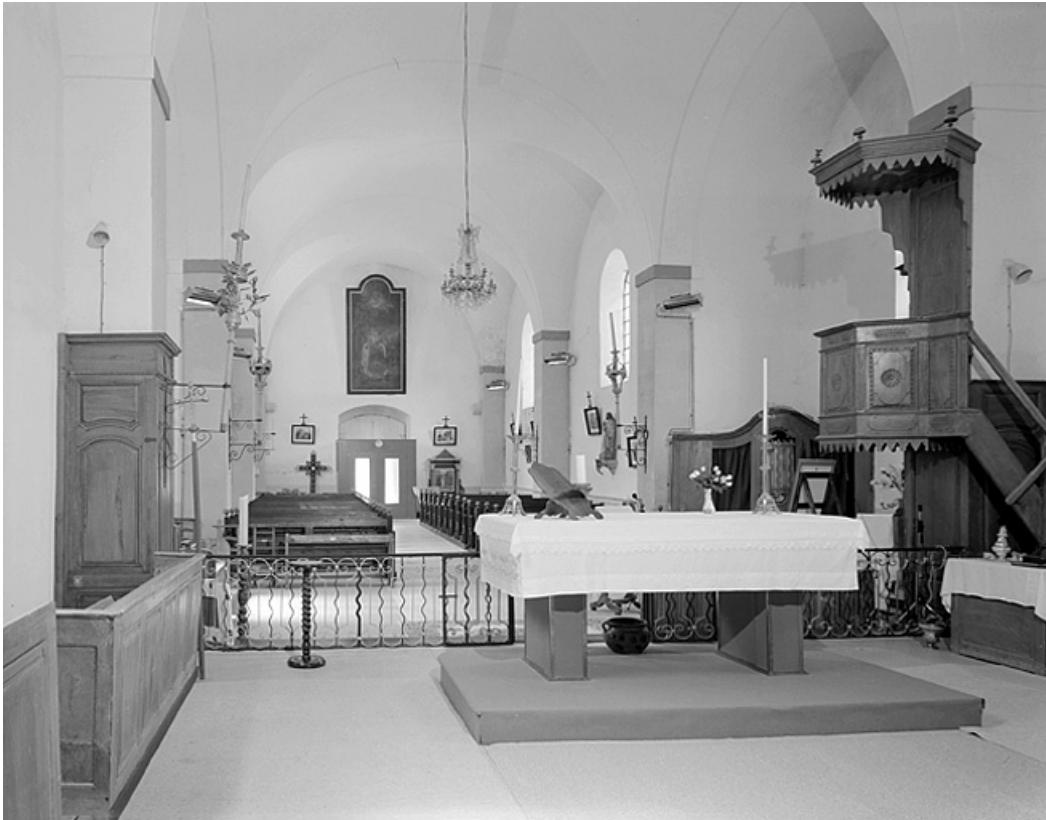
N° de l'illustration : 19963900790V

**Elévation intérieure nord vue depuis le chœur.**
