## MAISON PUIS IMMEUBLE

Bourgogne-Franche-Comté, Jura  
Morez  
1 place Henri Lissac

Dossier IA39001236 réalisé en 2000 revu en 2009

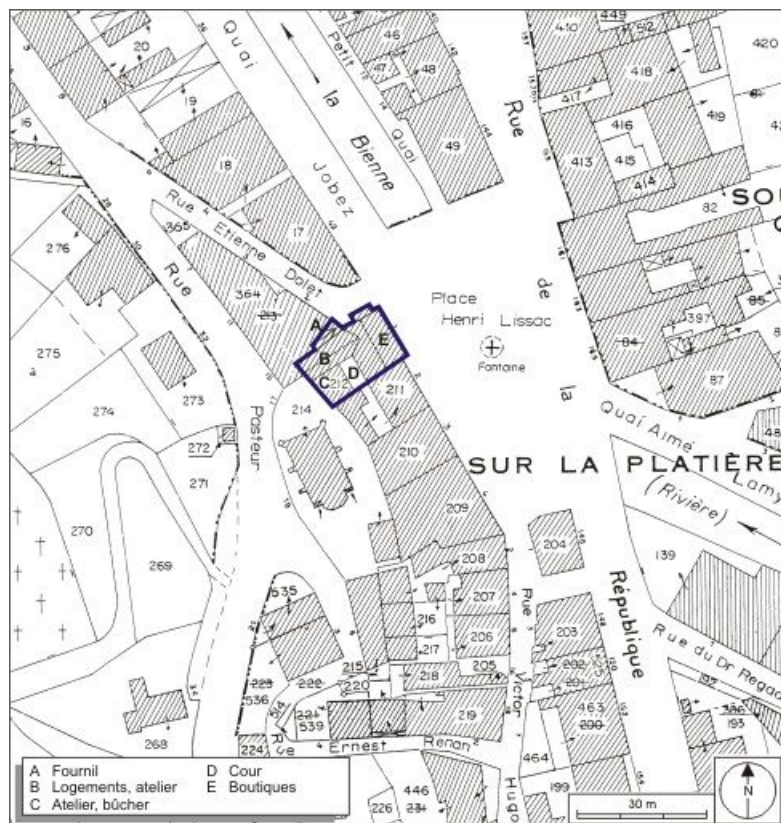
**Plan-masse et de situation. Extrait du plan cadastral, 1980, section AI, échelle 1:1000.**  
39, Morez, 1 place Henri Lissac

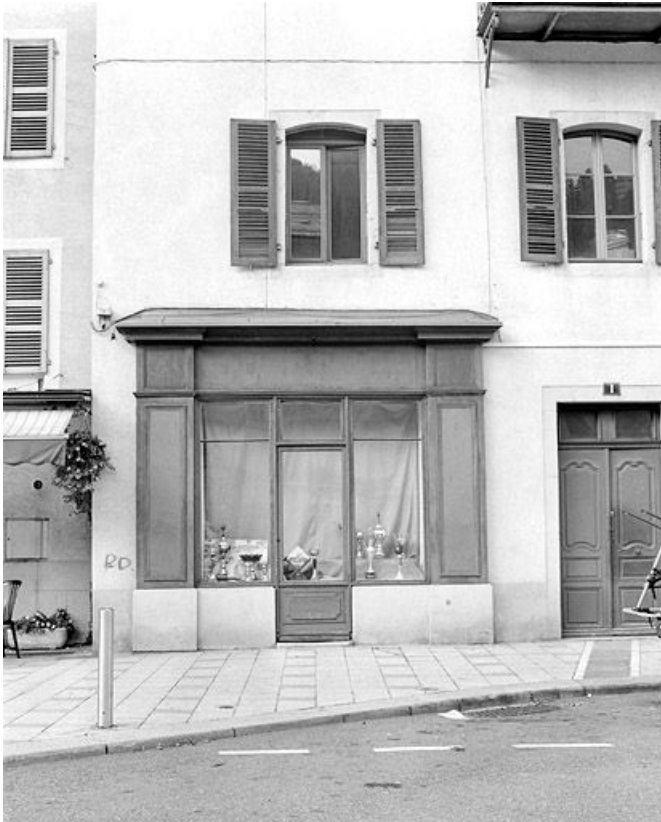
**Devanture de boutique et fenêtre en arc segmentaire.**
