## SITE DE L'ÉCLUSE 47 BIS DU VERSANT SEINE, DITE DE SAINT-ROCH (CANAL DU NIVERNAIS)

Bourgogne-Franche-Comté, Nièvre  
Clamecy  
bief 47 bis du versant Seine

Dossier IA58000973 réalisé en 2011 revu en 2012  
Auteur(s) : Cécile Lestienne, Virginie Malherbe, Aurélie  
Lallement

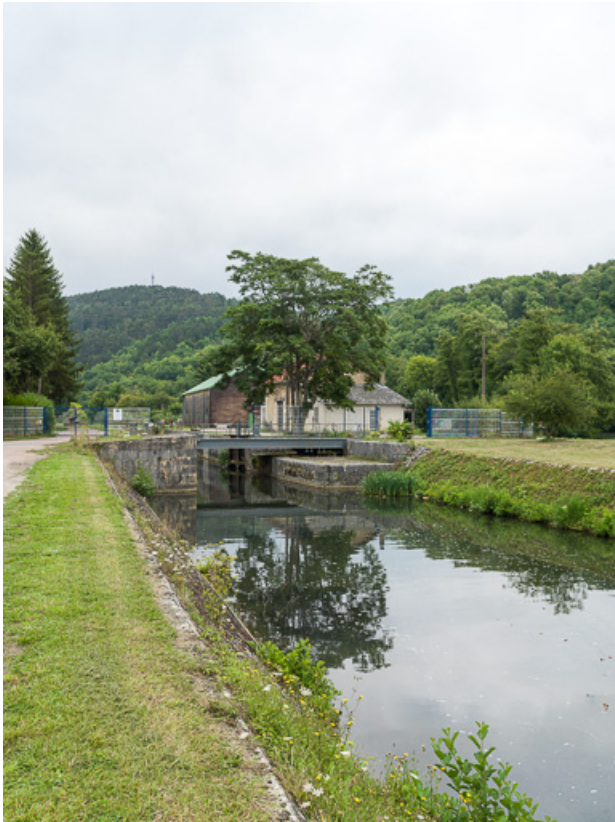
N° de l'illustration : 20175800427NUC2A

**Vue du site.**

Le sas est construit en moellon bien régulier. La maison éclusière est située sur la rive gauche. Elle est construite en moellon enduit et couverte d'une toiture à deux pans en tuile mécanique. Bâtiment servant de bureau aux agents de VNF sur la rive gauche.

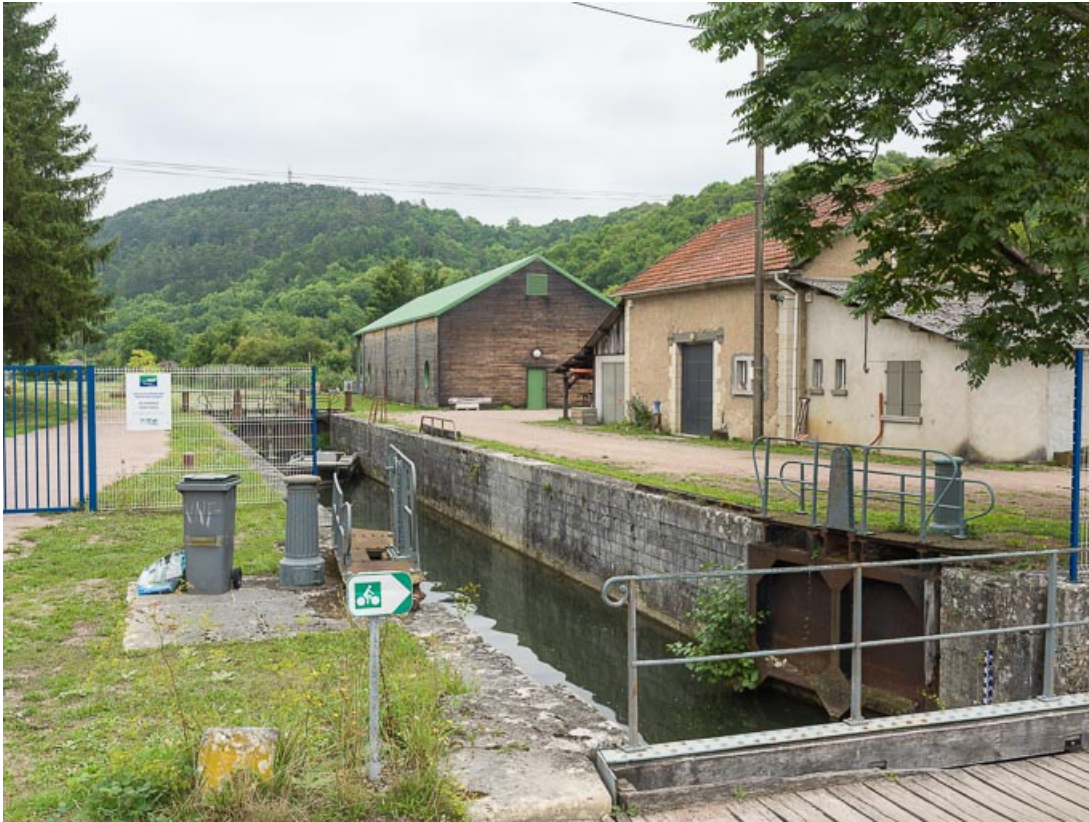
N° de l'illustration : 20175800428NUC2A

**Vue du sas, de la maison éclésièr et du bâtiment VNF.**

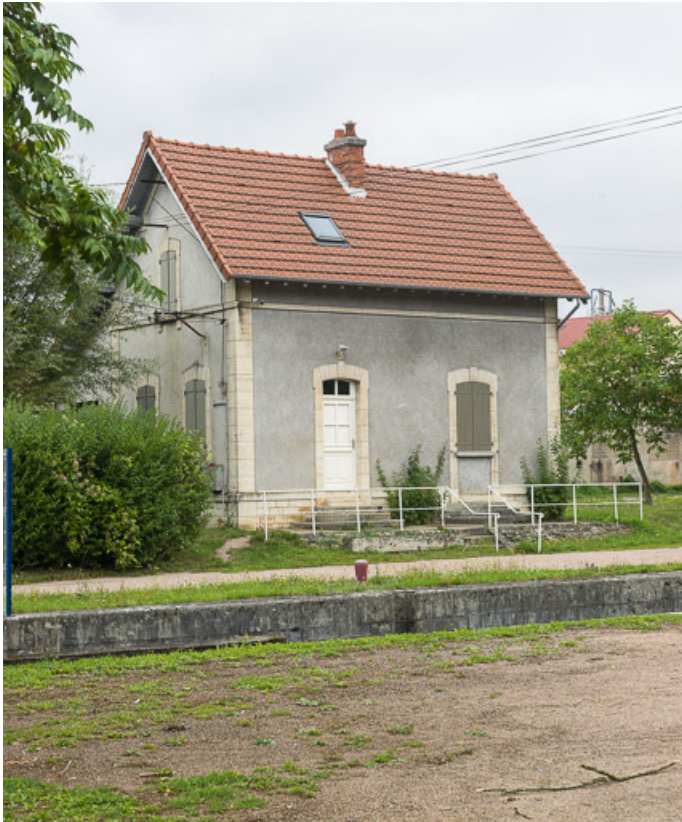
N° de l'illustration : 20175800429NUC2A

**Vue de la maison éclusière.**

**Typologie :** Maison de type "Panneçot". De plan rectangulaire, cette maison est couverte d'une toiture à deux pans. Ses baies cintrées présentent des chambranles à crossettes et des claveaux en pierre de taille. Le mur pignon droit a la particularité d'être percé, au niveau du comble, d'une baie géminée. Son modèle se rapproche de celui des maisons de garde-barrière construites à la même époque. Voir le dossier de synthèse sur les maisons du canal du Nivernais (IA89002009).
