## MAISON 2 AVENUE DE RÉMILLY DITE VILLA LES SORBIERS OU VILLA LES BRUYÈRES

Bourgogne-Franche-Comté, Nièvre  
Saint-Honoré-les-Bains  
2 avenue de Rémillly

Dossier IA58001223 réalisé en  
2019

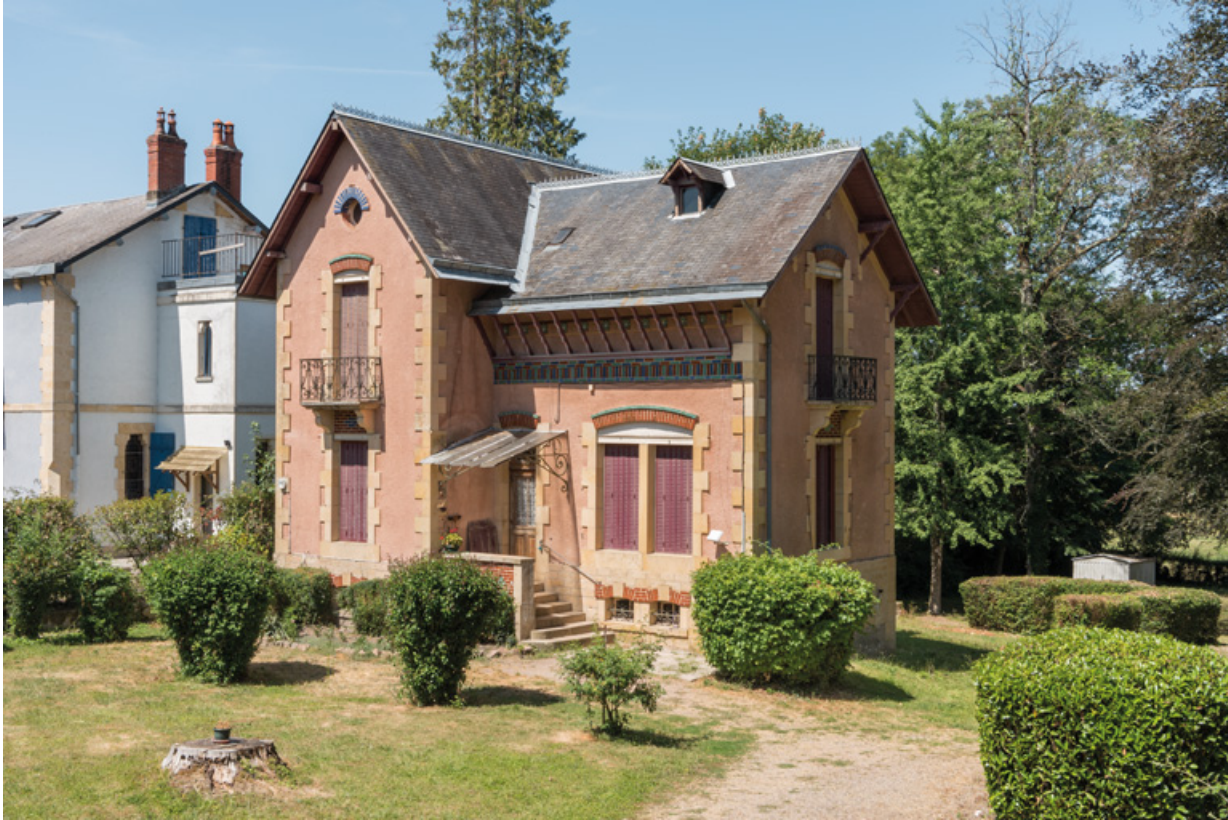
N° de l'illustration : 20195800477NUC4A

**Façade sur l'avenue de Rémyilly.**

La villa est construite en moellon calcaire enduit et couverte d'ardoise. Elle se compose de deux corps de bâtiment, un corps principal perpendiculaire à l'avenue et une aile disposée en T. Chaque corps est couvert d'un toit à longs pans et pignons couverts en ardoise. Elle s'élève sur un étage de soubassement éclairé par des soupiraux, un rez-de-chaussée surélevé et un étage carré (étage en surcroît dans l'aile de droite). On accède à l'intérieur par une porte précédée d'un perron et couvert d'une marquise assez mal intégrée dans la façade. L'élévation sur le jardin de l'aile présente un curieux avant-corps aveugle qui doit former des alcôves aussi bien au rez-de-chaussée (sans doute une salle ou un salon) qu'à l'étage (sans doute une chambre). La composition et le décor de la façade font l'originalité de cette villa. Ses angles sont soulignés par des chaînes harpées. Les parties latérales des ouvertures reprennent ce motif, mais maladroitement, sans tenir compte des alignements horizontaux de ces chaînes d'angles. Les baies sont couvertes de linteaux métalliques surmontés d'arcs de décharge en brique polychrome. Dans les murs-pignons, les dessus-de-baies en brique et les consoles en pierre des balcons soulignent l'organisation en travée. L'oculus du pignon du corps principal est formé de briques, colorées et saillantes dans la moitié supérieure. Cette polychromie se retrouve dans la frise horizontale de briques rouges, bleues et vertes, sur laquelle prennent appui une sablière et les aisseliers supportant l'avant-toit. D'autres éléments de charpentes (sous-arbalétriers, ferme de tête et poinçon) étaient à l'origine visibles devant le pignon, d'après une carte postale ancienne. Des fleurs en céramique sont insérées sous l'avant-toit de l'aile.

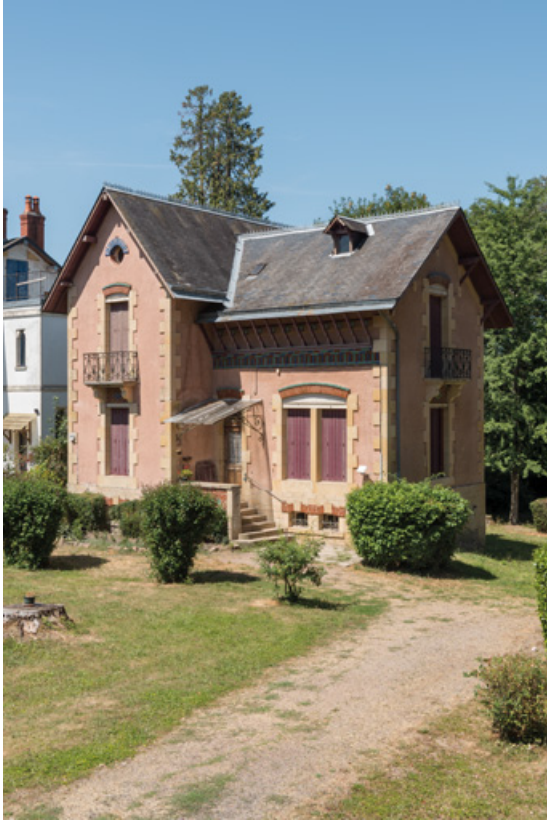
N° de l'illustration : 20195800478NUC4A

**Façade sur l'avenue de Rémyilly.**
