## MAISON 24 AVENUE DE RÉMILLY DITE VILLA PONS

Bourgogne-Franche-Comté, Nièvre  
Saint-Honoré-les-Bains  
24 avenue de Rémillly

Dossier IA58001224 réalisé en  
2019

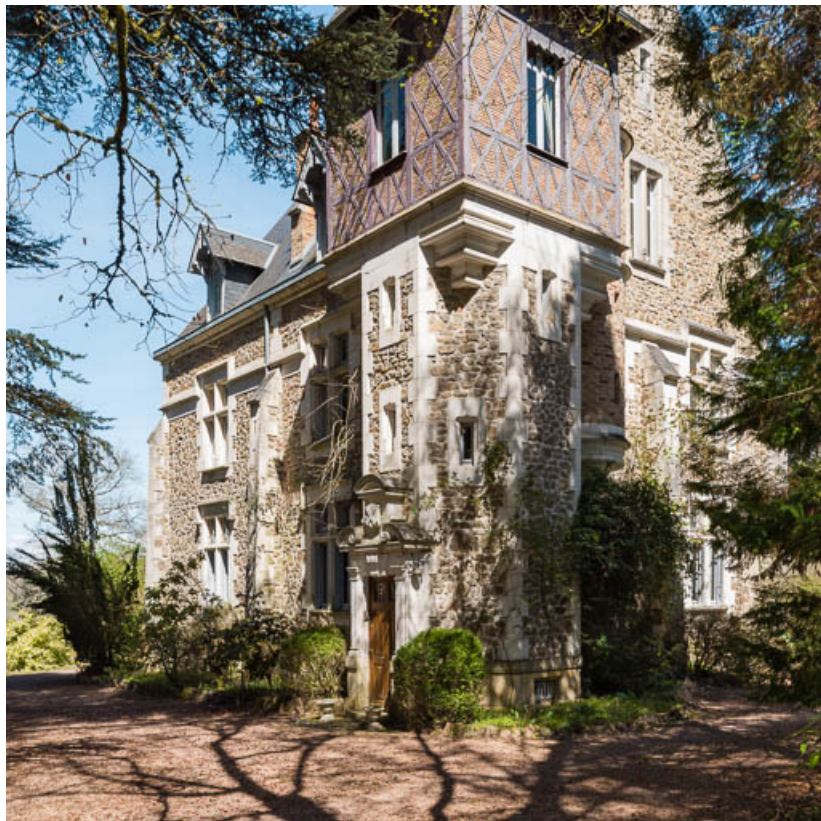
N° de l'illustration : 20195800040NUC4A

**Tour d'angle de plan octogonal (aux deux premiers niveaux) et carré (au troisième niveau) contenant l'escalier en vis.**  
58, Saint-Honoré-les-Bains, 24 avenue de Rémyilly

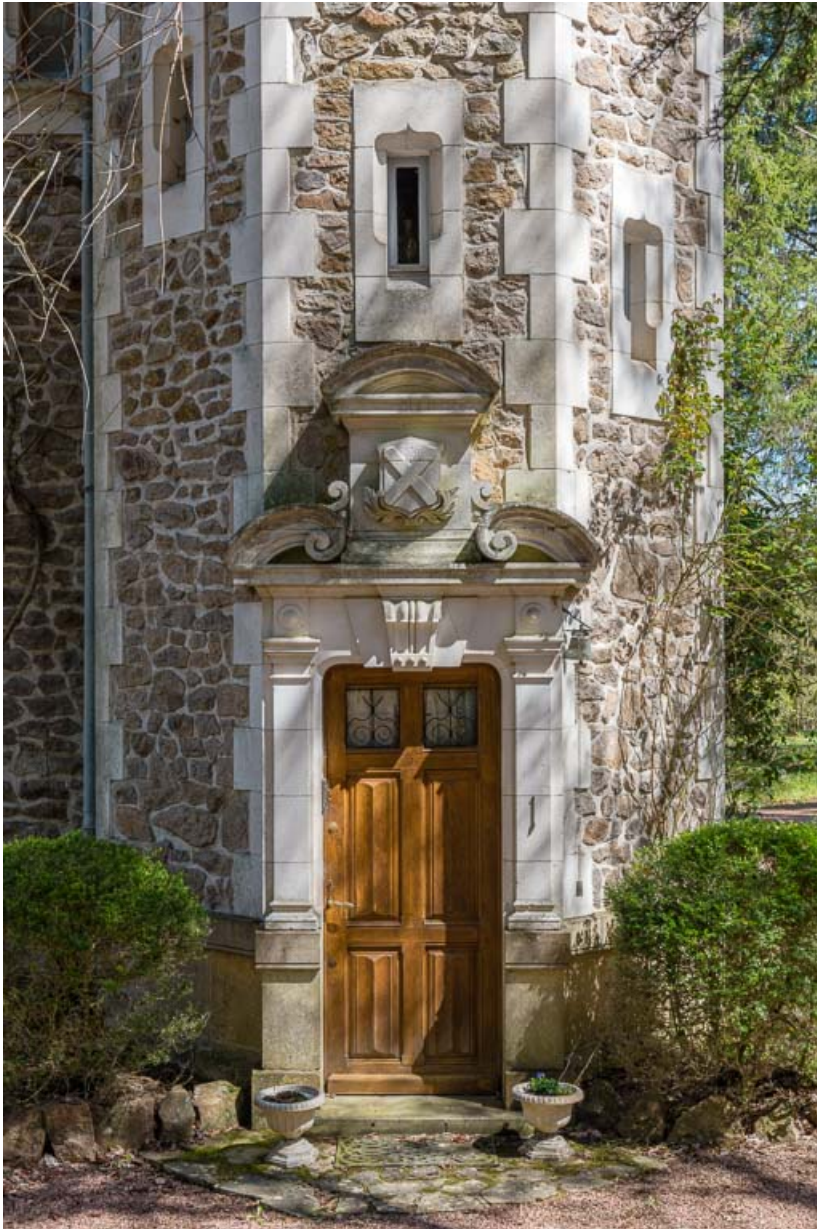
N° de l'illustration : 20195800041NUC4A

**Porte d'entrée encadrée par deux pilastres et surmontée d'un fronton brisé à volutes supérieures rentrantes et d'un édicule à fronton cintré.**

Écu armorié sculpté au-dessus de chacune des deux portes d'entrée ("D'or au sautoir de gueules"). Ces armoiries sont également celles de la famille Hattstatt (et de la commune de Hattstatt, dans Haut-Rhin) mais aucun lien avec cette famille (ou cette commune) n'a pas été établi. Il est toutefois peu probable que l'écu soit seulement décoratif, puisque l'utilisation de hachures et de pointillés rend compte précisément des couleurs héraldiques. Par ailleurs, l'écu est le même au-dessus des deux portes.

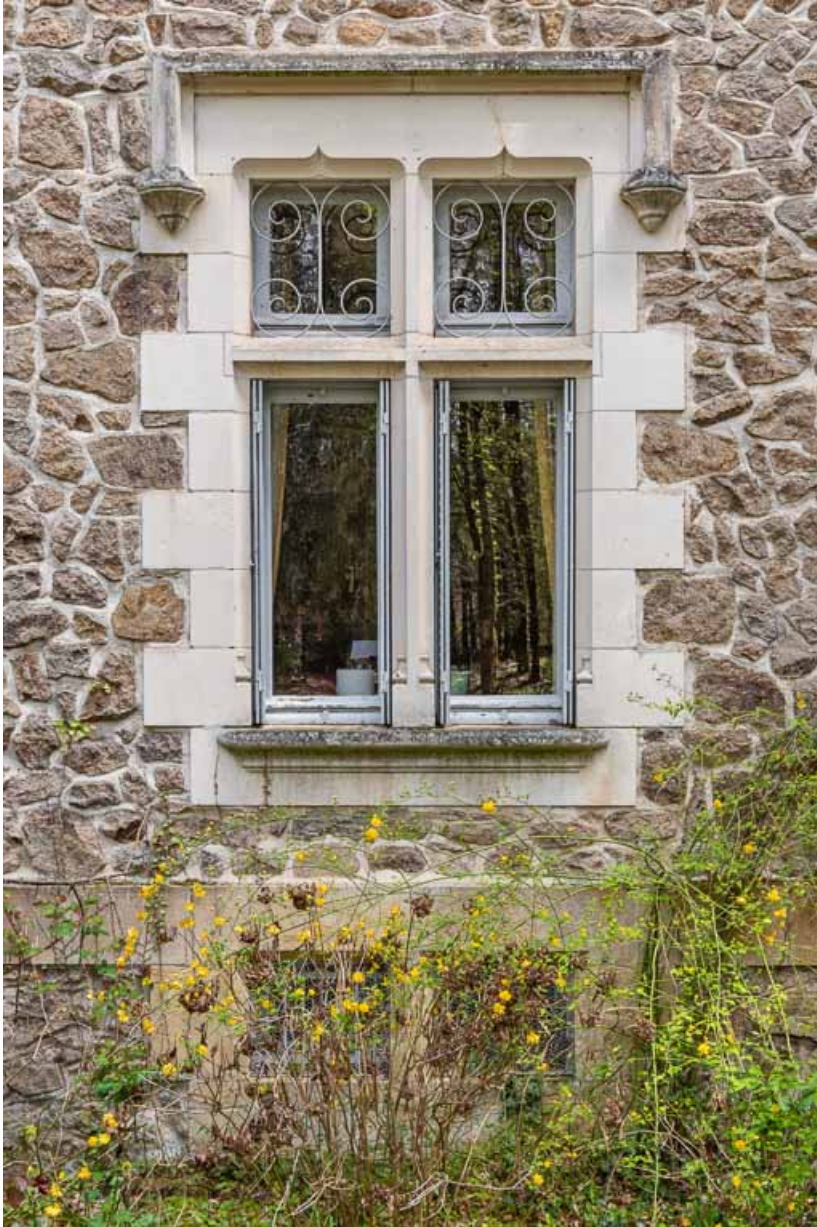
N° de l'illustration : 20195800045NUC4A

**Croisée couverte d'un linteau décoré d'accolades (baie du rez-de-chaussée de la façade sud-ouest).**  
58, Saint-Honoré-les-Bains, 24 avenue de Rémyilly

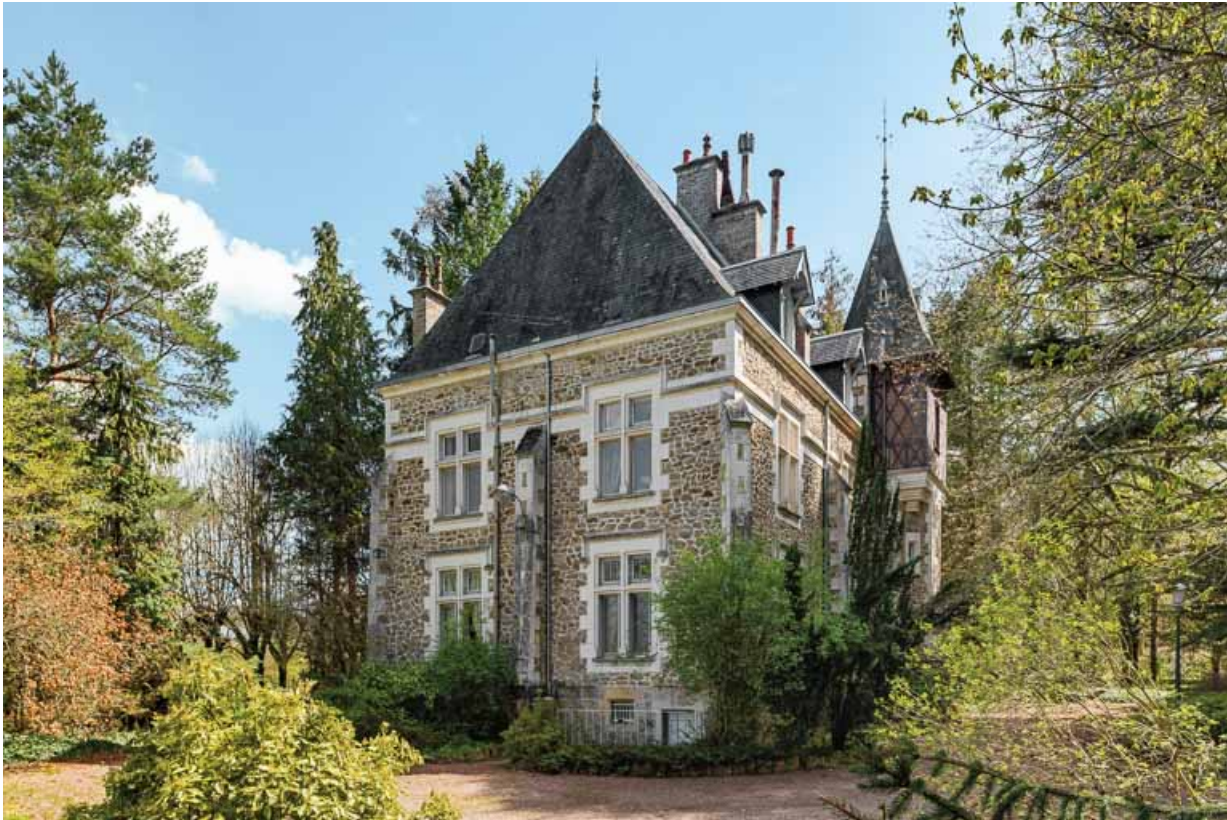
N° de l'illustration : 20195800043NUC4A

**Façade nord-ouest.**

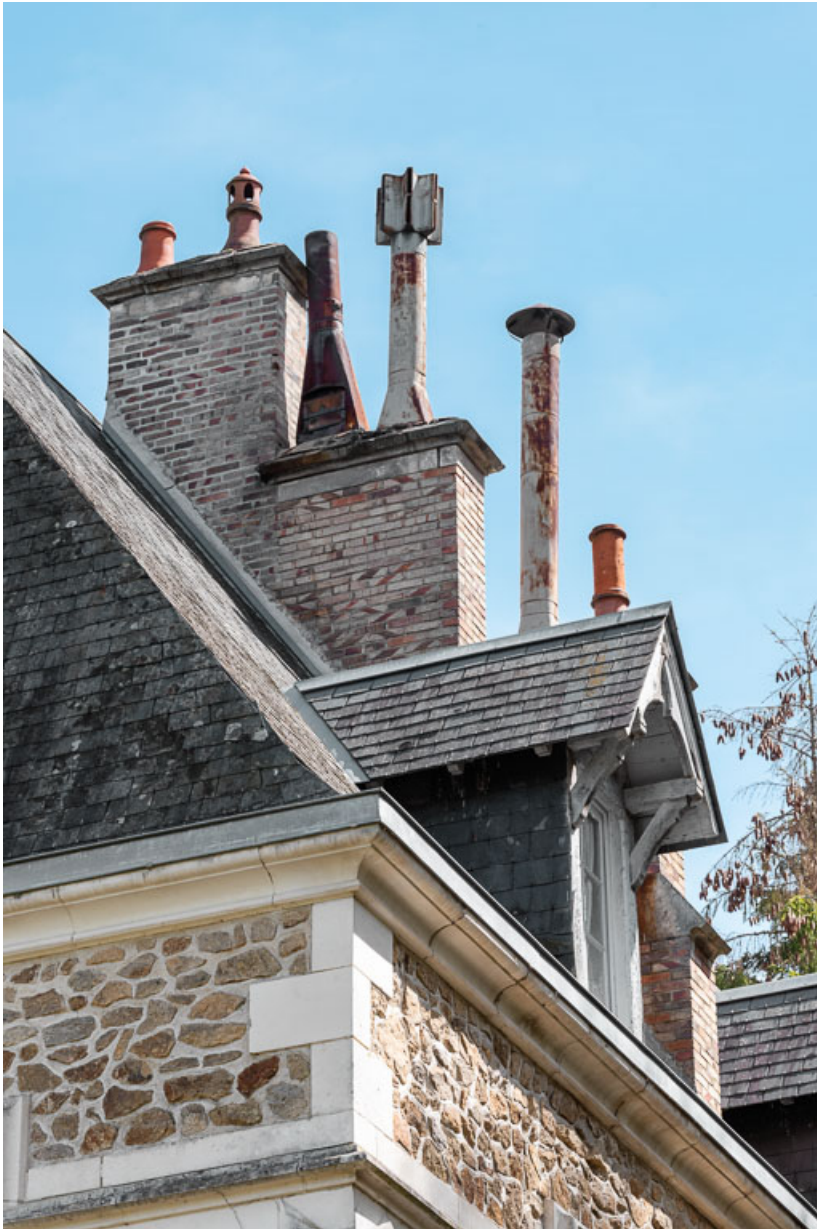
N° de l'illustration : 20195800044NUC4A

**Couverture en ardoise, lucarnes et cheminées.**  
58, Saint-Honoré-les-Bains, 24 avenue de Rémyilly

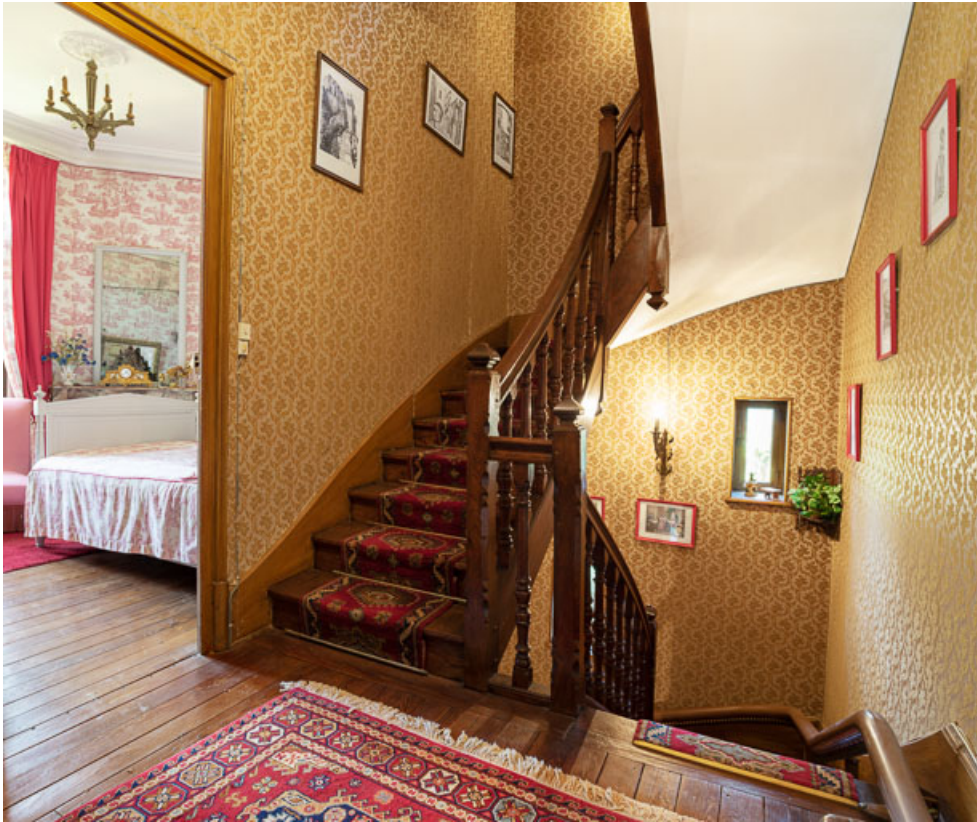
N° de l'illustration : 20195800033NUC4AQ

**Escalier de l'entrée nord-est, palier du premier étage.**

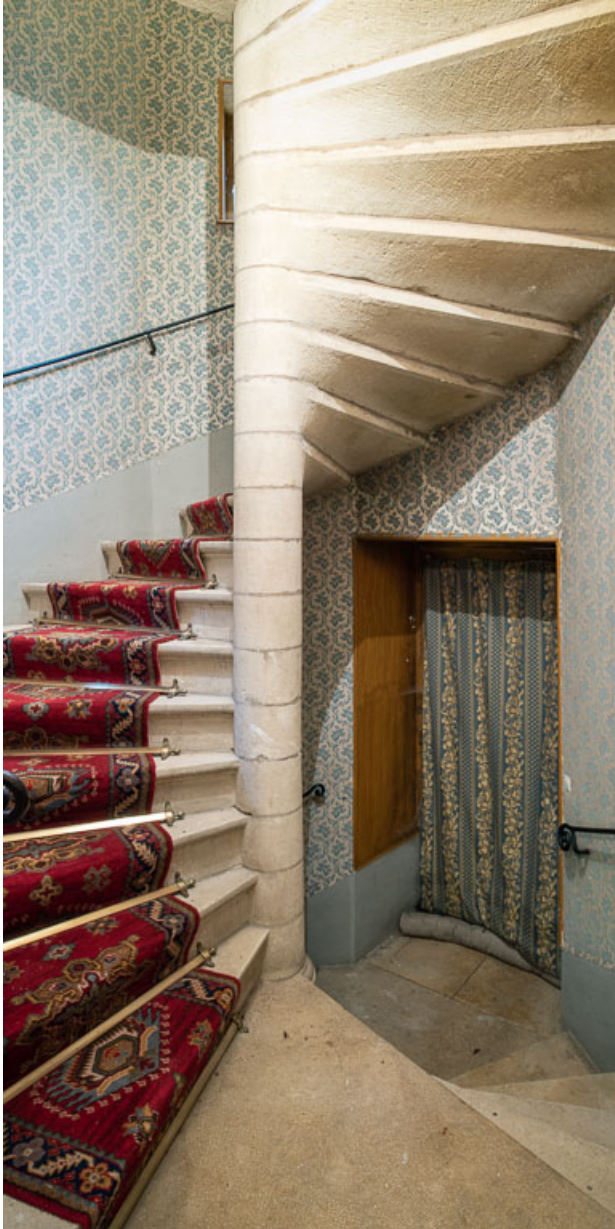
N° de l'illustration : 20195800030NUC4AQ

**Escalier de l'entrée sud-ouest.**
