## HÔTEL DES BAINS

Bourgogne-Franche-Comté, Nièvre  
Saint-Honoré-les-Bains  
16 rue Joseph Duriaux

Dossier IA58001258 réalisé en  
2019

Auteur(s) : Fabien Dufoulon

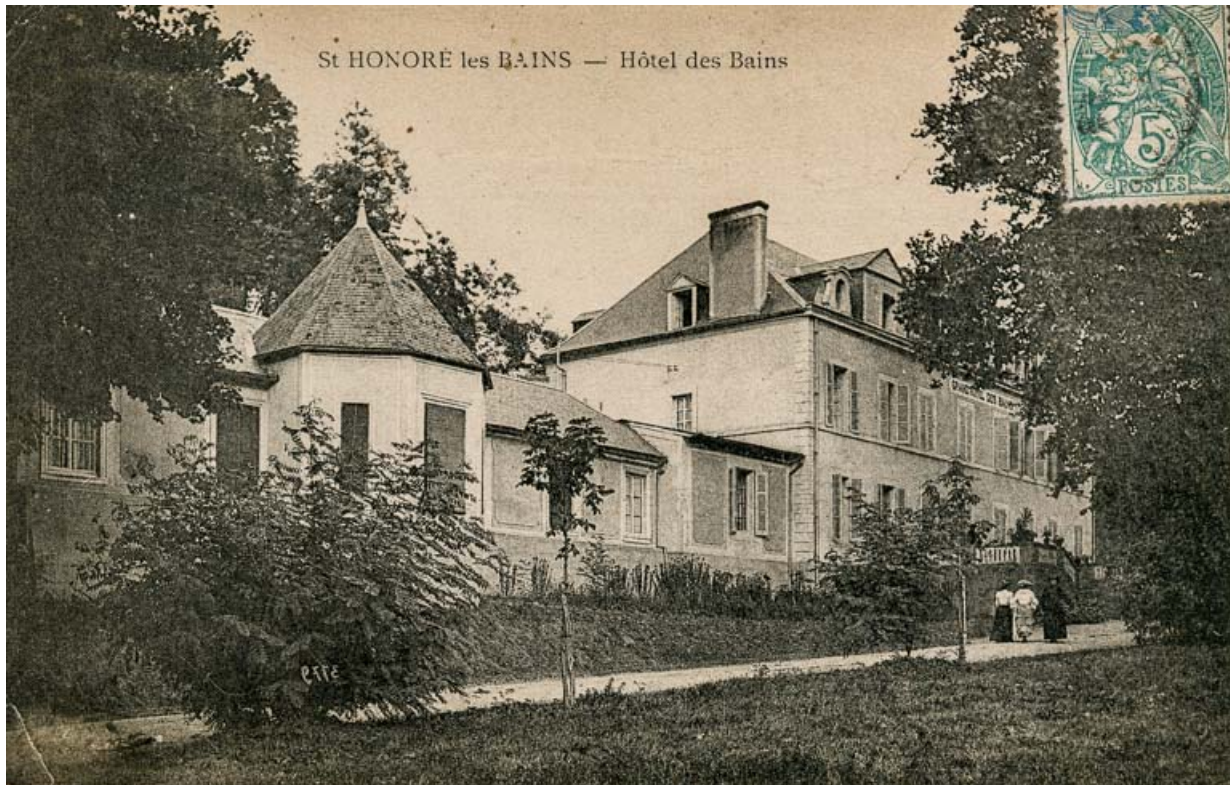
N° de l'illustration : 20195800146NUC2A

**Façade principale, vue depuis le nord-ouest.**

L'édifice est de plan rectangulaire. Il est construit en moellon de calcaire recouvert d'enduit. Il comprend une cave, un rez-de-chaussée surélevé, un étage carré et un étage de comble. Il est couvert d'un toit à longs pans et à croupes en ardoise percé de lucarnes attiques et d'œils-de-bœuf. Les baies du rez-de-chaussée et de l'étage carré sont rectangulaires, et leurs encadrements en pierre de taille sont dotés de feuillures. Le perron extérieur de la façade ouest, visible sur les cartes postales anciennes, a disparu. Les vestiges à l'intérieur permettent de connaître la distribution intérieure. Le rez-de-chaussée et l'étage carré abritaient des chambres disposées de part et d'autre d'un couloir central traversant l'édifice longitudinalement. L'absence de salle commune au rez-de-chaussée suggère que le restaurant de l'hôtel se situait dans les bâtiments en rez-de-chaussée construits au nord. Il est moins vraisemblable que les pièces communes aient été cloisonnées lorsque l'Hôtel des Bains est devenu l'annexe de l'Hôtel Bristol Thermal. L'escalier de distribution de l'Hôtel des Bains est sans doute l'actuel escalier de service de ce dernier, incorporé au moment de sa construction. Il n'existe en effet aucune trace d'un autre escalier intérieur

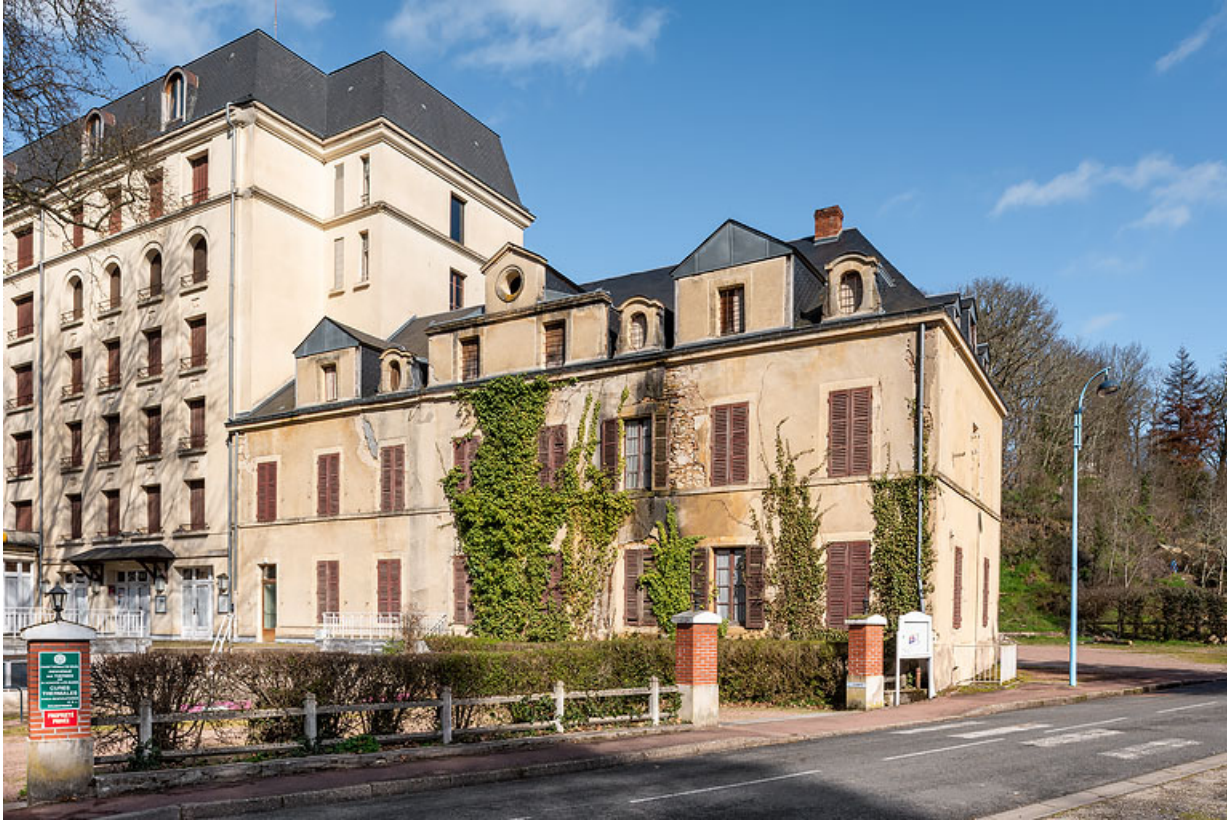
N° de l'illustration : 20205800272NUC4A

**Façade principale, vue depuis le sud-ouest.**

désaffecté, mauvais état, menacé
