## MAISON 19 AVENUE JEAN MERMOZ DITE VILLA LA MORVANDELLE

Bourgogne-Franche-Comté, Nièvre  
Saint-Honoré-les-Bains  
19 avenue Jean Mermoz

Dossier IA58001313 réalisé en  
2019

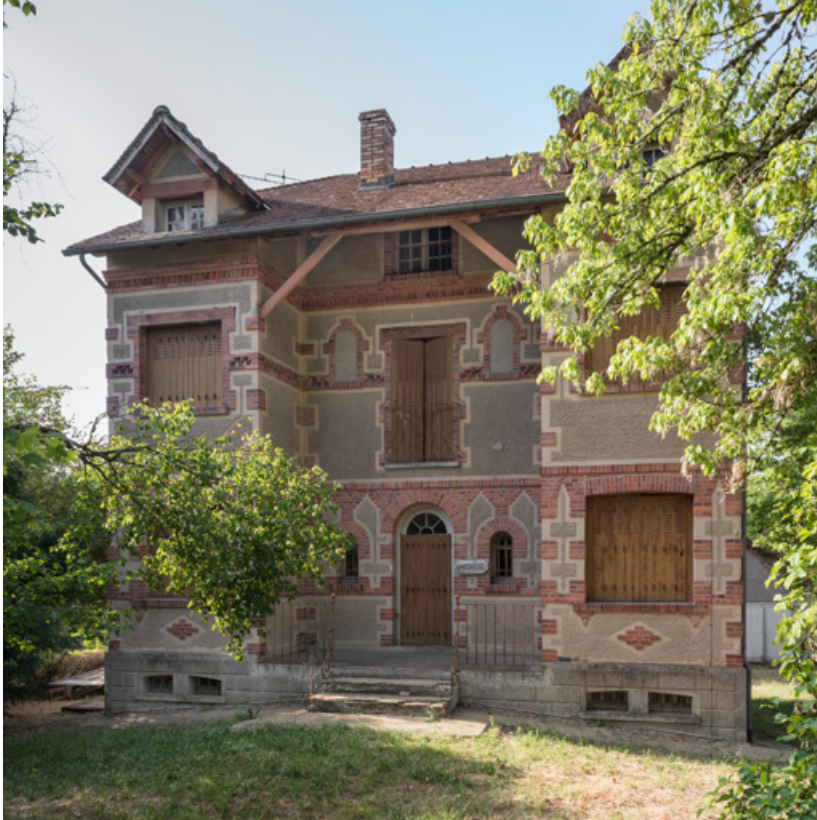
**Façade principale.**

L'édifice présente un plan en U. Il s'élève sur un étage de soubassement, qui compense la dénivellation du terrain vers le sud, un rez-de-chaussée, un étage carré et un étage de comble. Il est couvert d'un toit à longs pans et demi-croupes en tuile plate. Il est construit en brique creuse recouverte de crépi. La décoration extérieure consiste principalement en frises, arcatures et médaillons en brique. Avec l'utilisation du bois (linteaux des baies, aisseliers portant l'avant-toit), elle donne à la villa son caractère pittoresque qui explique sans doute son nom. L'escalier qui permet d'accéder aux niveaux supérieurs se situe dans l'angle sud-ouest. La disposition des baies dans l'angle sud-est, au rez-de-chaussée comme au premier étage, montre que le bâtisseur a profité de la situation de la demeure et ouvert largement les pièces (salon ou chambre) sur le paysage environnant, avec une vue en direction de l'établissement thermal.

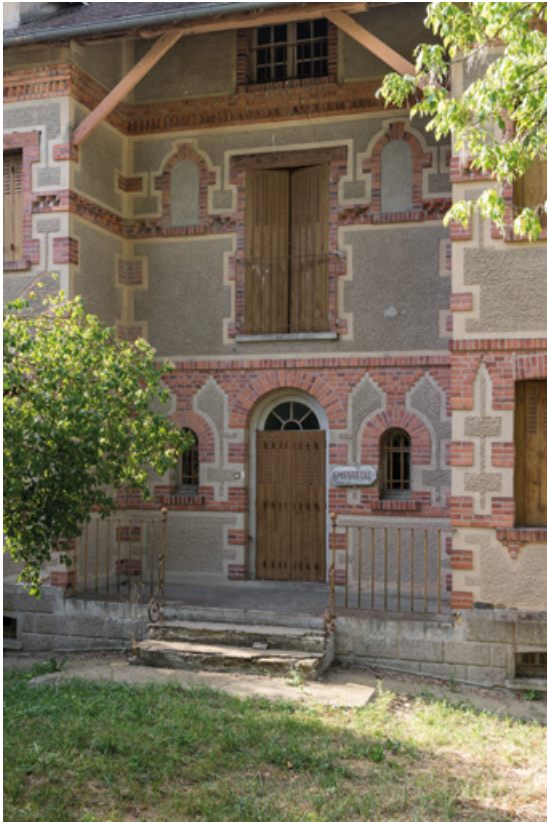
**Façade principale, arrière-corps central.**

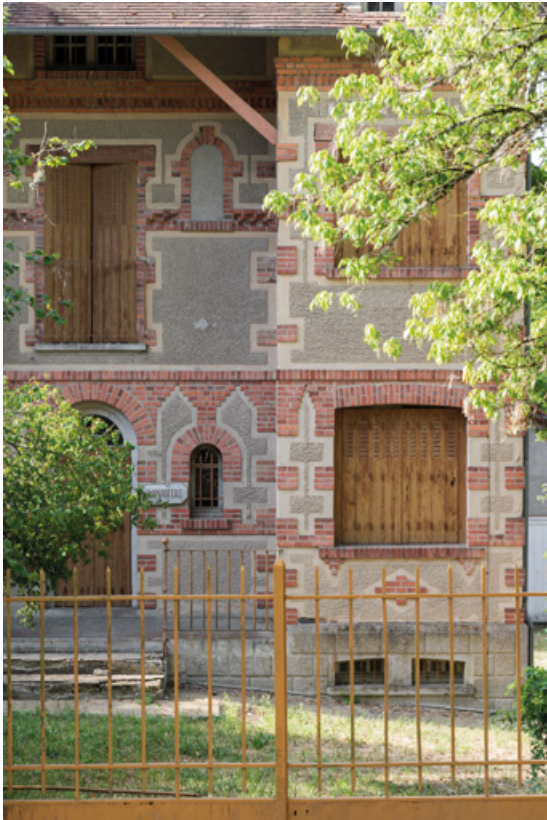
**Façade principale, avant-corps latéral.**

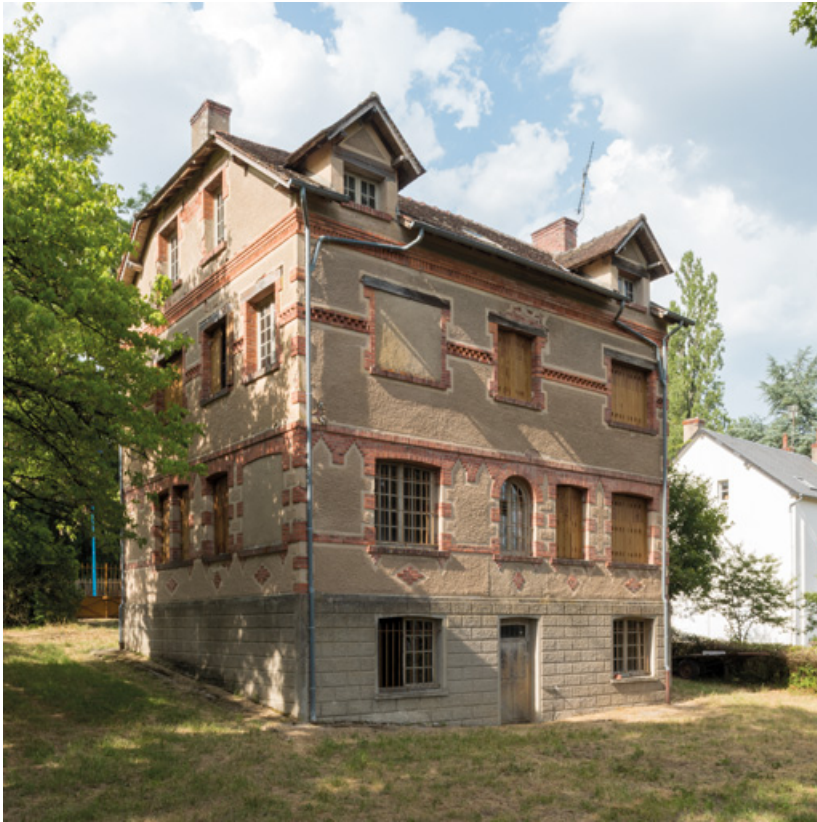
**Façade postérieure, vue depuis le sud-ouest.**

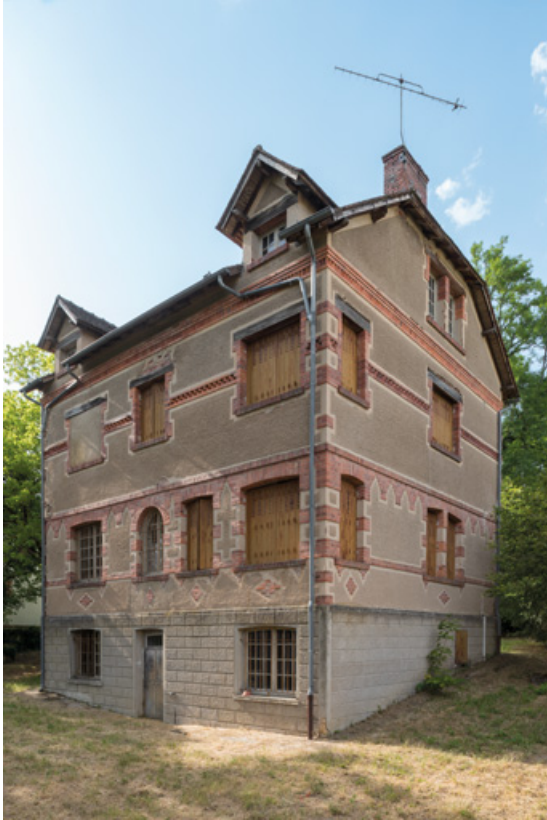
**Façade postérieure, vue depuis le sud-est.**

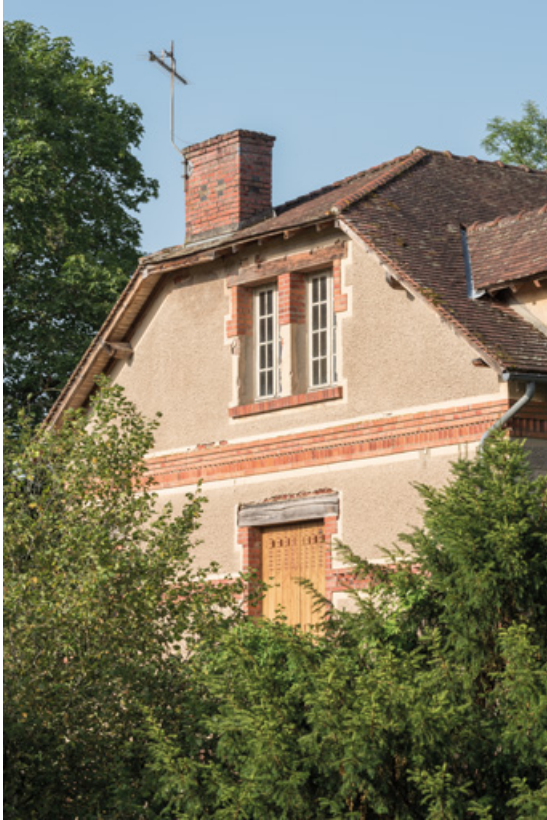
**Mur pignon occidental, détail de l'étage de comble.**

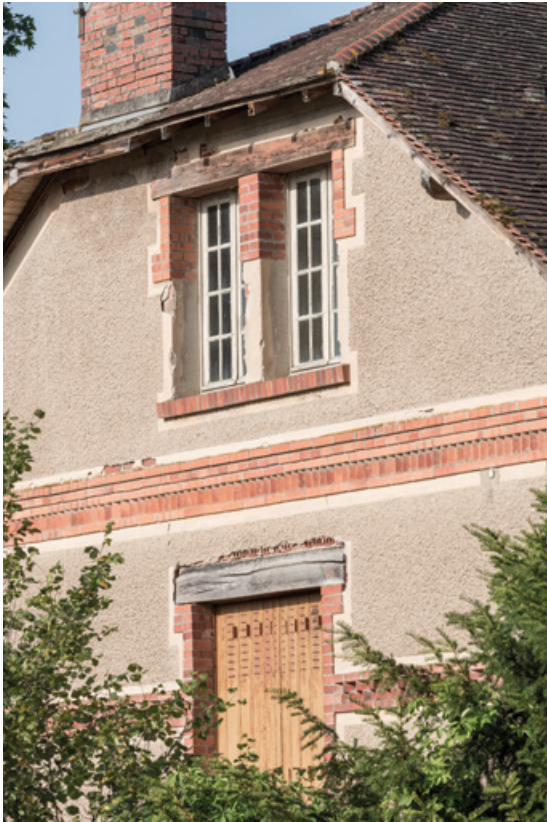
**Mur pignon occidental, détail des baies jumelées de l'étage de comble.**
