## FERME

Bourgogne-Franche-Comté, Haute-Saône  
Aisey-et-Richecourt  
1 rue de l' Église

Dossier IA70000736 réalisé en 2016

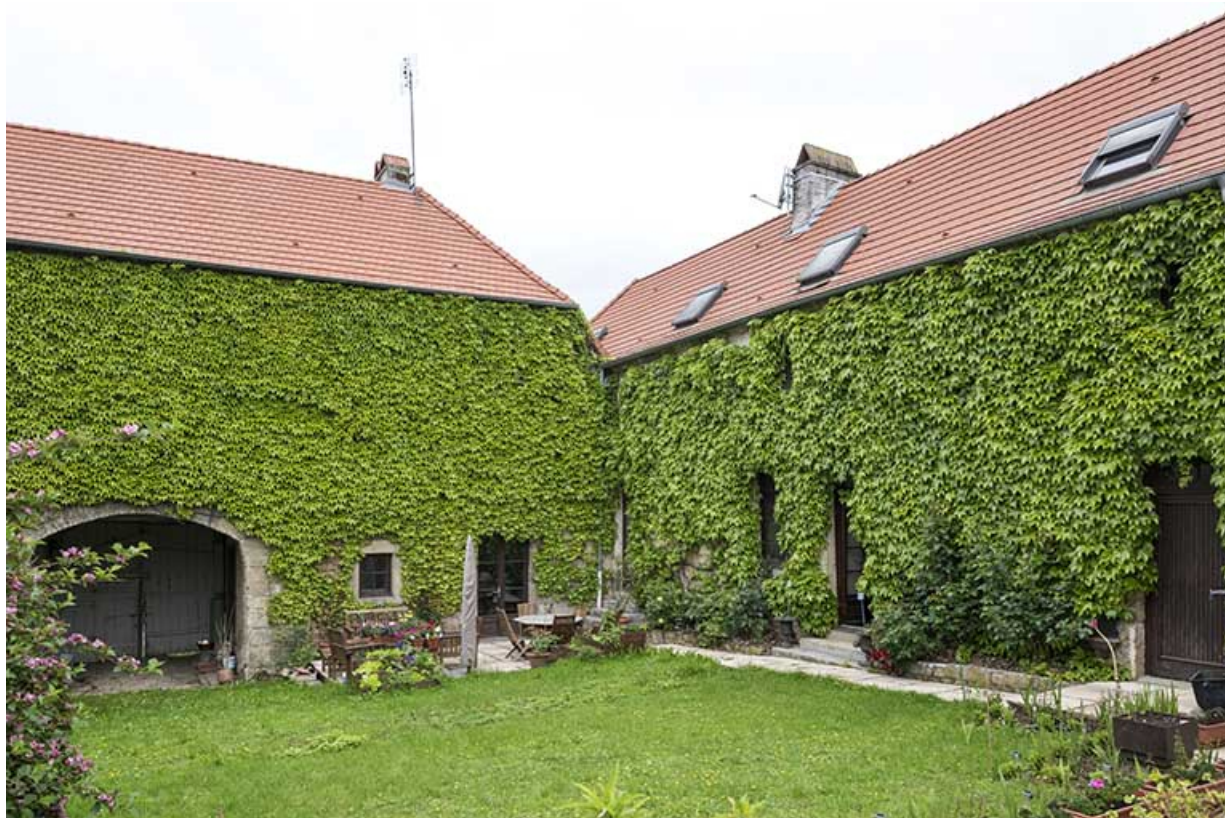
N° de l'illustration : 20167000646NUC4A

**Les façades postérieures.**

L'ensemble actuel est composé de deux anciennes fermes. Les murs sont maçonnés en moellon, apparents dans la cour intérieure et recouverts d'enduit du côté de la voie publique.

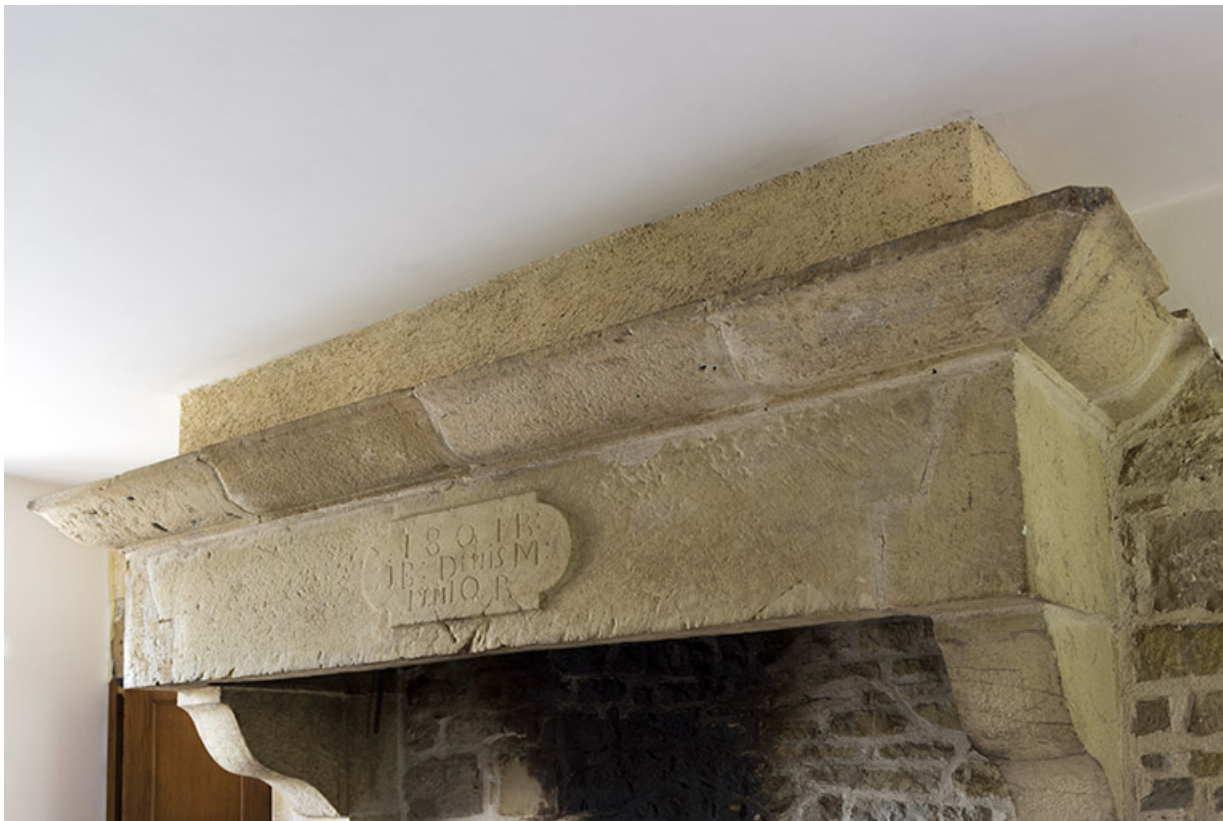
N° de l'illustration : 20167000642NUC4A

**Cheminée dans la ferme côté rue.**

La première ferme, dont le mur gouttereau est parallèle à la rue, comprenait une cour intérieure et un bâtiment à vocation agricole (grange, étable...), actuellement disparu ; le tout accessible par la porte charretière. La façade principale a été remaniée au 19<sup>e</sup> siècle comme l'indique les dimensions importantes des fenêtres. La partie gauche de la ferme était dévolue à l'habitation. La pièce en rez-de-chaussée dispose d'une cheminée dont les caractéristiques permettent de la faire remonter à l'époque de construction de la ferme. Une date portée (1801) est inscrite dans un cartouche en relief sur le manteau de la cheminée. Cette date témoigne vraisemblablement d'un remaniement postérieur.
