## FERME SEIGNEURIALE

Bourgogne-Franche-Comté, Haute-Saône  
Aisey-et-Richecourt  
Richecourt - impasse de la Saône

Dossier IA70000741 réalisé en 2016

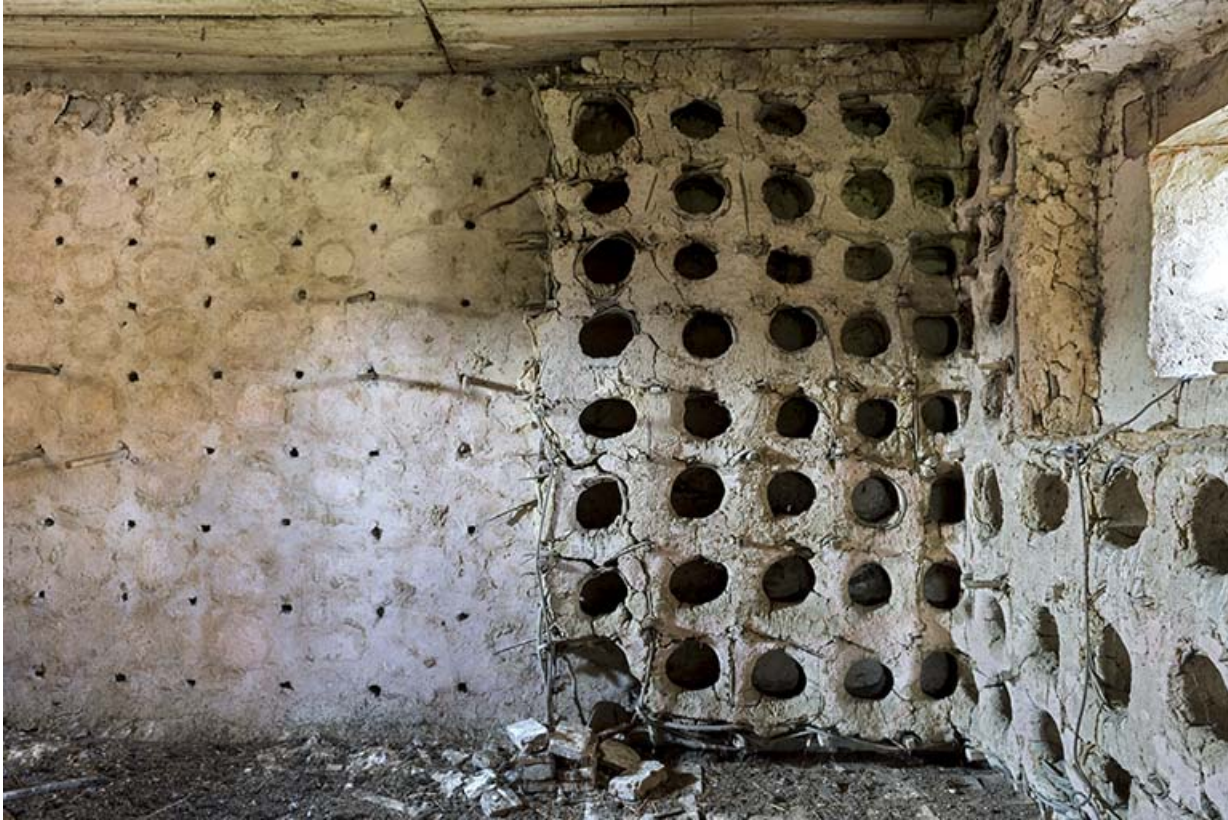
N° de l'illustration : 20167000607NUC4A

**Les boulins.**

La ferme dispose d'une maison d'habitation s'élevant sur un étage carré et un second de comble. Adossé à la maison, un vaste bâtiment disposant de deux grandes ouvertures abritait les anciennes granges. Des communs complètent la cour sur la façade antérieure. À l'arrière se trouve le pigeonnier bâti sur un plan carré ; une pièce en rez-de-chaussée comprend une cheminée, correspondant probablement à une ancienne cuisine. À l'étage, les boulins sont encore en place.

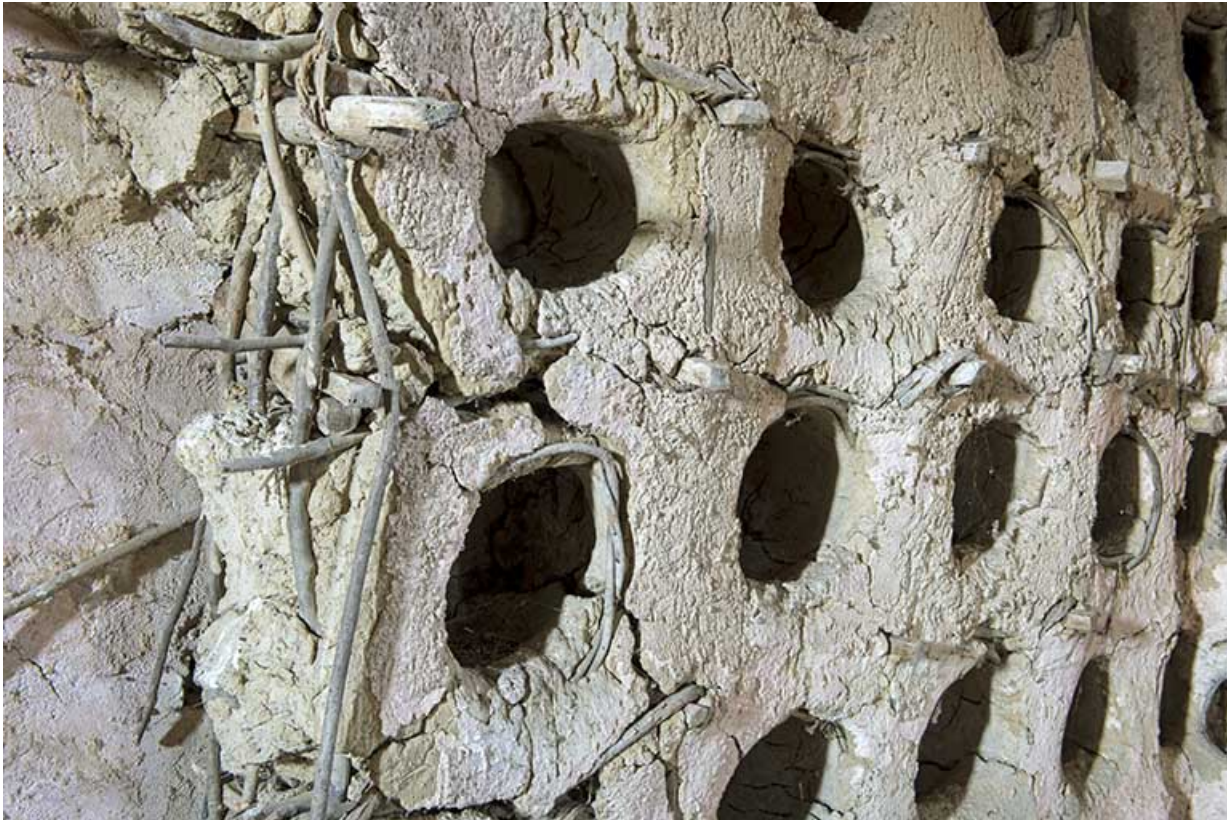
N° de l'illustration : 20167000609NUC4A

**Détail sur la construction des boulins.**
