## PRESBYTÈRE

Bourgogne-Franche-Comté, Haute-Saône  
Cendrecourt  
2 impasse de l'Eglise

Dossier IA70001087 réalisé en 2018 revu en 2019

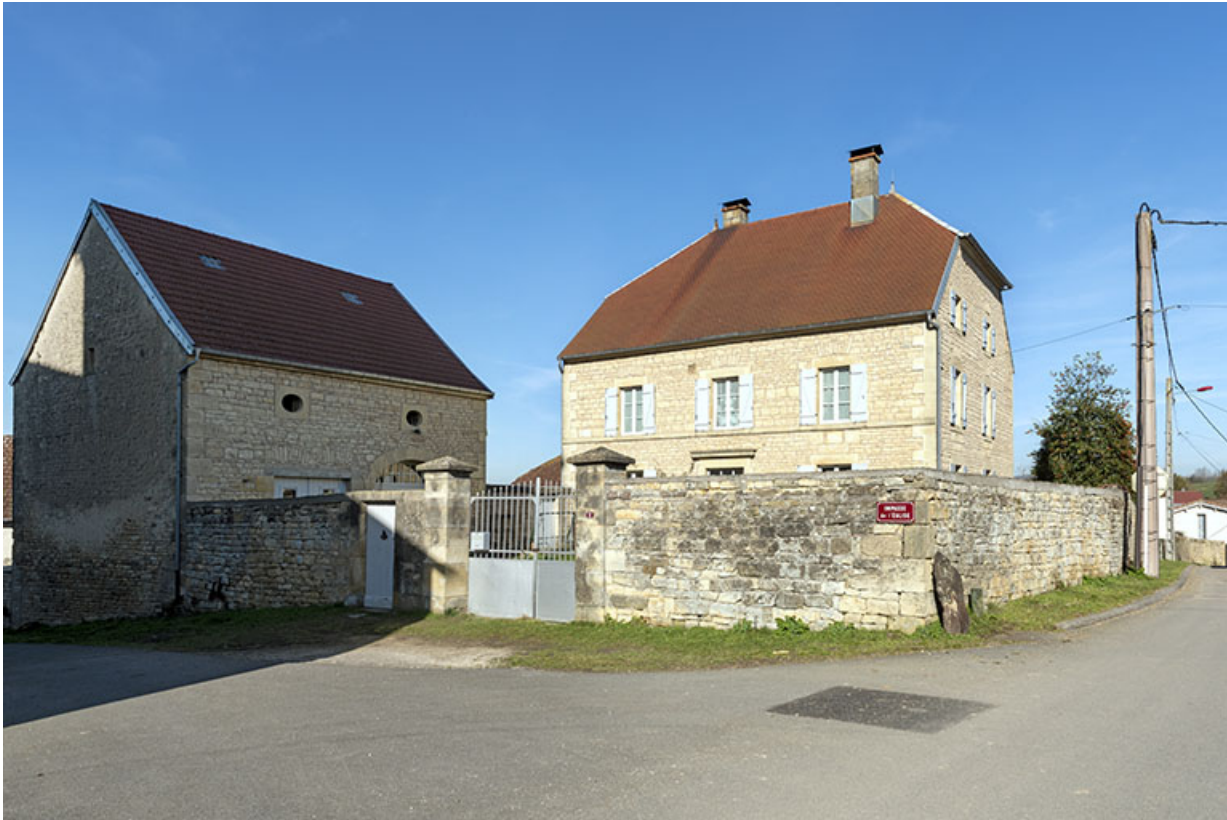
N° de l'illustration : 20197000268NUC4A

**Vue d'ensemble depuis le sud-est.**

Derrière un mur d'enceinte, l'ensemble occupe l'angle de l'îlot formé par l'impasse de l'église et la rue Maladière (rue du Jardiney). Le portail principal (porte flamande et porte piétonnière) donne au sud et une seconde porte (à deux battants) est ouverte dans le mur d'enceinte à l'ouest. A l'angle extérieur sud-est du mur d'enceinte, un résidu de fonderie a été déposée, attestant de l'ancienne activité sidérurgique locale.

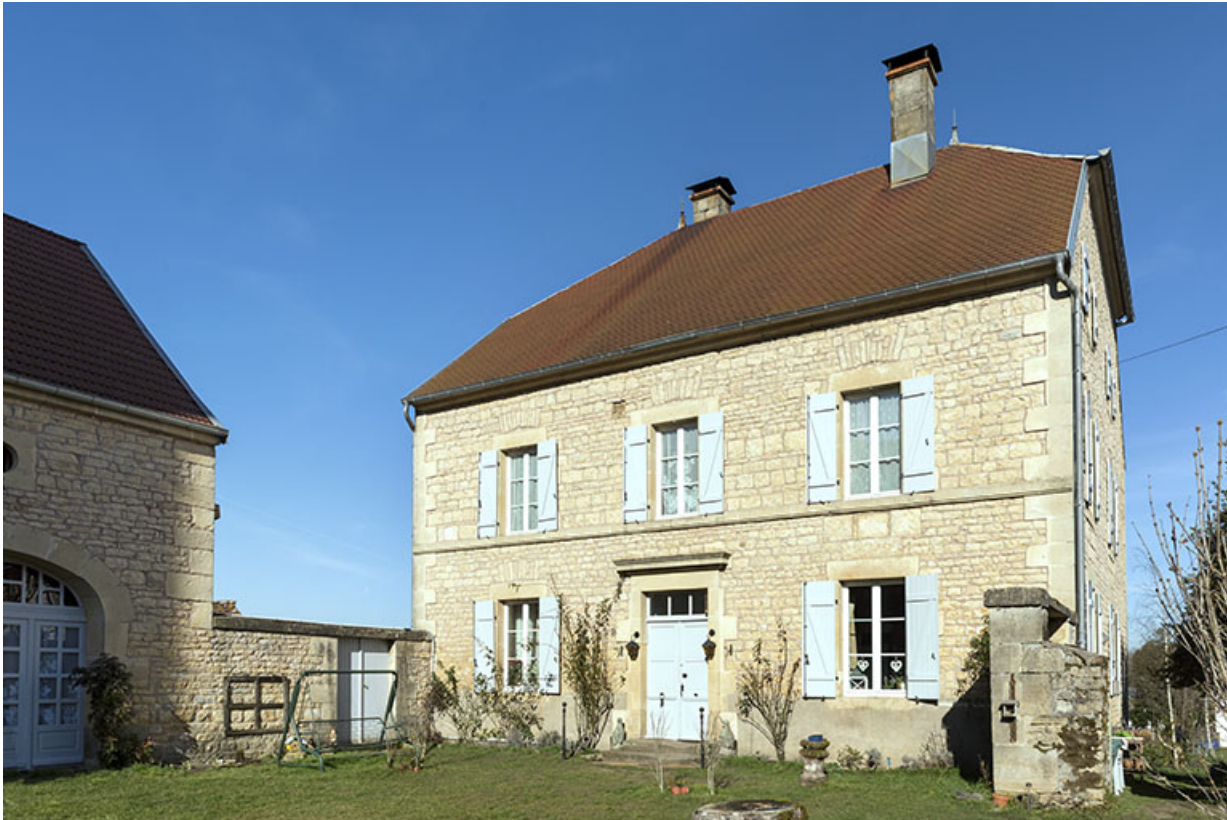
N° de l'illustration : 20197000269NUC4A

**Vue de trois-quart de la façade antérieure et de la cour intérieure.**

Le logis de forme carrée, sur une cave voutée, est édifié en moellons de calcaire dont l'enduit a été retiré (en 2011). Il présente sa façade principale au sud : deux baies avec contrevents au rez-de-chaussée surmontée de linteaux droits encadrent la porte d'entrée (encadrement en pierre, surmontée d'une corniche) Un bandeau règne entre les deux étages. L'étage comporte trois baies avec contrevents sur les deux façades. Un grenier est aménagé auquel deux baies dans les pignons donnent le jour. Les pignons sont percés de deux baies en rez-de-chaussée, deux à l'étage, deux –de forme carré– pour les combles. La façade arrière est organisée autour de la porte centrale (elle aussi avec son encadrement de pierres surmontée d'une corniche) donnant accès à la cave sous l'escalier extérieur de pierre rachetant la hauteur du soubassement, à deux courtes volées parallèles à la façade.

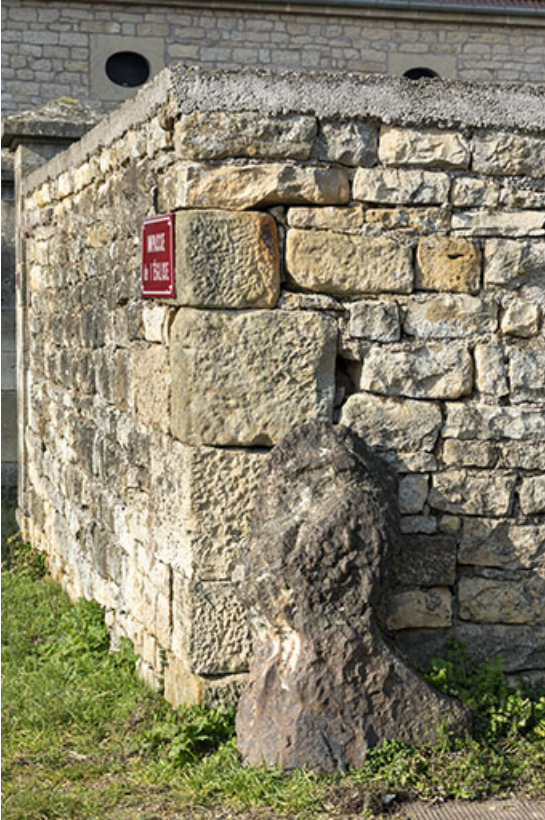
N° de l'illustration : 20197000245NUC4A

**Résidu de la dernière coulée de la fonderie -selon la tradition locale-, à l'angle sud-est de l'enceinte de l'ancien presbytère.**  
70, Cendrecourt, 2 impasse de l'Eglise

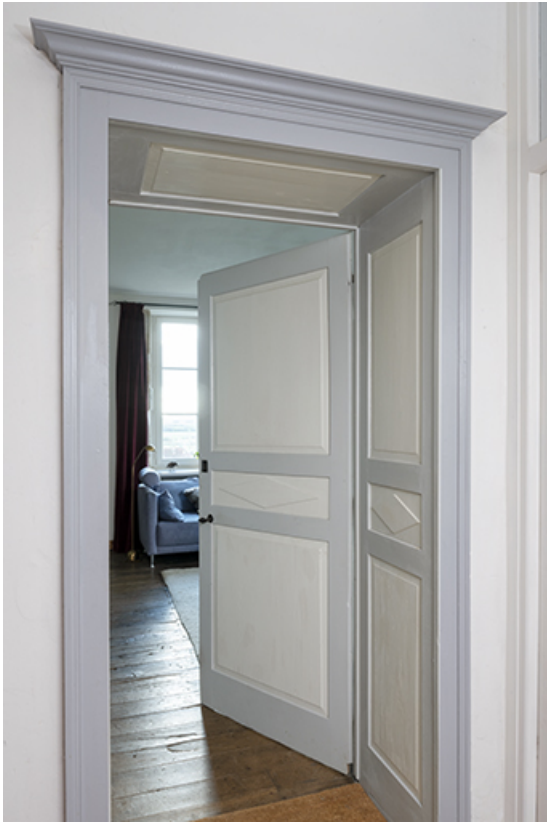
N° de l'illustration : 20187000892NUC4A

**Rez-de-chaussée : détail de baie et menuiserie.**

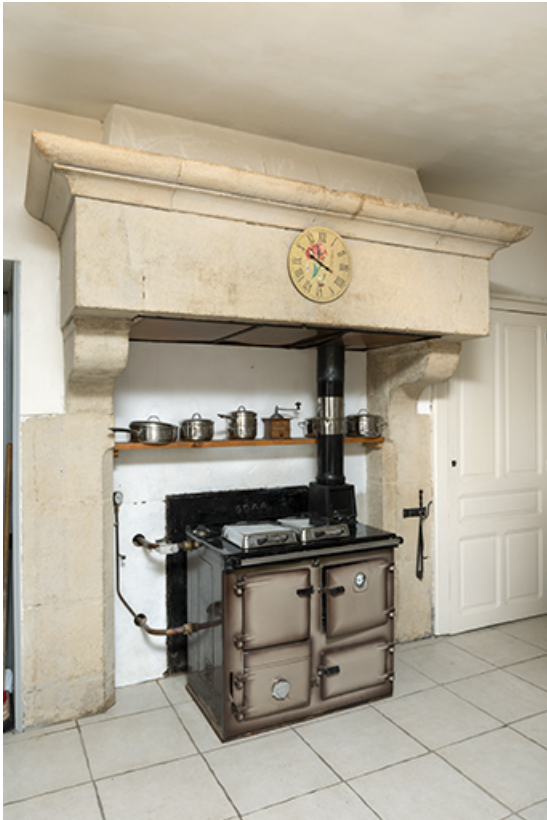
N° de l'illustration : 20187000895NUC4A

**Cuisine : cheminée.**

Les pièces du rez-de-chaussée de l'habitation principale s'organisent autour du couloir central (dallé de pierre) reliant les deux portes symétriques : quatre pièces d'angle, deux pièces intermédiaires. La cuisine comporte une cheminée adossée, à faux-manteau, qui communique avec un placard de la pièce adjacente. Un escalier en charpente (à retour avec jour) dessert l'étage.
