## MOULIN

Bourgogne-Franche-Comté, Saône-et-Loire  
Dampierre-en-Bresse  
Grange - 7 route de Grange

Dossier IA71001122 réalisé en 2005

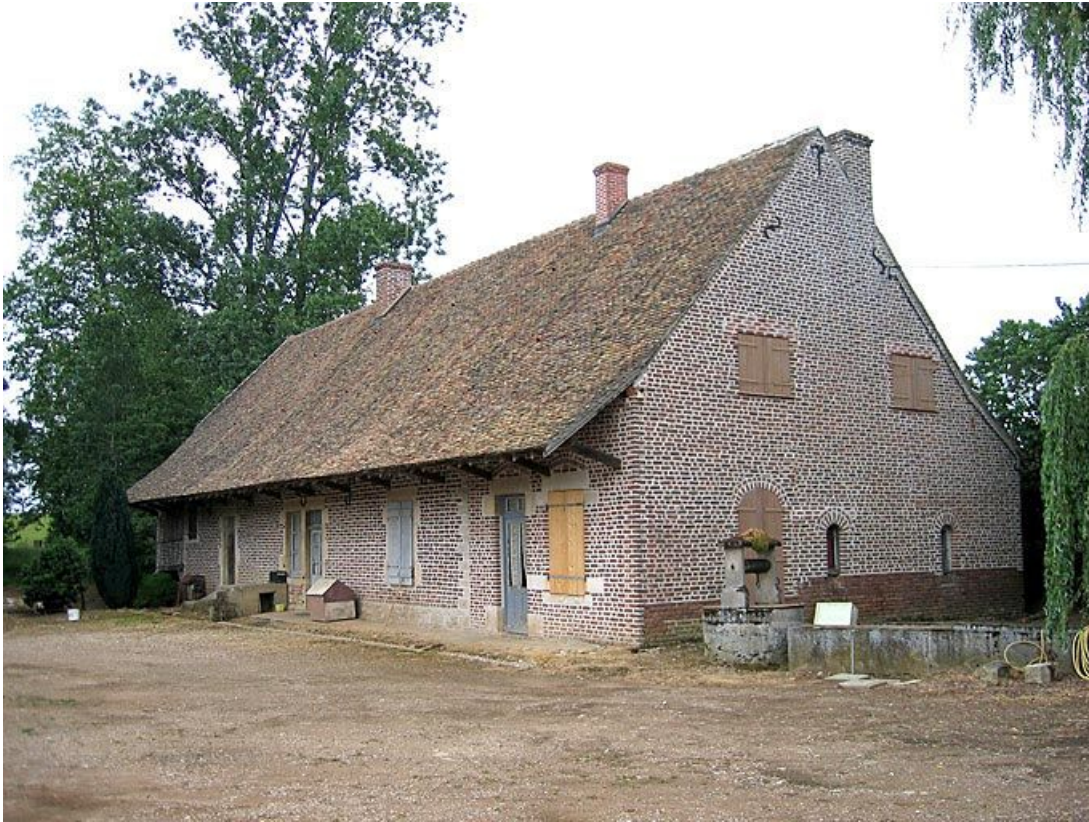
N° de l'illustration : 20057102534NUCA

**Vue d'ensemble de la façade de 3/4 droit.**

Moulin constitué d'un long bâtiment en bordure de route : l'eau passe sous l'extrémité gauche et le logis est à droite. Bief aménagé à partir d'un étang situé perpendiculairement, de l'autre côté de la route. Bâtiment des dépendances en vis-à-vis, long toit à porcs-poulailler sur sa gauche fermant un côté de la cour, four sur le quatrième côté. Partie gauche du moulin en pan de bois à chevrons, sur piliers de brique à contreforts à gauche et soubassement de pierre à droite. Entre les piliers : trois axes pour les roues actionnant les trois meules. Demi-croupe. Logis en brique, encadrements de baie, chaînage d'angle et soubassement en pierre. Auvent sur aisseliers en façades, sol du "sevron" en carrons. Pignon à droite. Tuile plate. Bâtiment des dépendances en pierre (matériau aggloméré et brique au surcroît) constitué de deux granges et de trois étables (celle des chevaux à l'extrémité droite). Fenêtres en brique. Aérations en forme de losange sur les étables. Cloisons en pierre mais tiers supérieur en brique. Une étable à vaches laitières en matériau aggloméré, un peu plus haute, accolée à sa gauche. Auvent sur aisseliers en façade. Pignons et tuile mécanique. Toit à (6) porcs et poulailler, en matériau aggloméré. Four en brique et en pan de bois à chevrons sur "murot" de pierre, couvert de tuile plate. Puits circulaire en ciment à superstructure à rouleau dans l'angle antérieur droit de la maison.

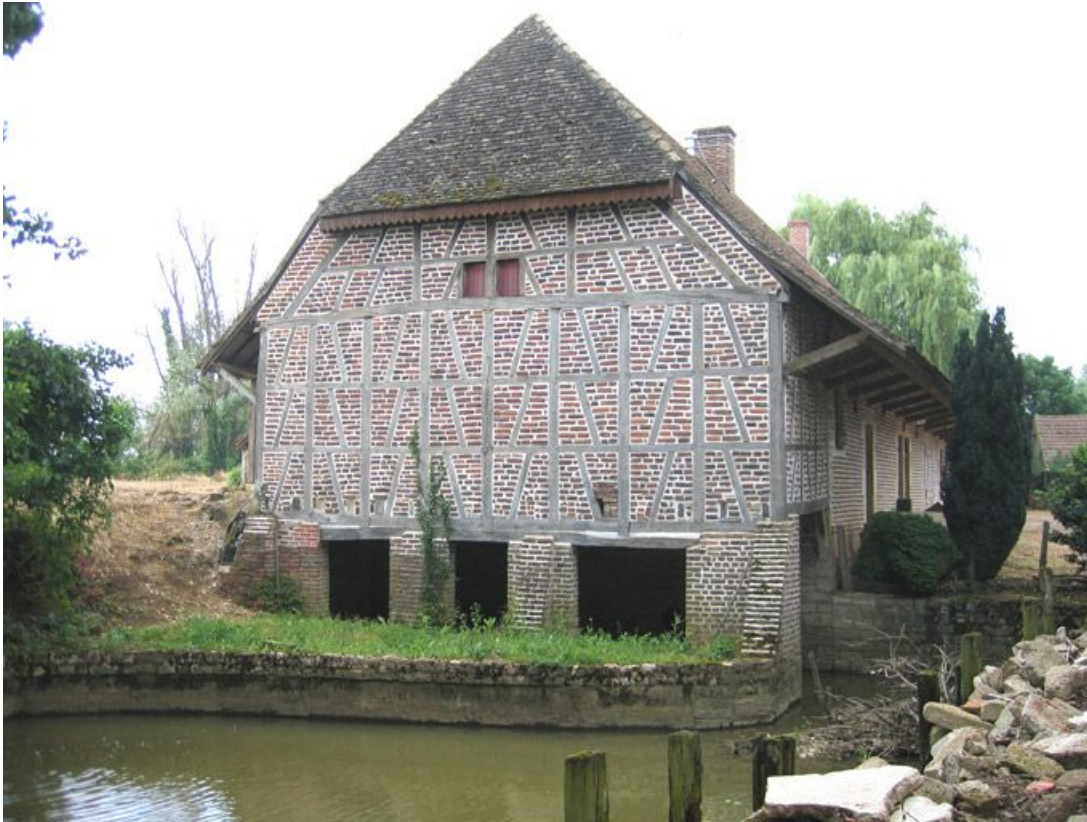
N° de l'illustration : 20057102535NUCA

**Vue d'ensemble de 3/4 gauche.**
