## FERME

Bourgogne-Franche-Comté, Saône-et-Loire  
Loisy  
Votantenay

Dossier IA71001316 réalisé en 2006

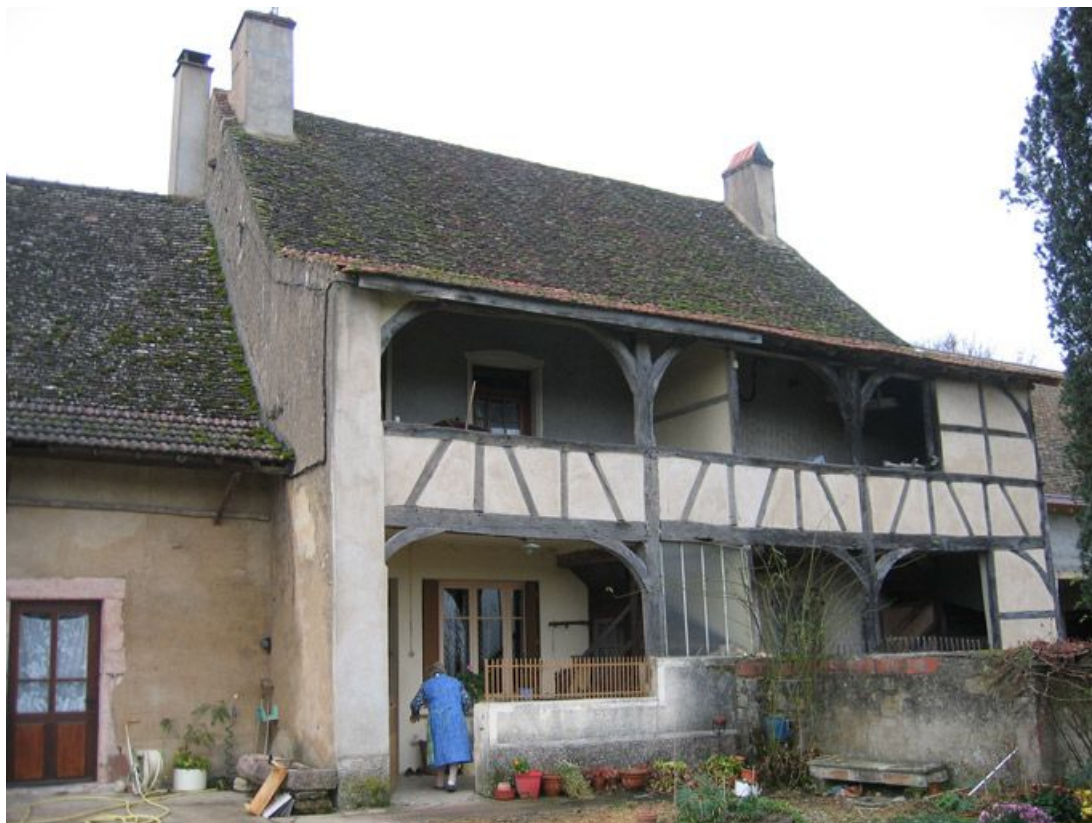
N° de l'illustration : 20067101159NUCA

**Vue d'ensemble de la façade.**

Ferme implantée parallèlement à la route, en retrait, constituée d'une maison à étage flanquée de dépendances d'un seul niveau de part et d'autre. Tous les bâtiments sont en pierre, mais la façade de la maison est masquée par une galerie en pan de bois à chevrons simples et doubles. La maison est constituée d'une pièce principale flanquée d'une plus petite doublée (anciennes chambres ?) à gauche. Il ne reste que les deux conduits (un pour chaque étage) et la souche de cheminée, au pignon gauche. Un escalier tournant accolé au mur de division de la galerie mène à l'étage. Une petite échelle perpendiculaire à la façade donne accès au grenier depuis l'étage de la galerie. Au rez-de-chaussée : belle cheminée en pierre accolée au mur pignon droit. Poutres de 30 cm de côté moulurées d'un quart de rond. Escalier tournant à retour menant à l'étage dans l'angle antérieur droit de la galerie. A l'étage un escalier tournant intérieur parallèle à la façade mène au grenier. Baies à linteau segmentaire délardé. Portes cloutées, à fenêtre d'imposte. Sol de la galerie et de l'étage en "carrons". Charpente sur blochets, à contrefiches, double faîtage contreventé par des aisseliers. Les dépendances : une grange accolée à chaque pignon de la maison, puis une étable, puis un toit à porcs/poulailler. Charpente de la grange gauche à deux entrants. Une mare derrière chaque dépendance limite le jardin et le verger. Puits en pierre de taille rose profond de plus de 15 m, dans le jardin.
