## USINE DE BONNETERIE ACHTNICH, ACTUELLEMENT IMMEUBLE DE BUREAUX

Bourgogne-Franche-Comté, Territoire de Belfort  
Belfort  
6 rue du Rhône

Dossier IA90000120 réalisé en 2000 revu en 2001

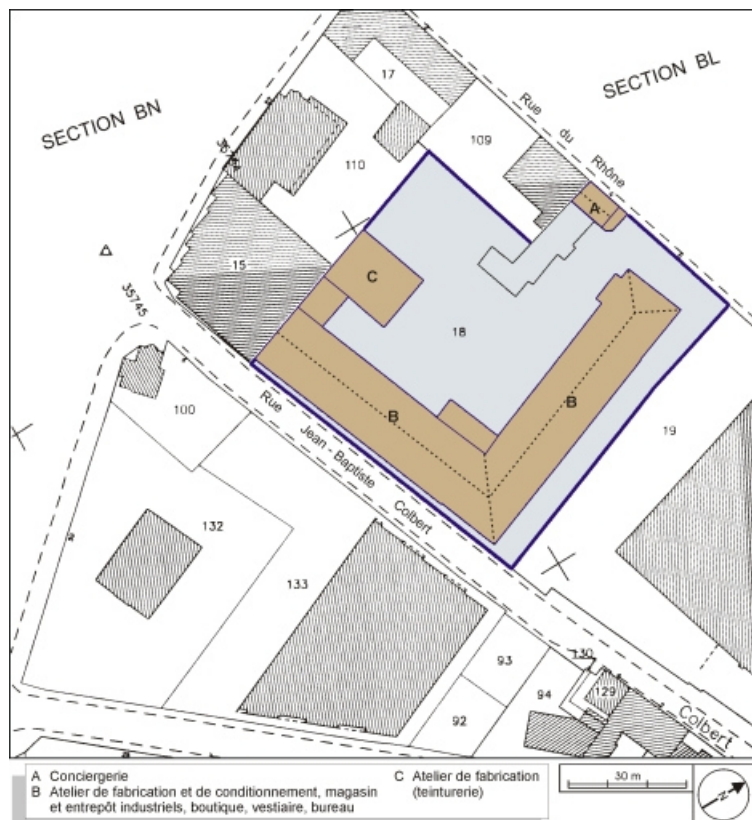
N° de l'illustration : 20039000044NUDA

**Plan-masse et de situation. Extrait du plan cadastral, 2001, section BM, 1:1000.**  
90, Belfort, 6 rue du Rhône

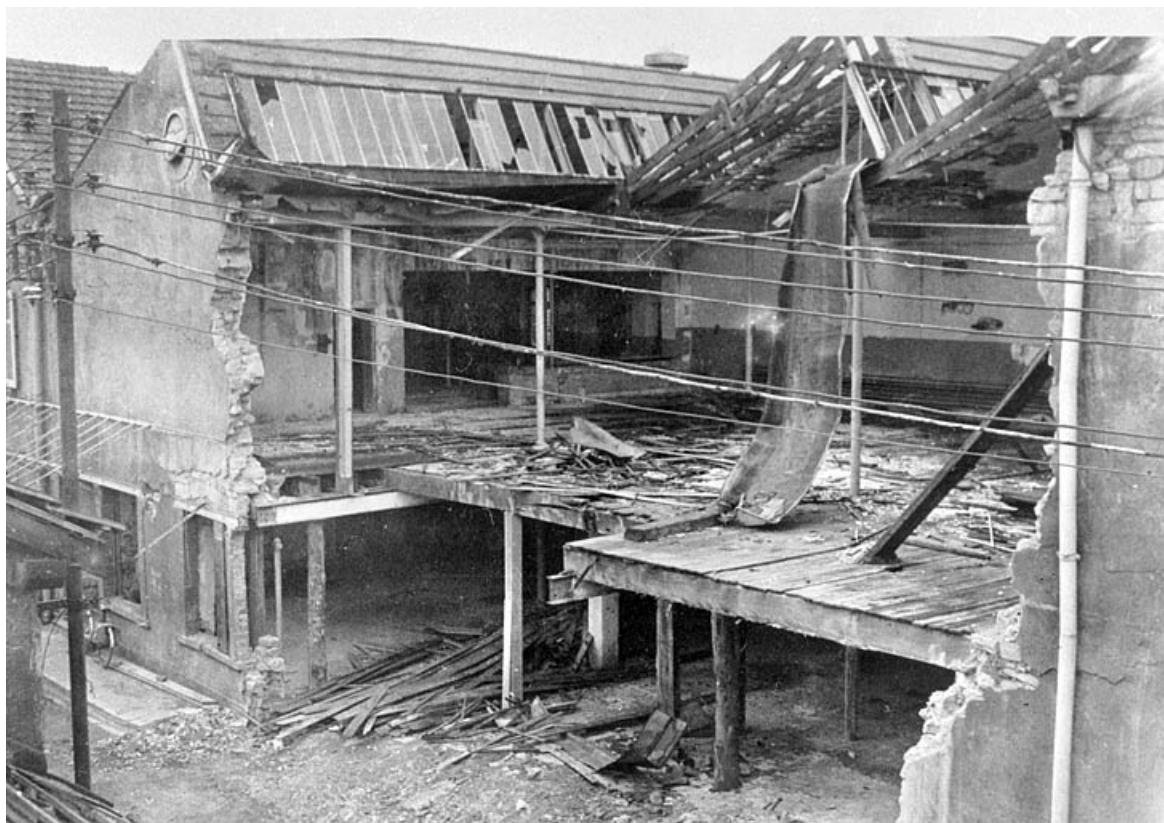
**Destruction des ateliers sud en juin 1944.**

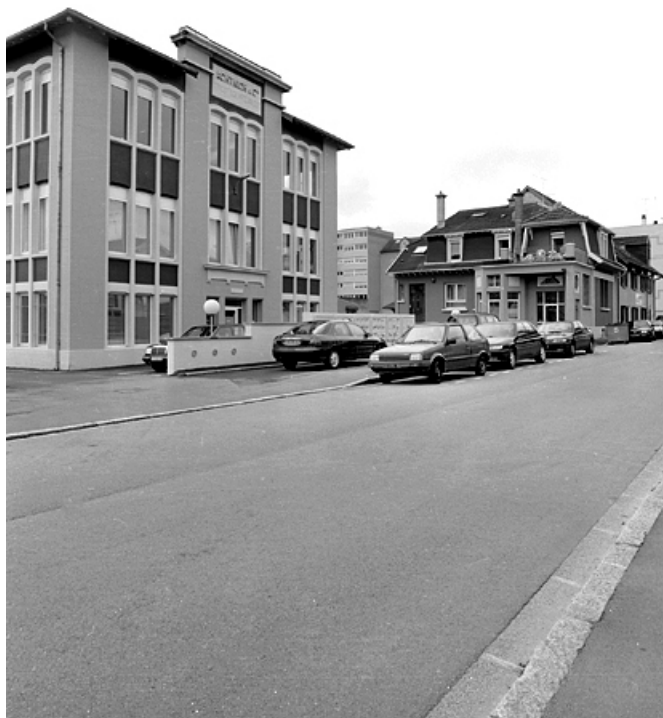
**Façade nord de l'atelier de fabrication et conciergerie.**

L'atelier de fabrication (1921-1949) est en moellon de calcaire enduit, béton armé, à deux étages carrés, toit à longs pans et croupe couvert en tuile mécanique. L'extension de l'atelier (1958-1959) est en parpaing de béton et béton armé. Ils étaient desservis par trois monte-charge et comprenaient un magasin de vente, un magasin et un entrepôt industriels, un magasin d'expédition et un vestiaire au rez-de-chaussée ; un atelier de coupe, un local abritant les calandres, l'atelier de tricotage et des bureaux au premier étage ; l'atelier de confection, de vaporisation, un magasin pour produits semi-finis et un atelier de conditionnement au second étage. L'escalier hors-oeuvre est en béton armé.

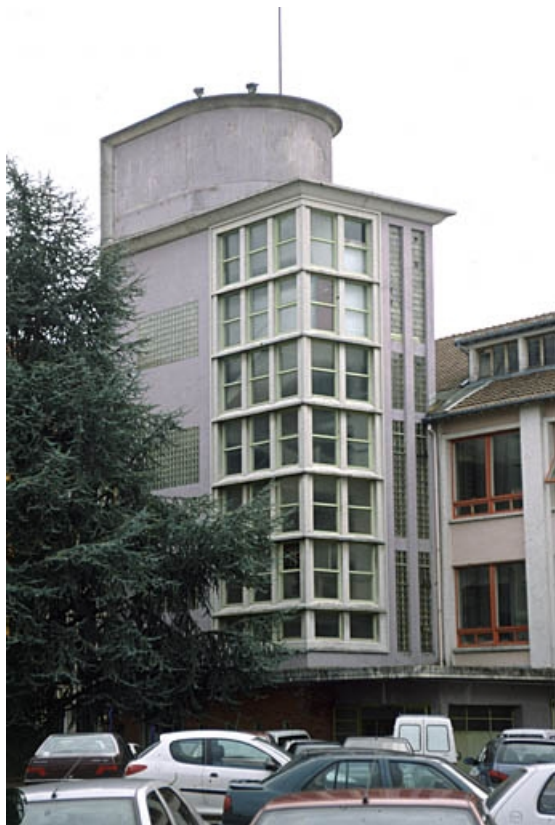
**Escalier hors-oeuvre construit à la jonction des deux ateliers.**

**Escaliers** : escalier hors-oeuvre, escalier tournant à retours avec jour, en maçonnerie

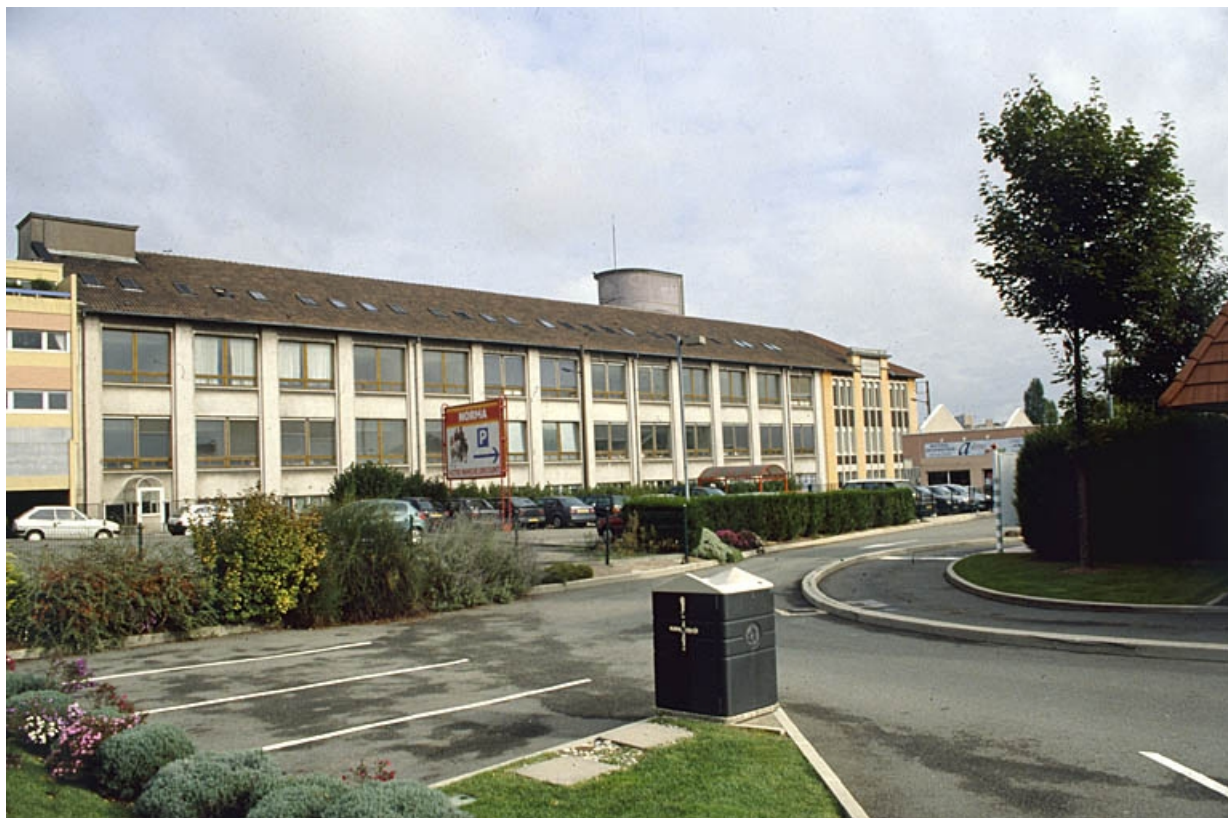
**Extension sud de l'atelier de fabrication.**
