## LYCÉE PROFESSIONNEL JULES FERRY

Bourgogne-Franche-Comté, Territoire de  
Belfort  
Delle  
18 rue de Verdun

Dossier IA90000167 réalisé en 2012

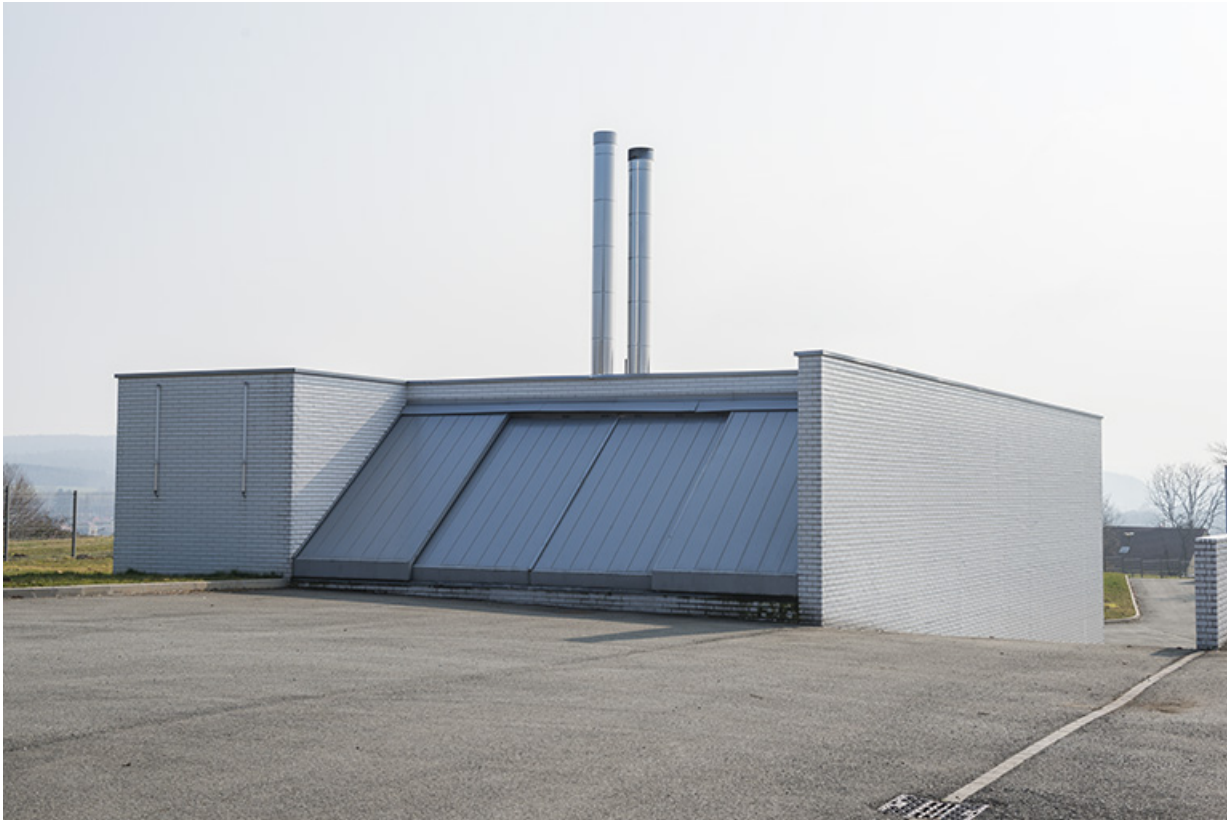
N° de l'illustration : 20149000091NUC4A

**Façade de chargement du combustible et angle nord-ouest de la chaufferie.**  
90, Delle, 18 rue de Verdun

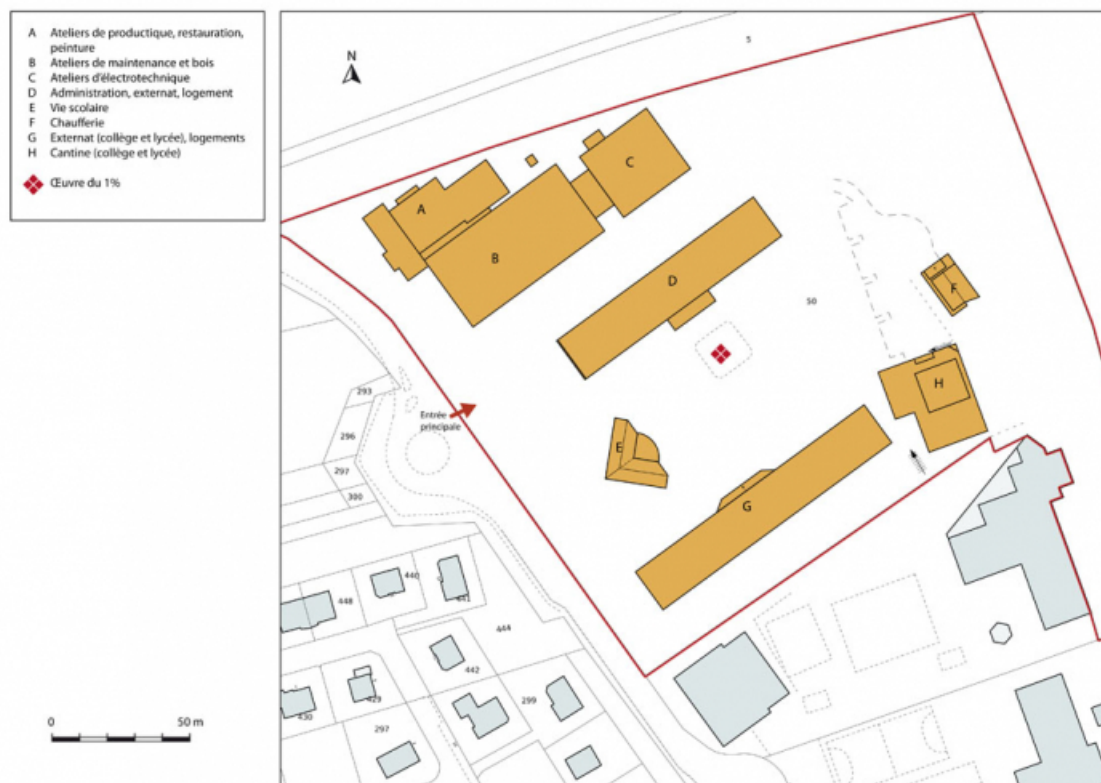
N° de l'illustration : 20149000153NUDA

**Plan-masse et de situation. Extrait du plan cadastral numérisé, section BC, échelle 1:1000.**  
90, Delle, 18 rue de Verdun

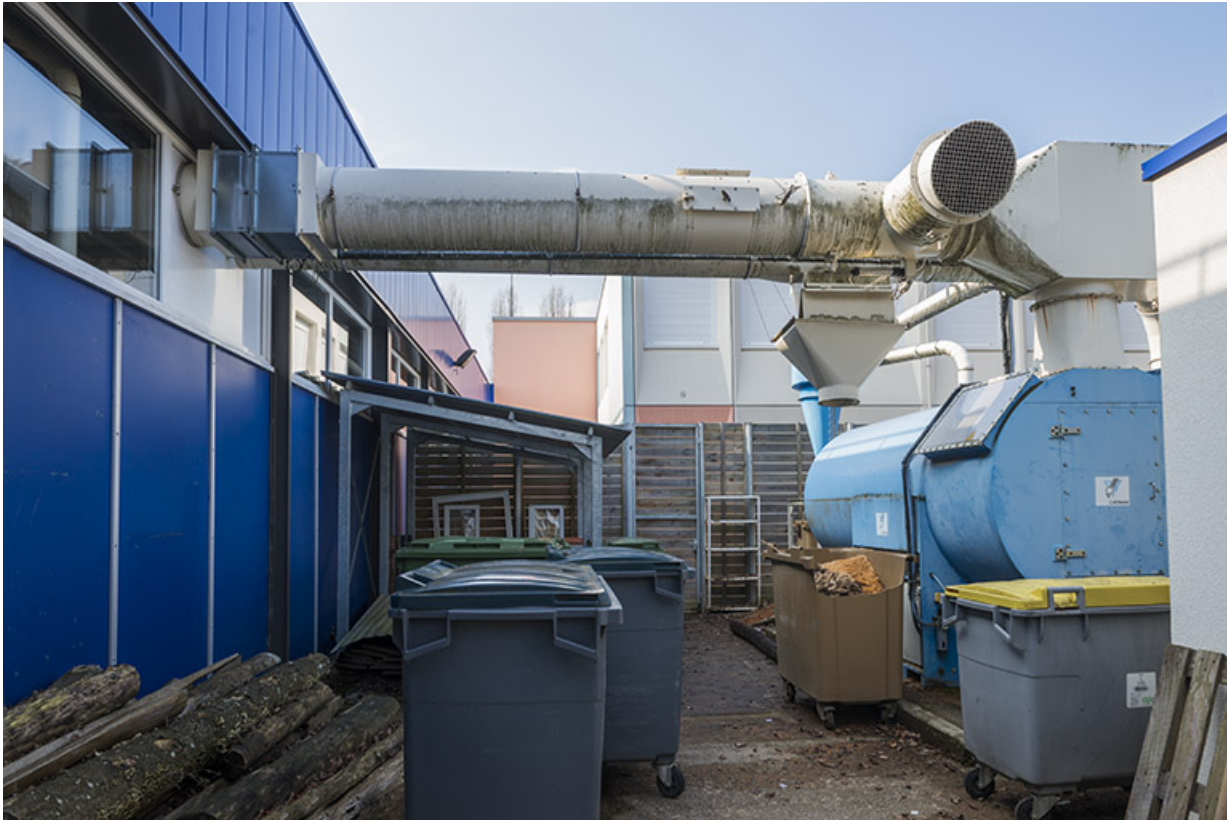
N° de l'illustration : 20149000085NUC4A

**Traitement des déchets bois au nord de l'atelier bois.**

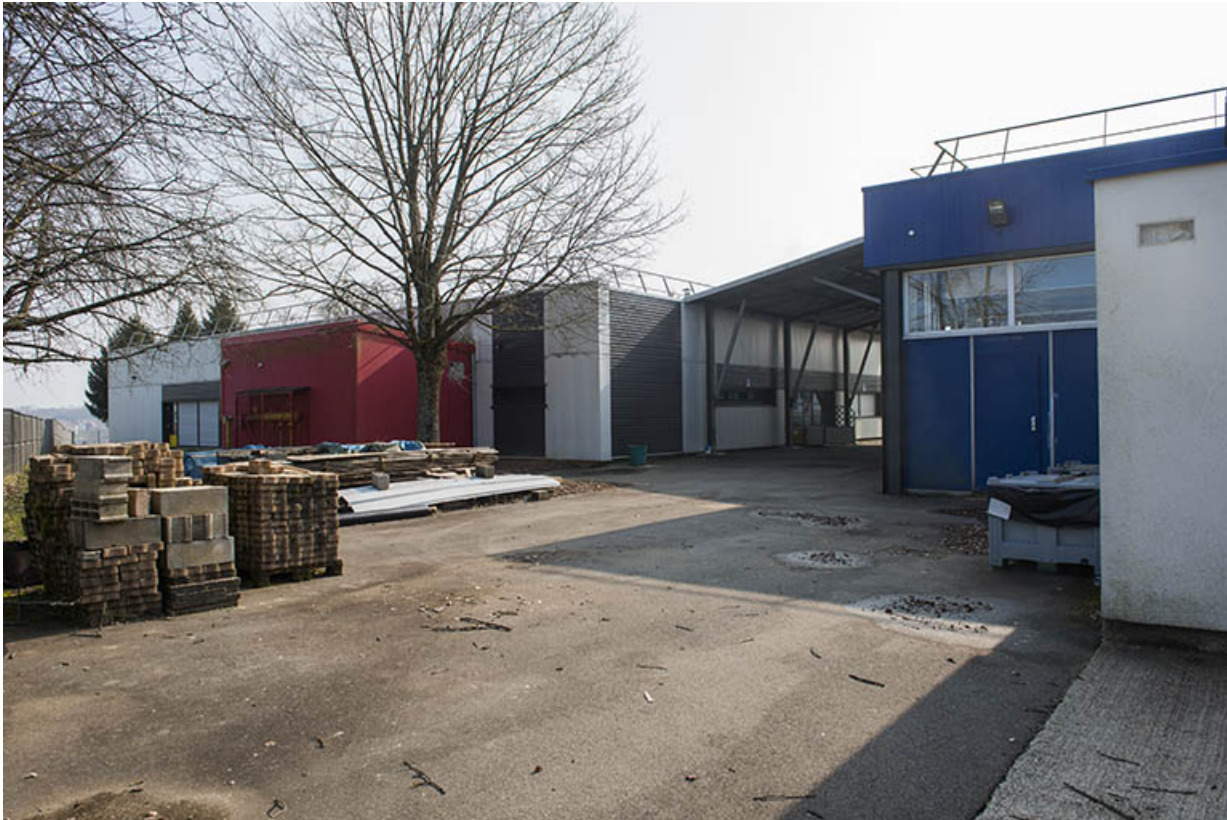
N° de l'illustration : 20149000087NUC4A

**Passage couvert entre les ateliers est et ouest, vu du nord.**

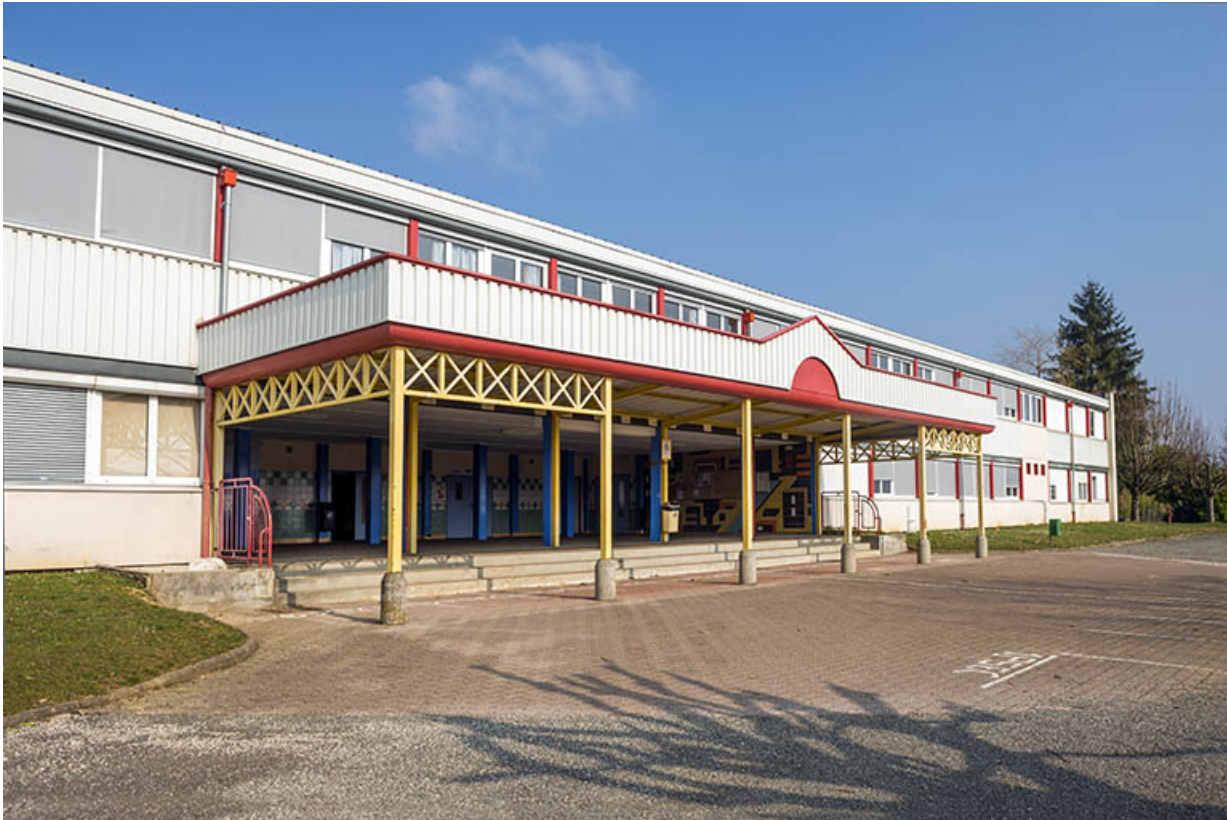
N° de l'illustration : 20149000082NUC4A

**L'auvent et le préau de l'externat nord sur cour.**

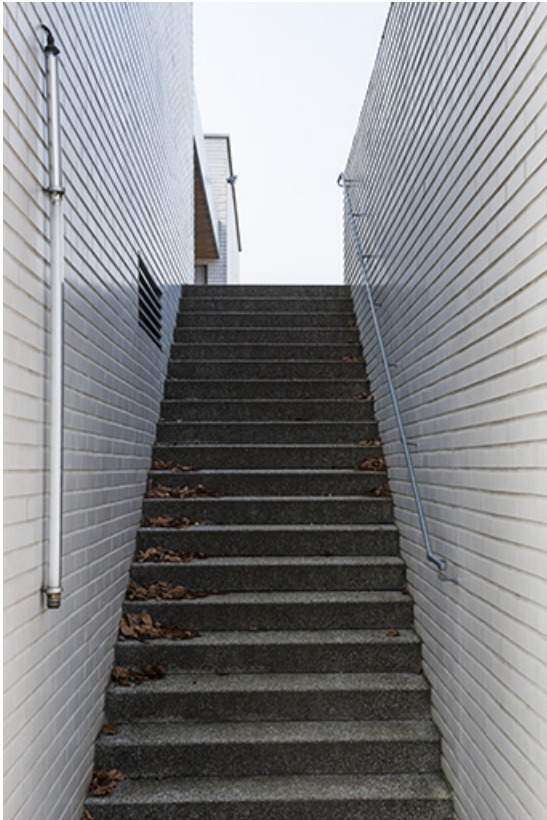
N° de l'illustration : 20149000095NUC4A

**Détail d'escalier le long de la façade orientale de la restauration.**  
90, Delle, 18 rue de Verdun
