## 2 MACHINES À FRAISER (ARRONDISSEURS)

Situé dans : Usine de tabletterie (usine de pipes Ropp), actuellement musée

Dossier IM25001124 réalisé en 2002

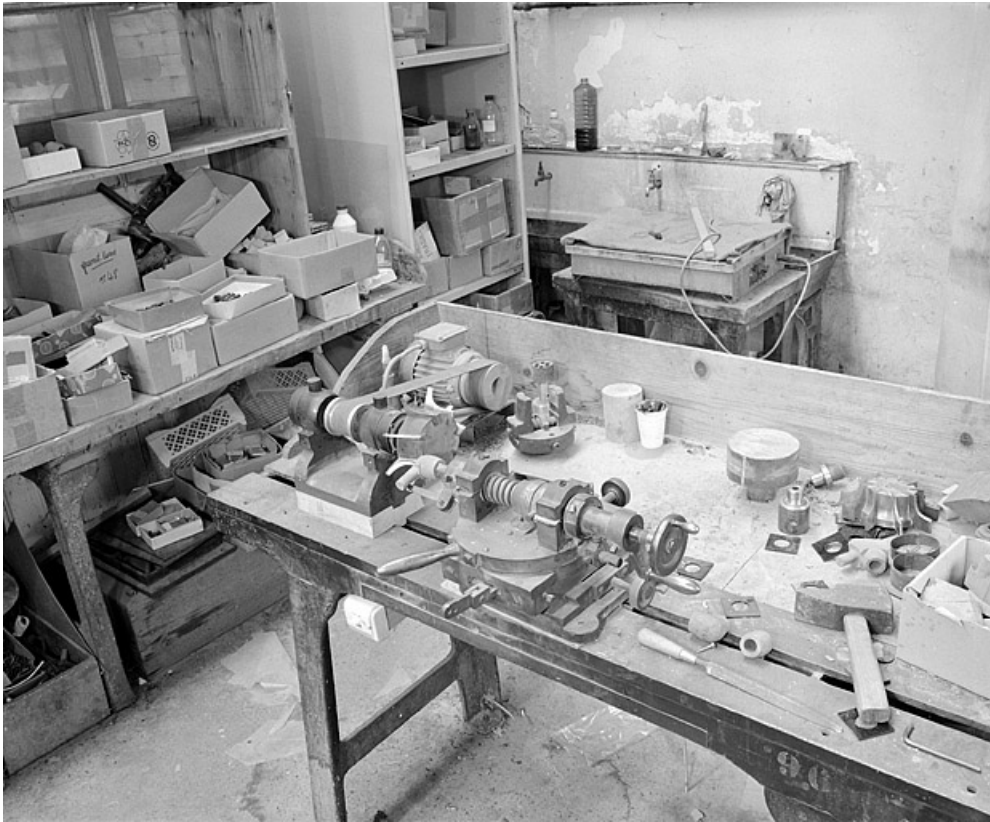
N° de l'illustration : 20022500467X

**Vue d'ensemble de l'arrondisseur (atelier de finissage).**

Après l'usinage du foyer et du fourneau, cette machine sert à tailler les culs de pipes, c'est-à-dire à usiner la partie externe du fond des fourneaux. La tête de pipe est fixée à un chariot par des dents qui accrochent les parois internes du foyer. Un moteur électrique entraîne par courroie la rotation d'une fraise dont les couteaux sont galbés. Le chariot permet, par un système de pivot, d'approcher la tête de pipe en bloquant l'avancement au niveau souhaité grâce à une butée, et une seconde manette la fait tourner sur elle-même pour en profiler le mieux possible le contour. Cette opération, forcément incomplète du fait de la présence de la tige, doit être finie avec une fraise recouverte de coussinet. Une installation commune à l'ensemble de l'atelier aspirait les poussières.

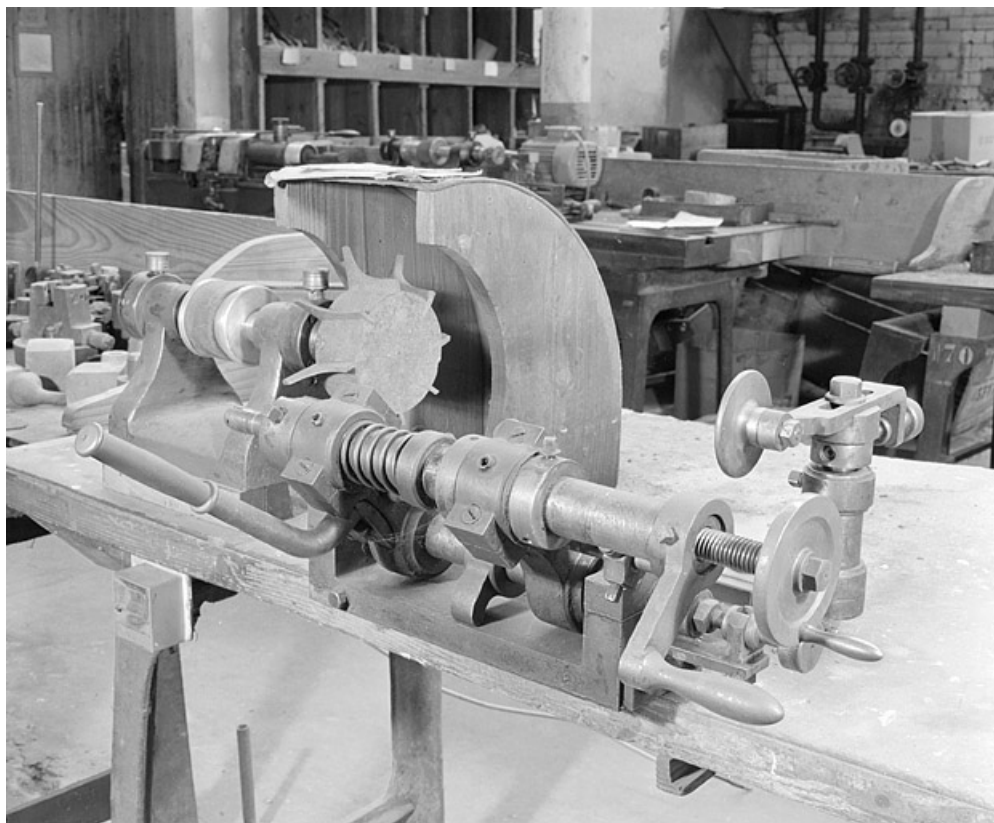
N° de l'illustration : 20022500595X

**Vue d'ensemble rapprochée de l'arrondisseur (atelier principal).**

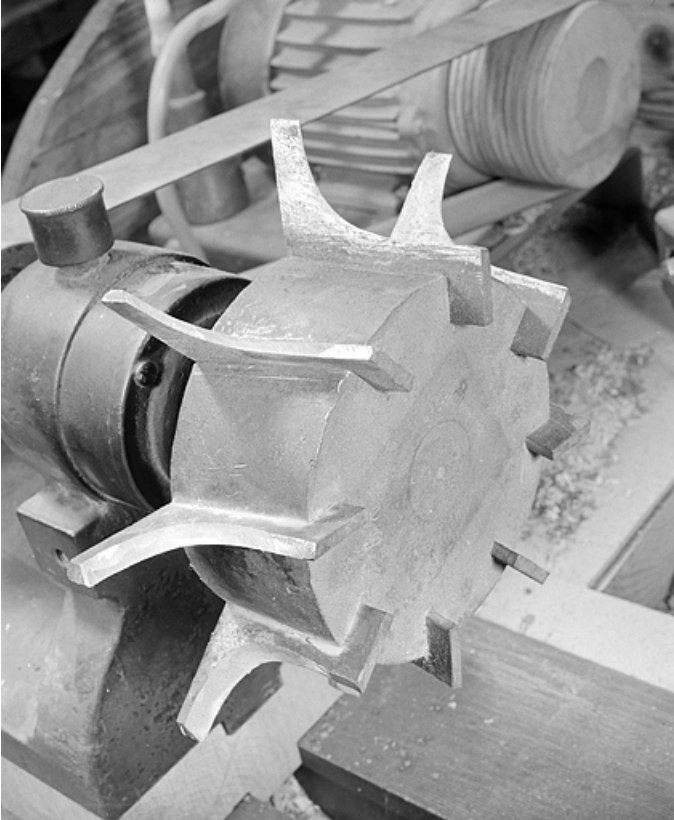
N° de l'illustration : 20022500470X

**Détail de la fraise (arrondisseur de l'atelier de finissage).**
