## MACHINE À IMPRÉGNER (ENCOLLEUSE)

Bourgogne-Franche-Comté, Territoire de Belfort  
Lepuix  
10 rue de Chauveroché

Situé dans : Tissage de coton Briot et Cie, actuellement Centre d'Aide par le Travail (usine de menuiserie)

Dossier IM90000031 réalisé en 1999

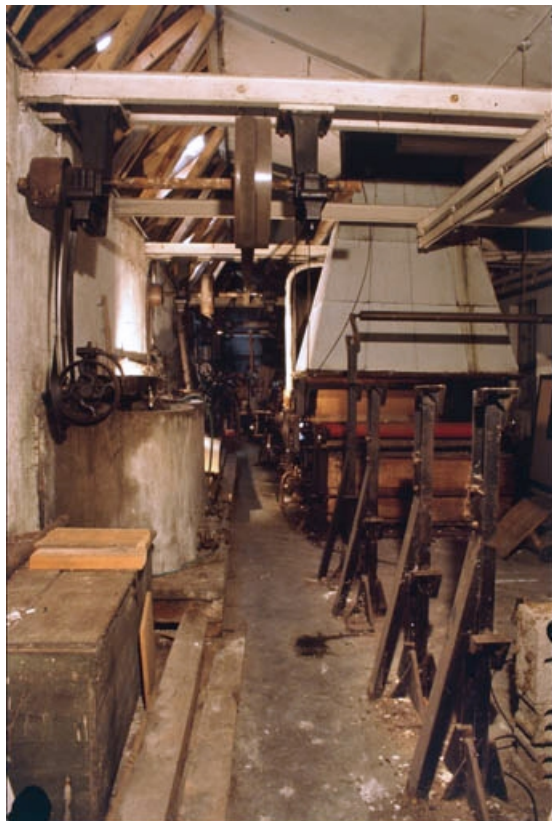
N° de l'illustration : 19999000249ZA

**Vue d'ensemble. Au premier plan : porte-bobines.**

L'encolleuse est une machine qui sert à enduire d'apprêt le fil avant l'opération de tissage. L'encollage augmente la résistance du fil, réduit son élasticité et le protège des frottements auxquels il sera soumis sur le métier à tisser. Les rouleaux de fils de chaîne, auparavant préparés à l'ourdissoir, sont disposés sur des porte-rouleaux à l'extrémité de l'encolleuse. La nappe de fils passe dans un bain de colle (généralement à base de fécule de pomme de terre) envoyée sous pression. Le fil encollé est séché au contact d'un tambour (fonte, fer et chemise en bois) chauffé à la vapeur. La nappe de fils passe ensuite entre des tringles d'embarrage afin de décoller les fils soudés, puis s'enroule sur l'ensouple à l'autre extrémité de l'encolleuse.

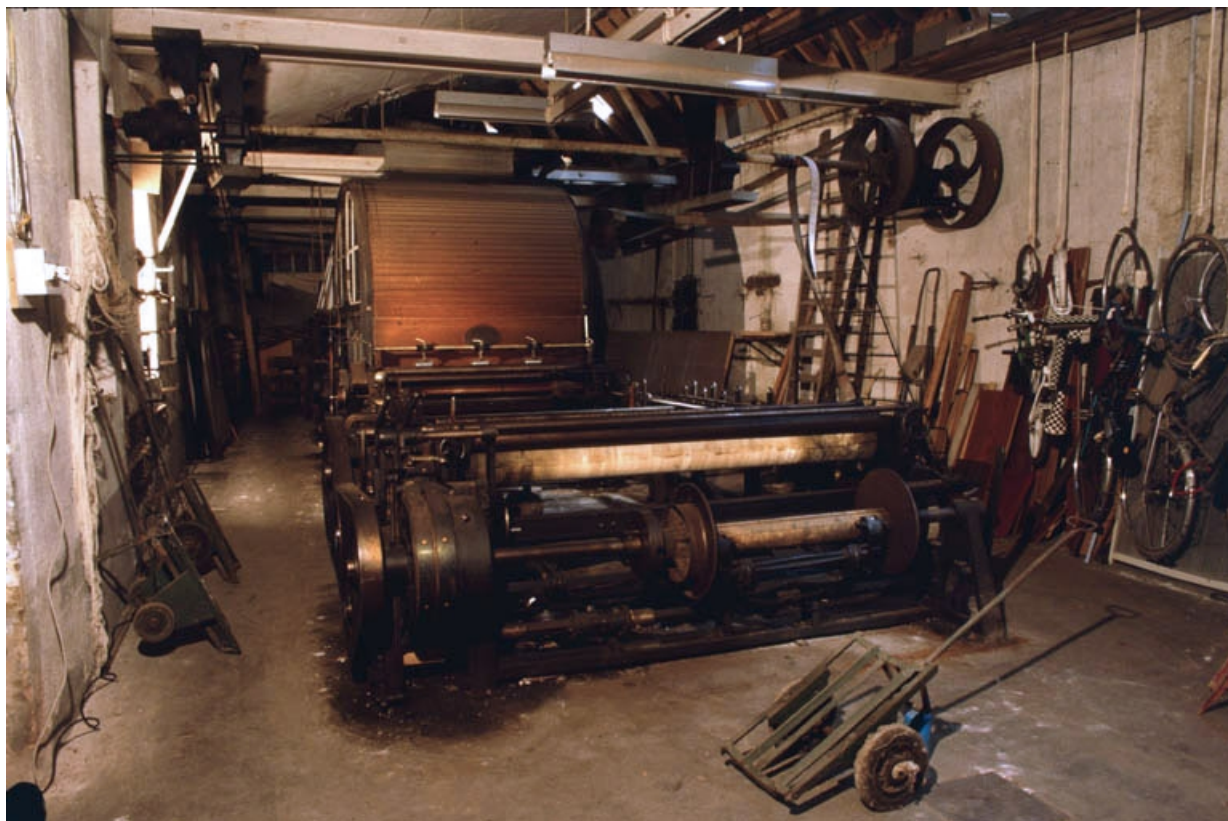
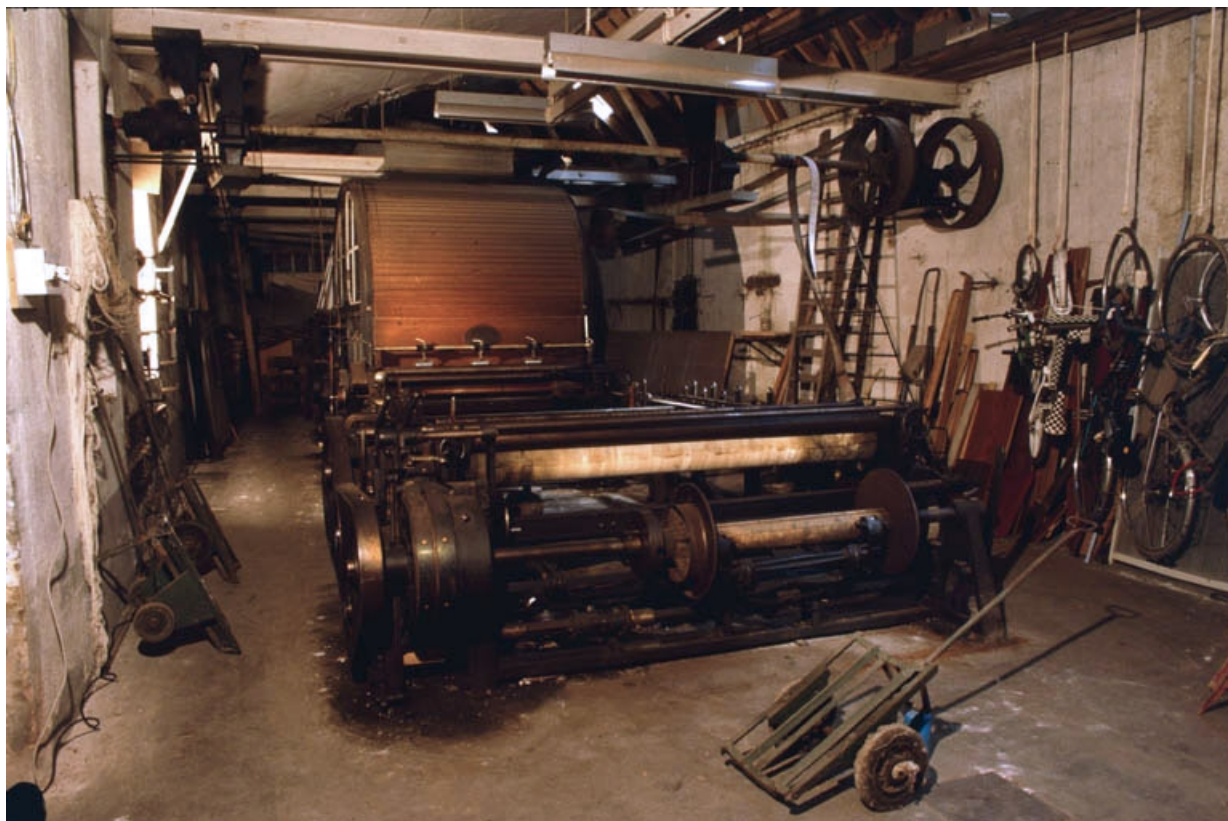
N° de l'illustration : 19999000245ZA

**Vue d'ensemble. Au premier plan : bobines d'enroulage après l'opération d'encollage.**
