## SITE DE L'ÉCLUSE DE SEURRE

Bourgogne-Franche-Comté, Côte-d'Or  
Trugny  
PK 184

Dossier IA21005703 réalisé en 2018  
Auteur(s) : Aurélie Lallement, Virginie  
Malherbe

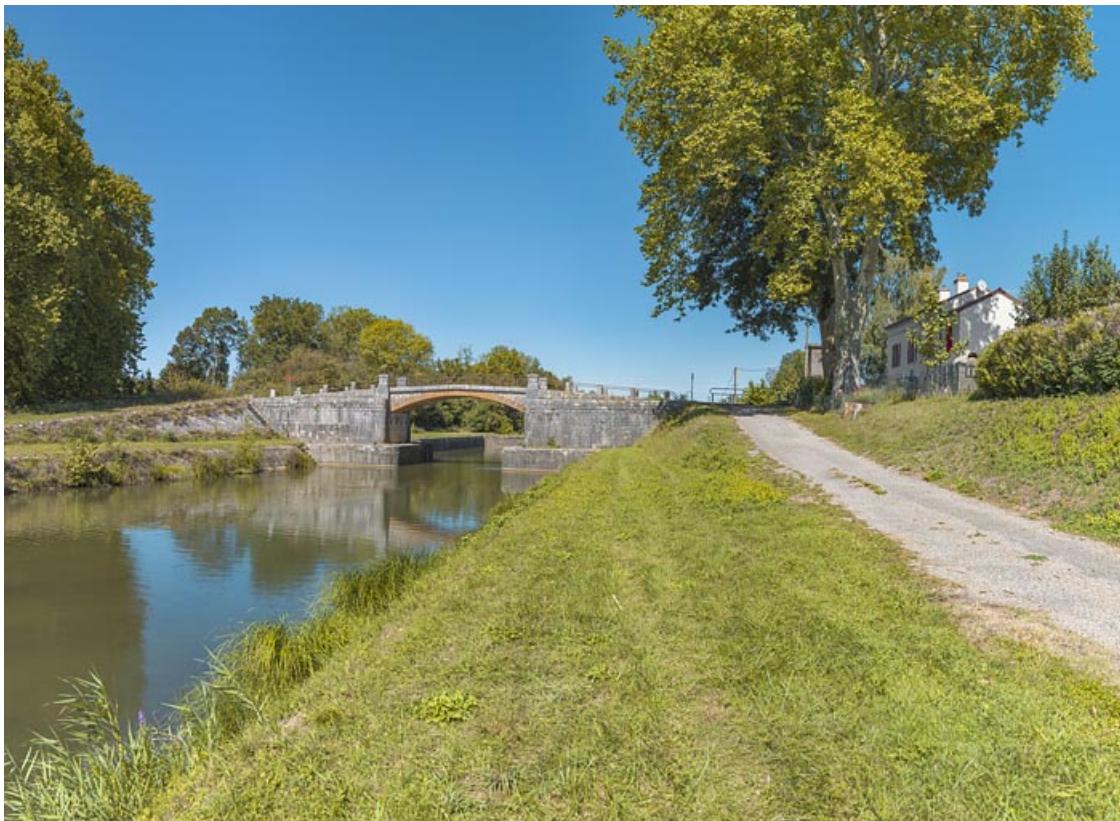
N° de l'illustration : 20192100224NUC4A

**Vue d'ensemble du site, d'aval avec, à droite, la maison éclusière.**

Le site se compose d'un sas en maçonnerie de pierre de taille et de moellons, élargi dans sa partie centrale, d'une maison éclusière et d'un pont sur écluse. Les portes d'écluse ne sont plus en place. On peut encore voir les traces des mécanismes le long du sas. Sur les culées du pont on trouve des traces de halage, une échelle de crues et des escaliers.

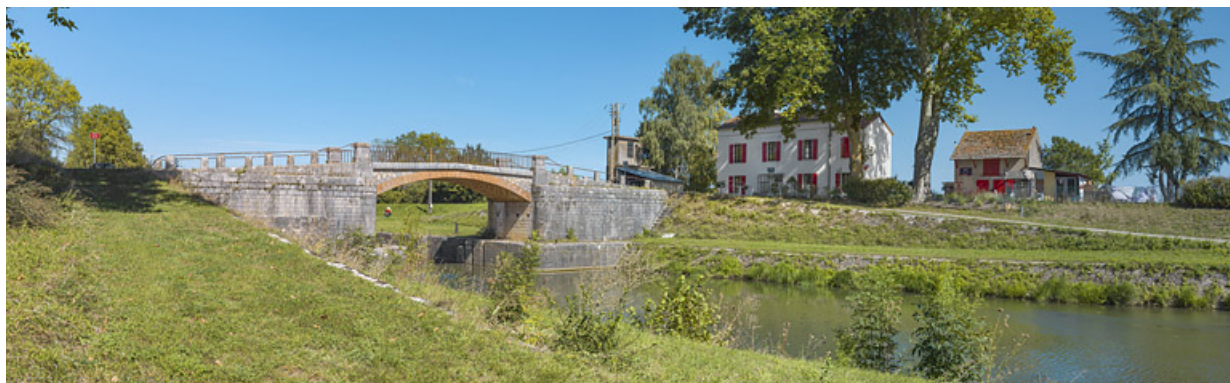
**Vue d'ensemble du site, avec au centre, le pont sur écluse et à droite la maison éclusière et ses dépendances.**

**Vue d'ensemble du site, avec au centre, le pont sur écluse et à droite la maison éclusière et ses dépendances.**  
21, Trugny, lieudit : PK 184

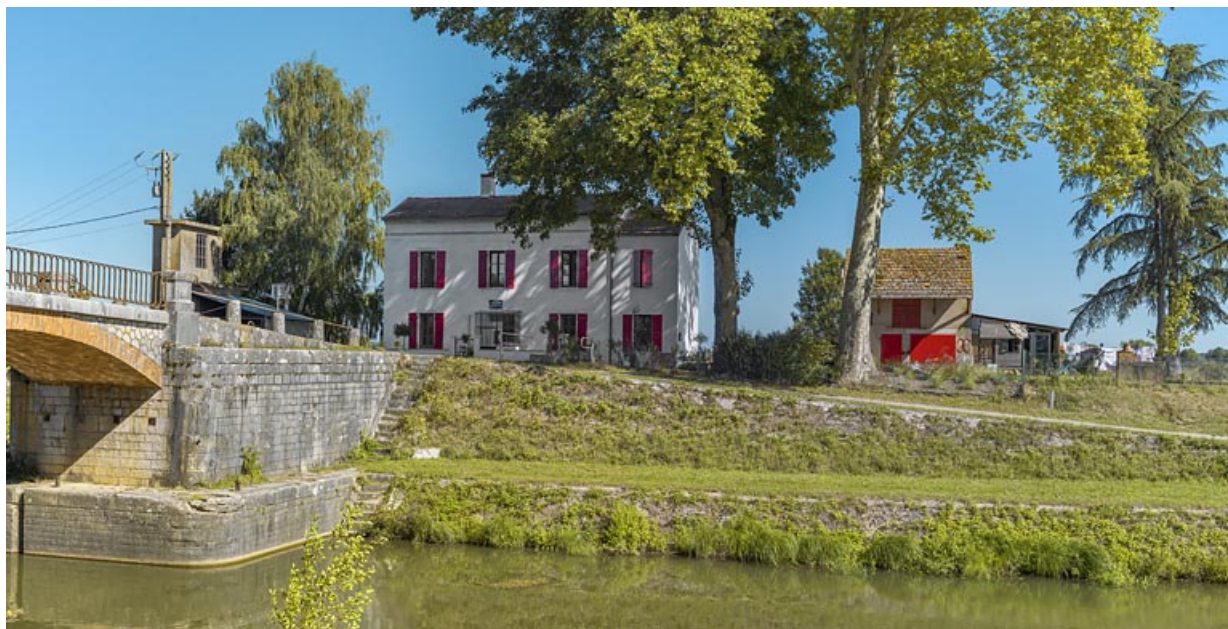
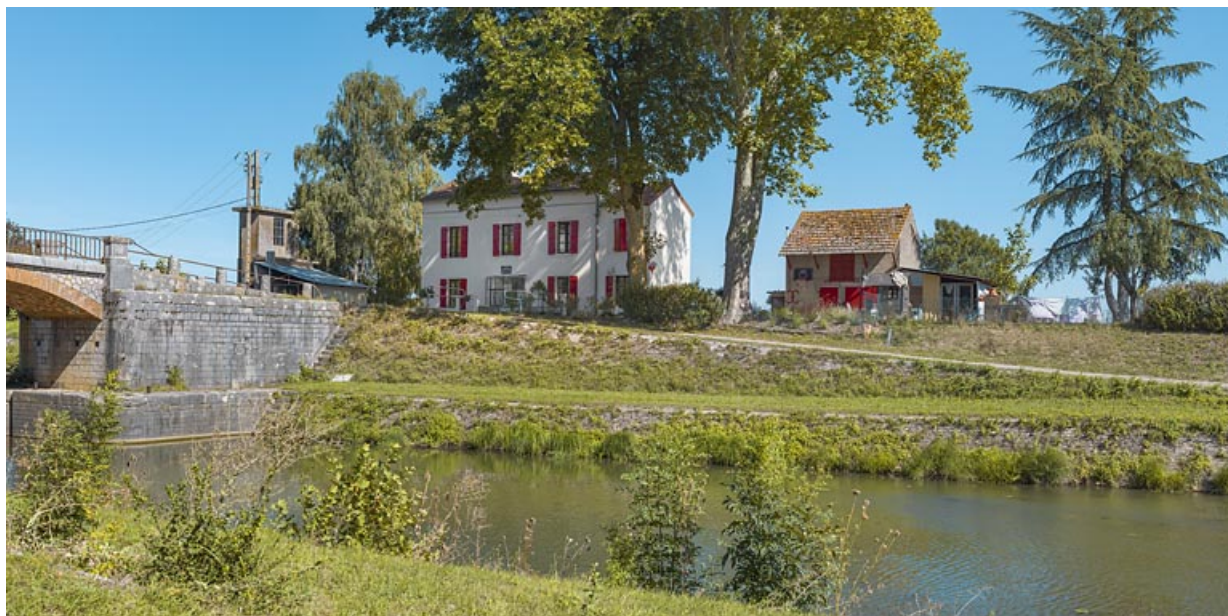
**Une partie du pont et la maison éclusière.**

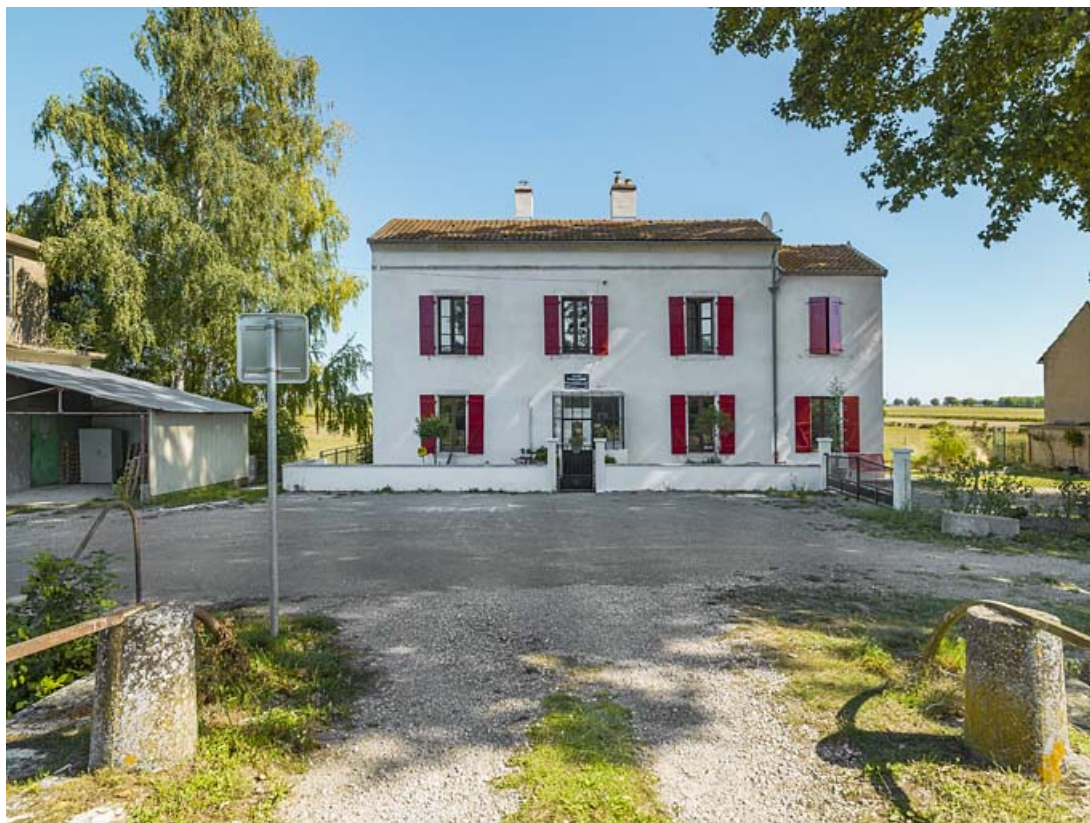
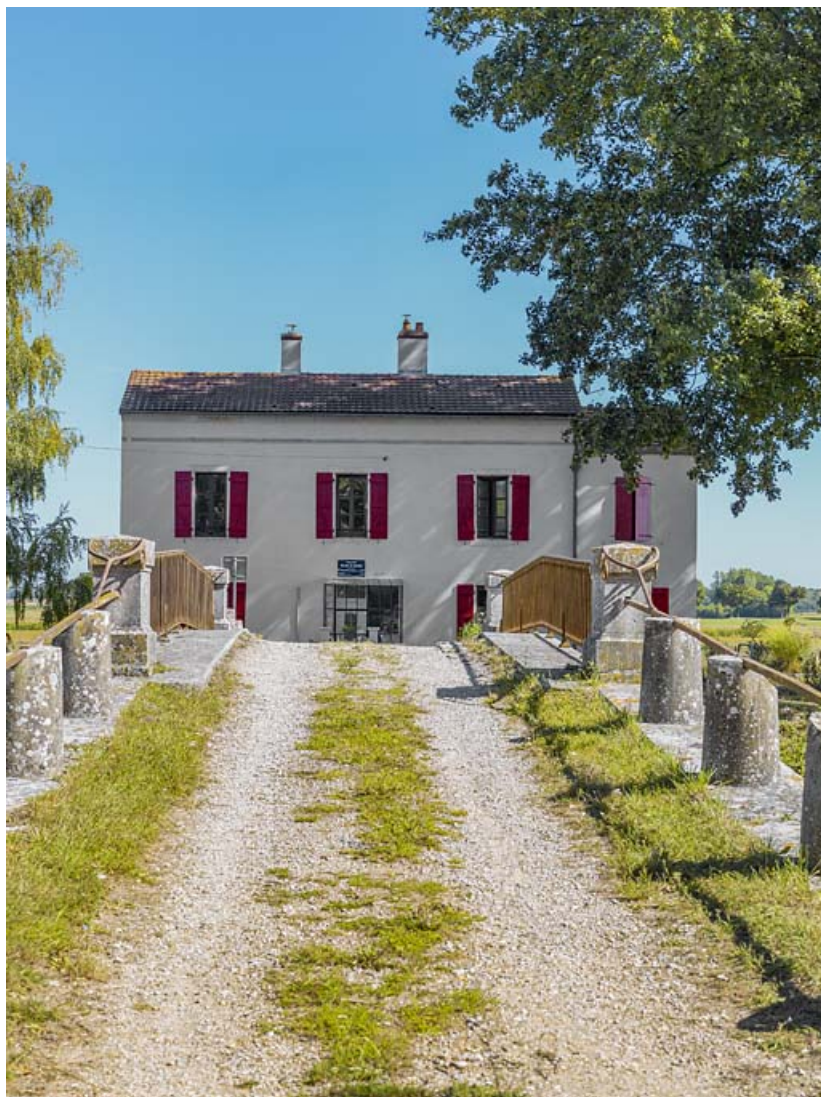
**La maison éclusière : façade principale.**

**La maison éclusière : façade principale depuis le pont sur écluse.**  
21, Trugny, lieudit : PK 184

La maison éclusière, située rive gauche, porte la plaque indiquant "Écluse de Seurre" et les distances la séparant de Saint-Jean-de-Losne et de Chalon-sur-Saône. La date de 1842 est également gravée sur la façade. De plan rectangulaire, elle s'élève sur deux niveaux et un étage de comble. La façade est rythmée par 3 travées. Une 4e travée, plus basse, a été ajoutée à droite. Les murs pignons sont percés de 2 baies rectangulaires et d'une troisième baie en demi-lune éclairant le comble. Une corniche en pierre souligne la toiture ; elle est doublée d'un cordon en pierre au niveau des combles. Un muret entoure la maison. Dépendance à droite. La maison suit le même modèle que celles des écluses du Châtelet, de Saint-Jean-de-Losne et de Charnay.

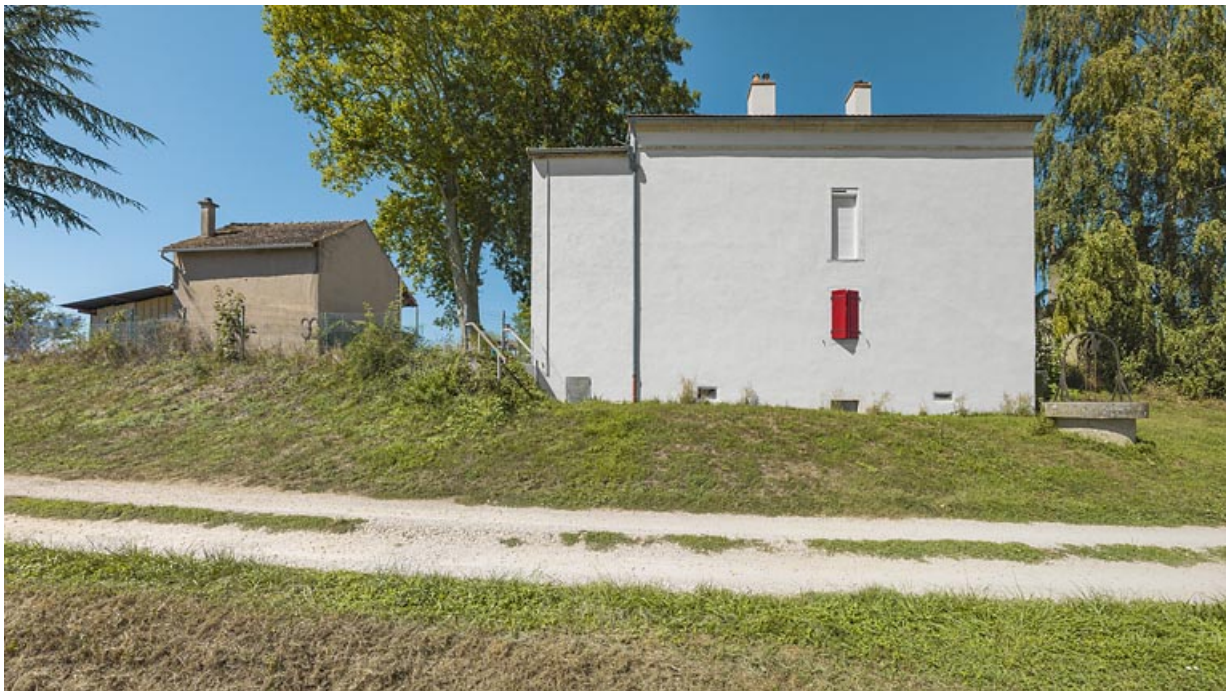
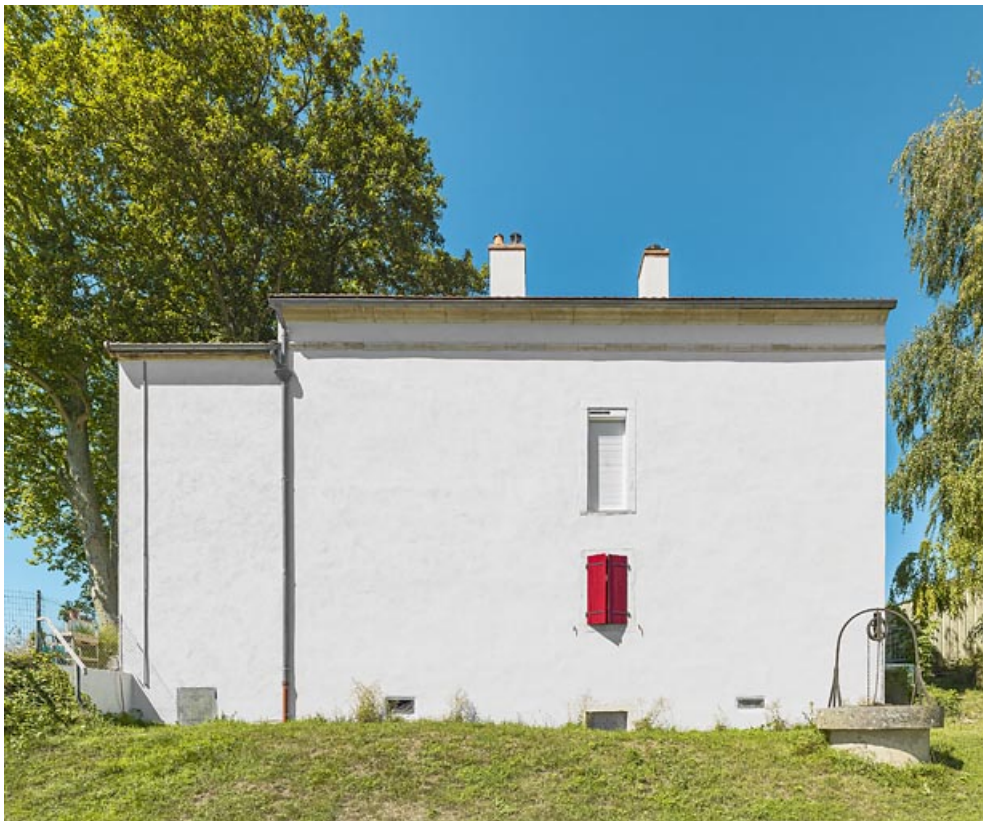
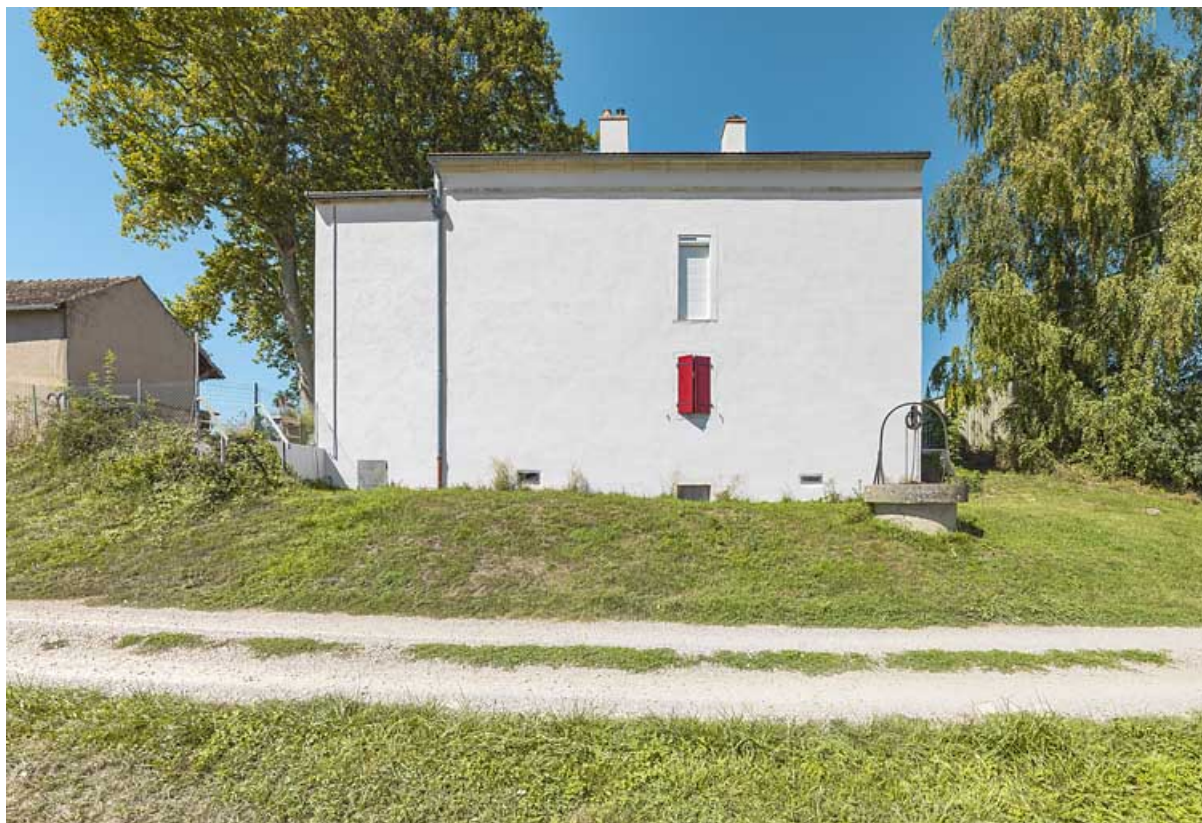
**La maison éclusière : face arrière.**

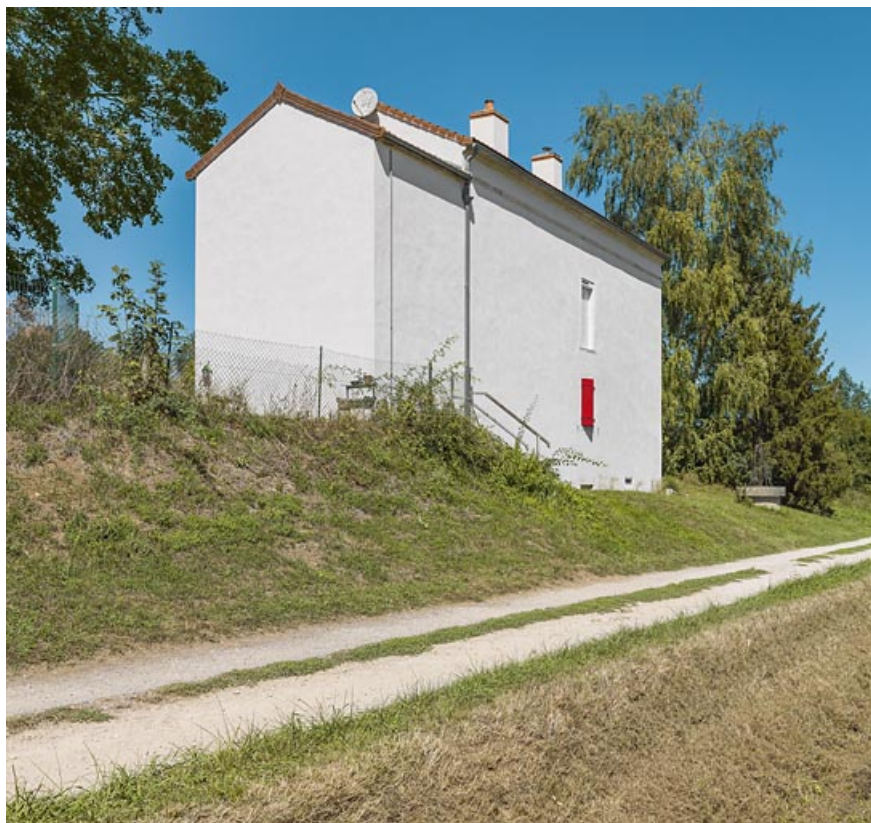
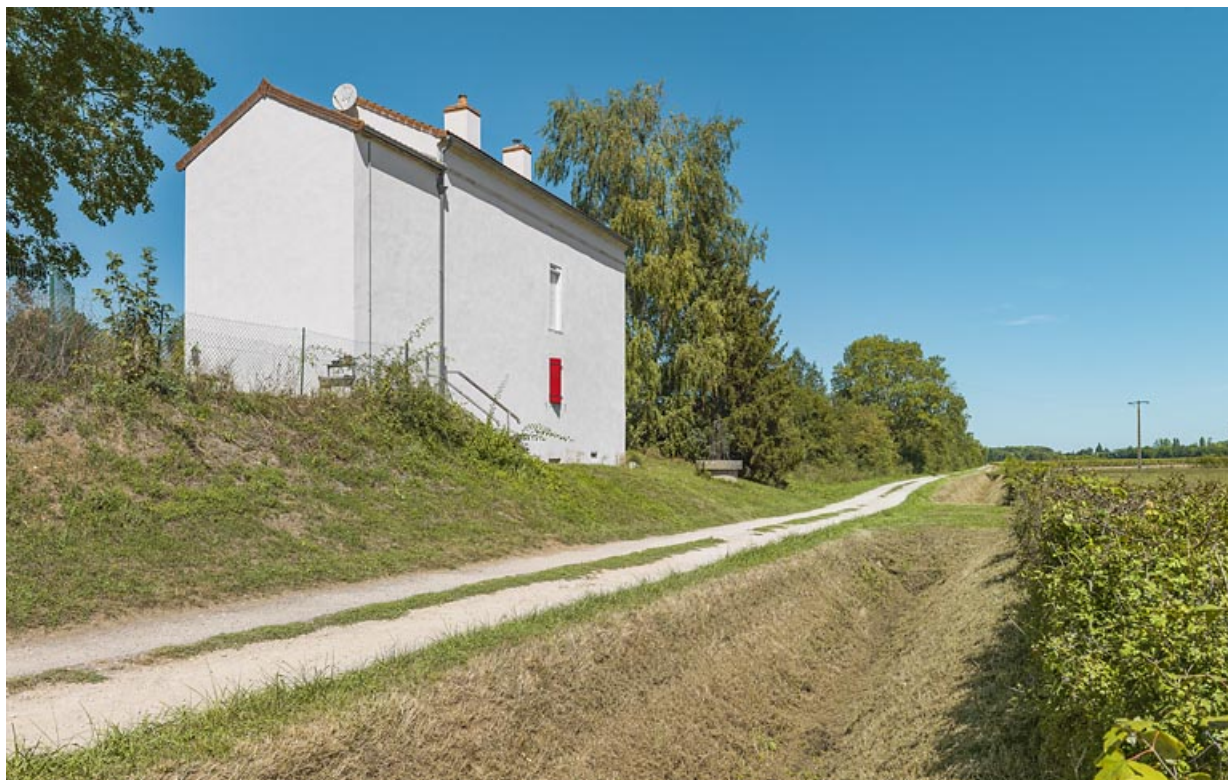
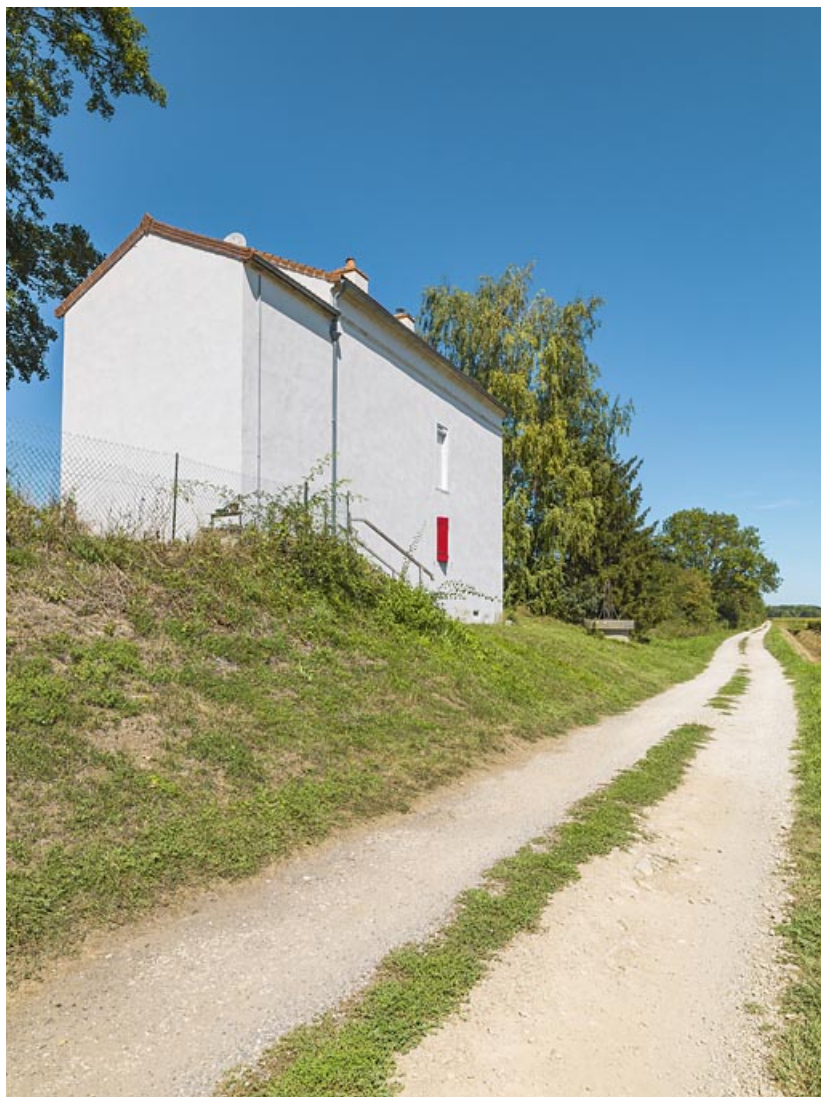
**La maison éclusière de 3/4 : pignon de l'annexe latérale droite et face arrière.**  
21, Trugny, lieudit : PK 184

**La maison éclusière de 3/4 : pignon de l'annexe latérale droite, face arrière et puits.**  
21, Trugny, lieudit : PK 184

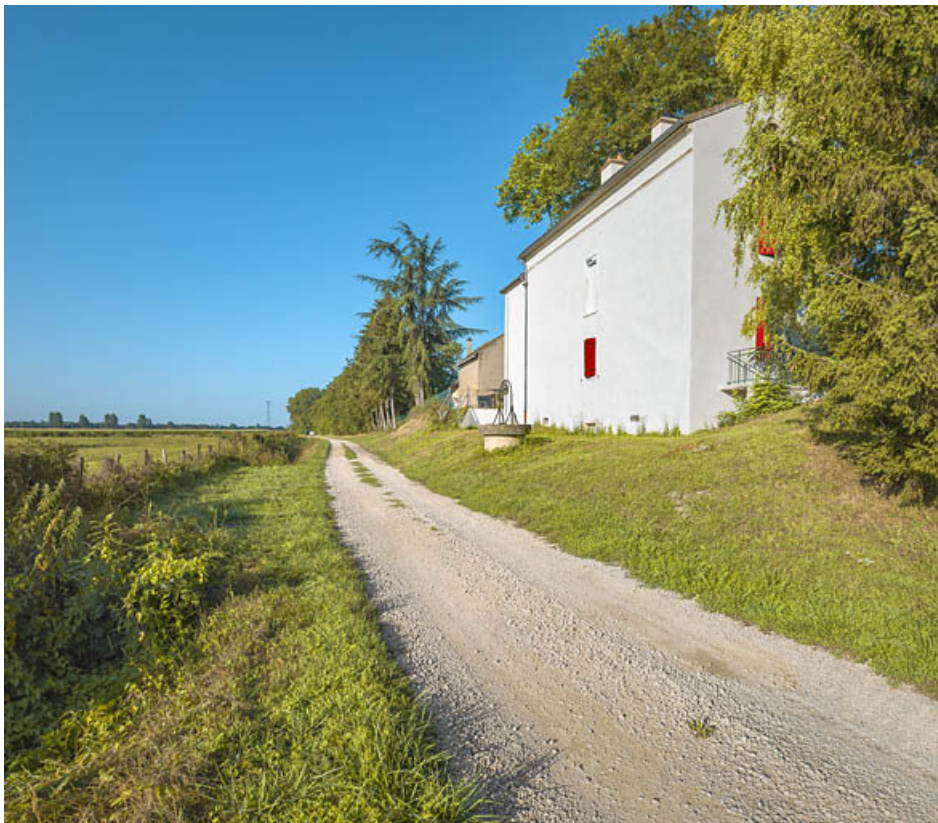
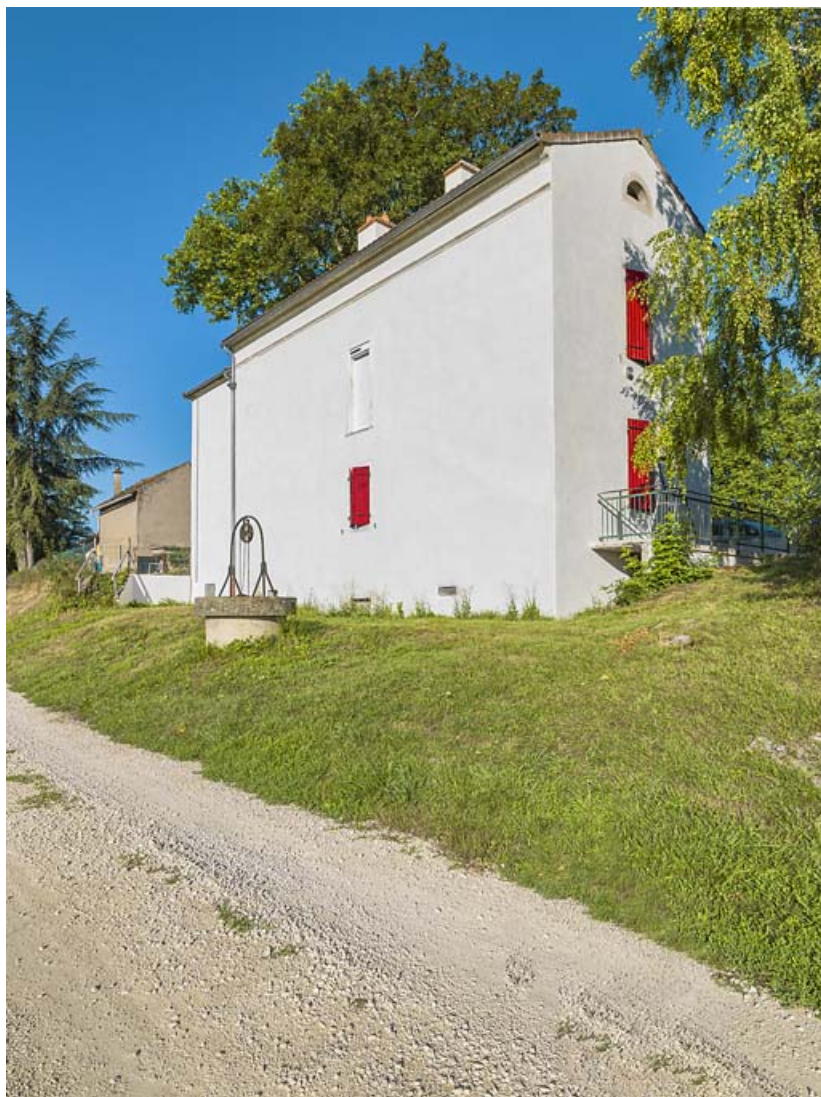
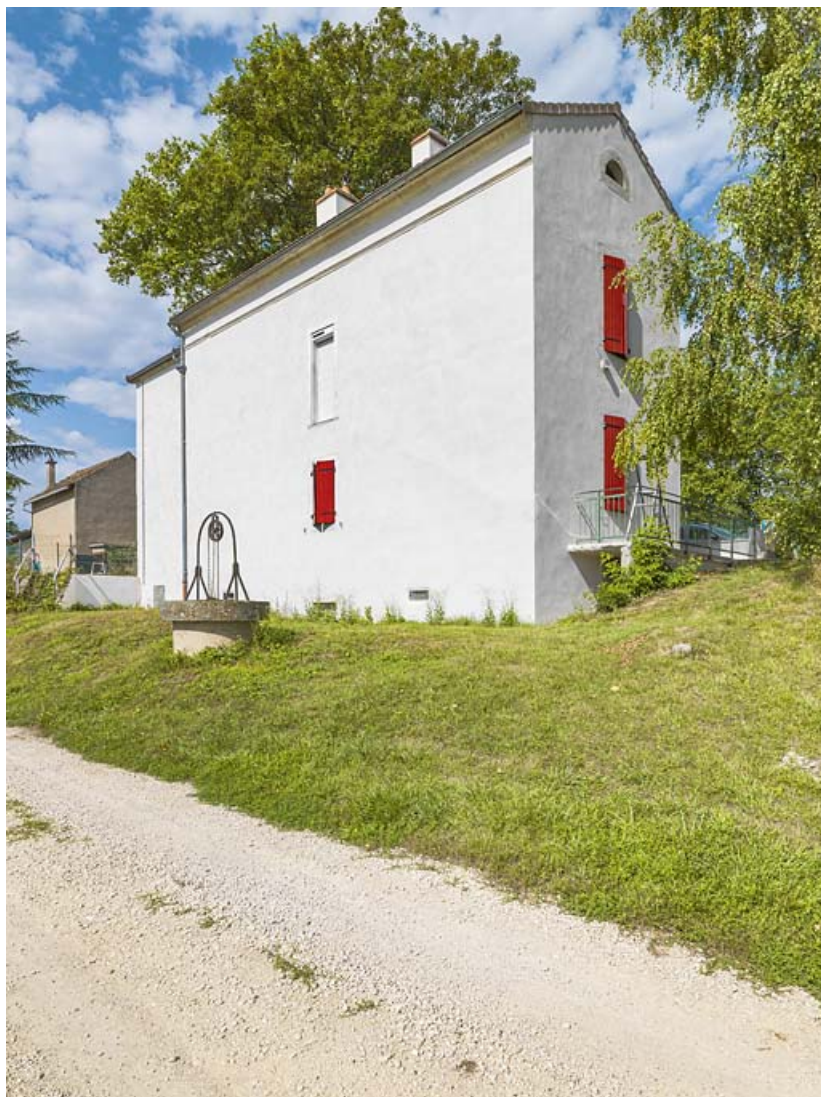
**La maison éclusière de 3/4 : pignon, face arrière et puits.**

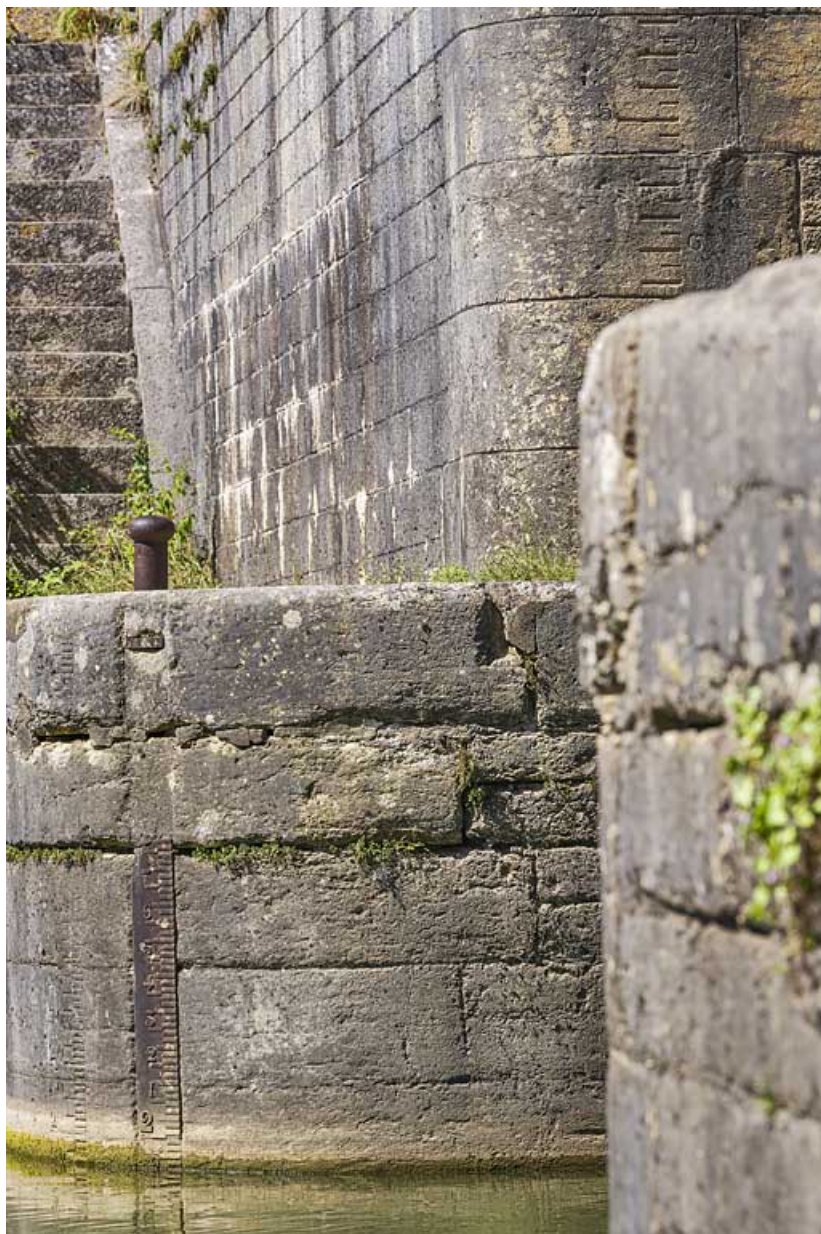
N° de l'illustration : 20192100206NUC4A

**Echelle de crue sur la culée du pont et sur le bajoyer.**

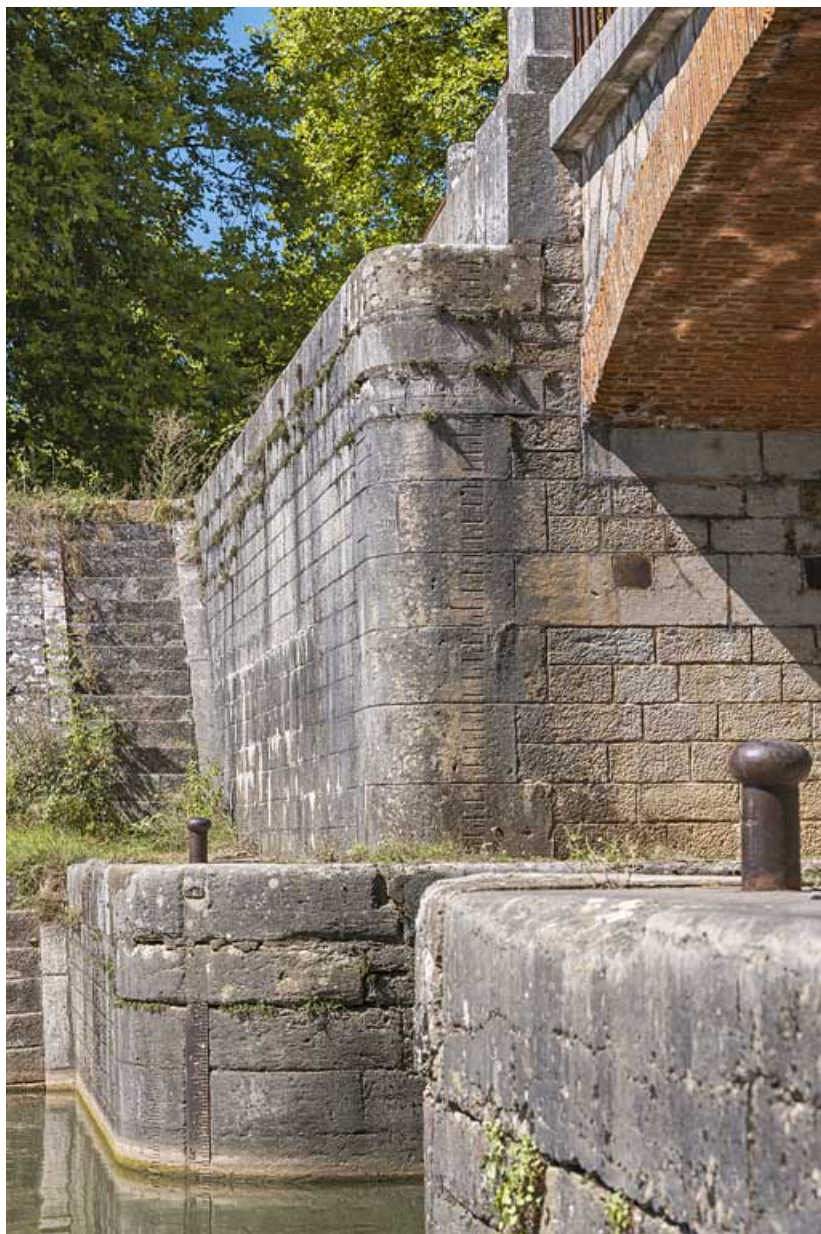
N° de l'illustration : 20192100205NUC4A

**Echelle de crue sur la culée du pont et escaliers.**

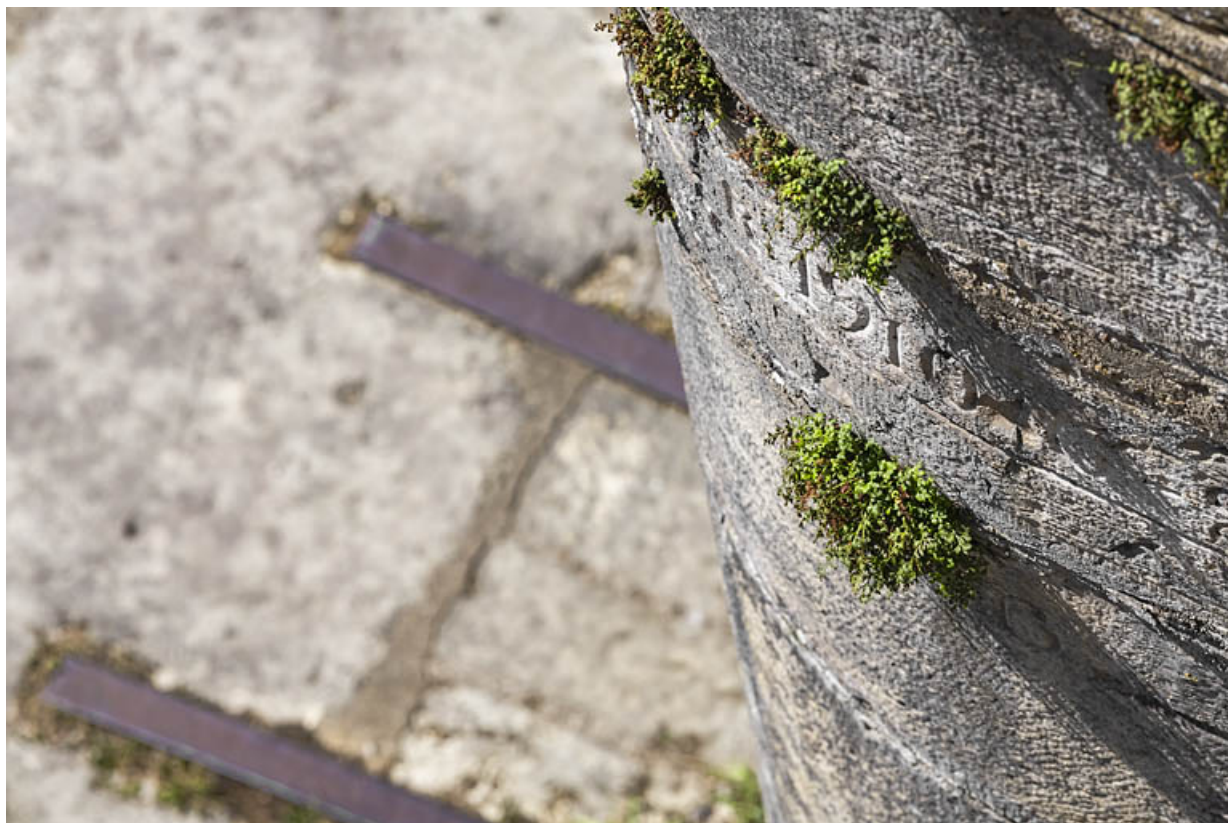
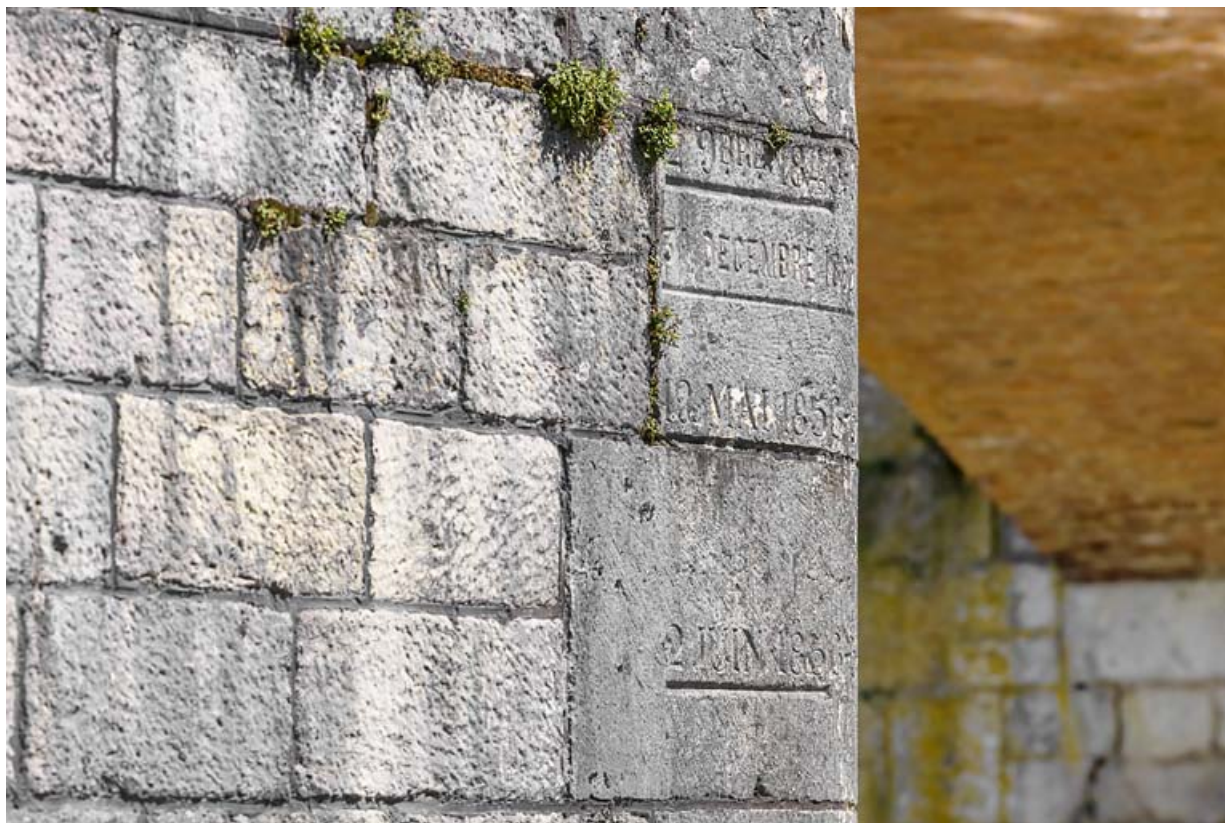
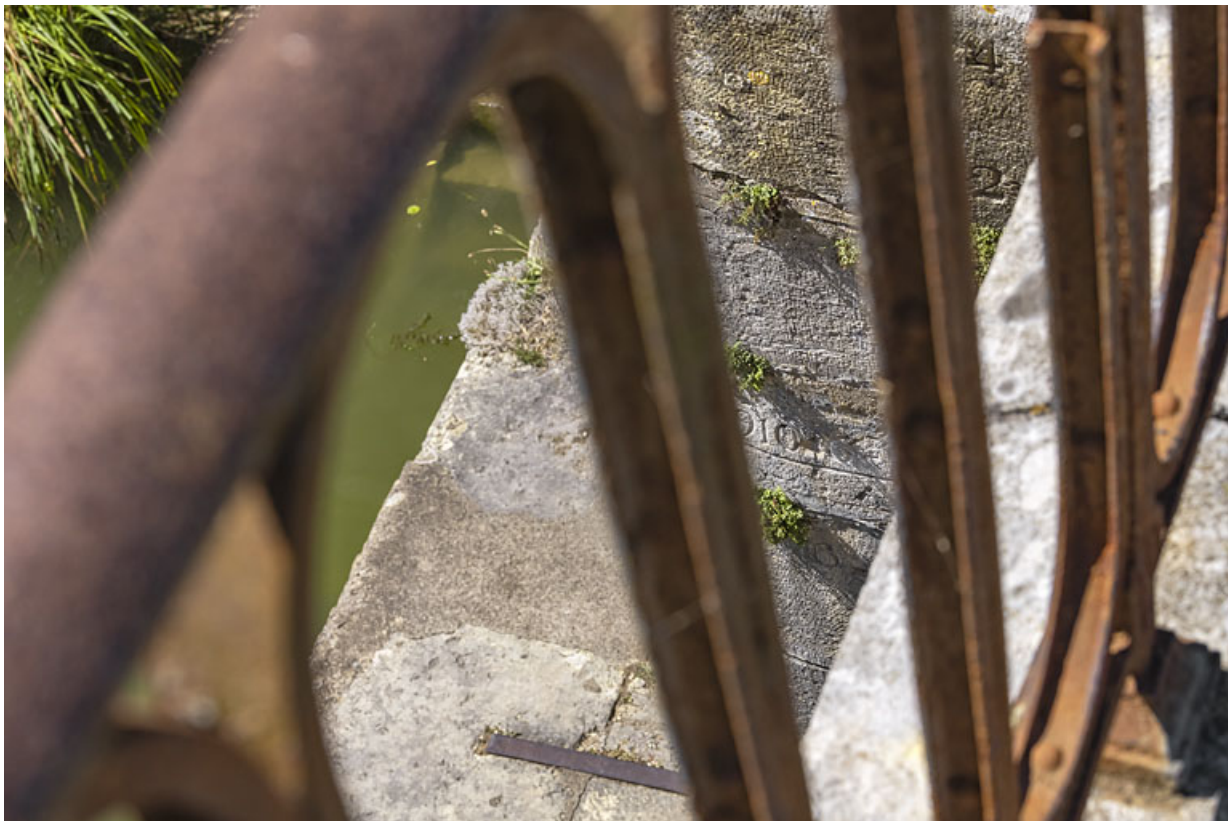
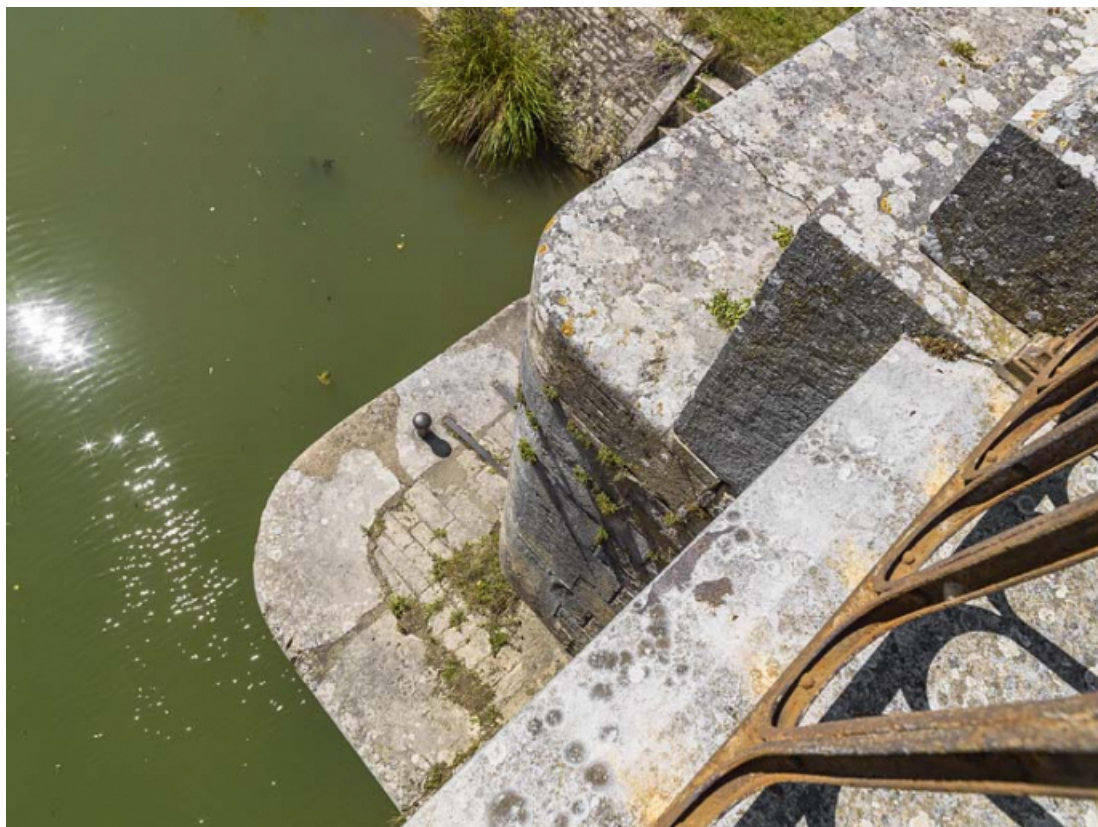
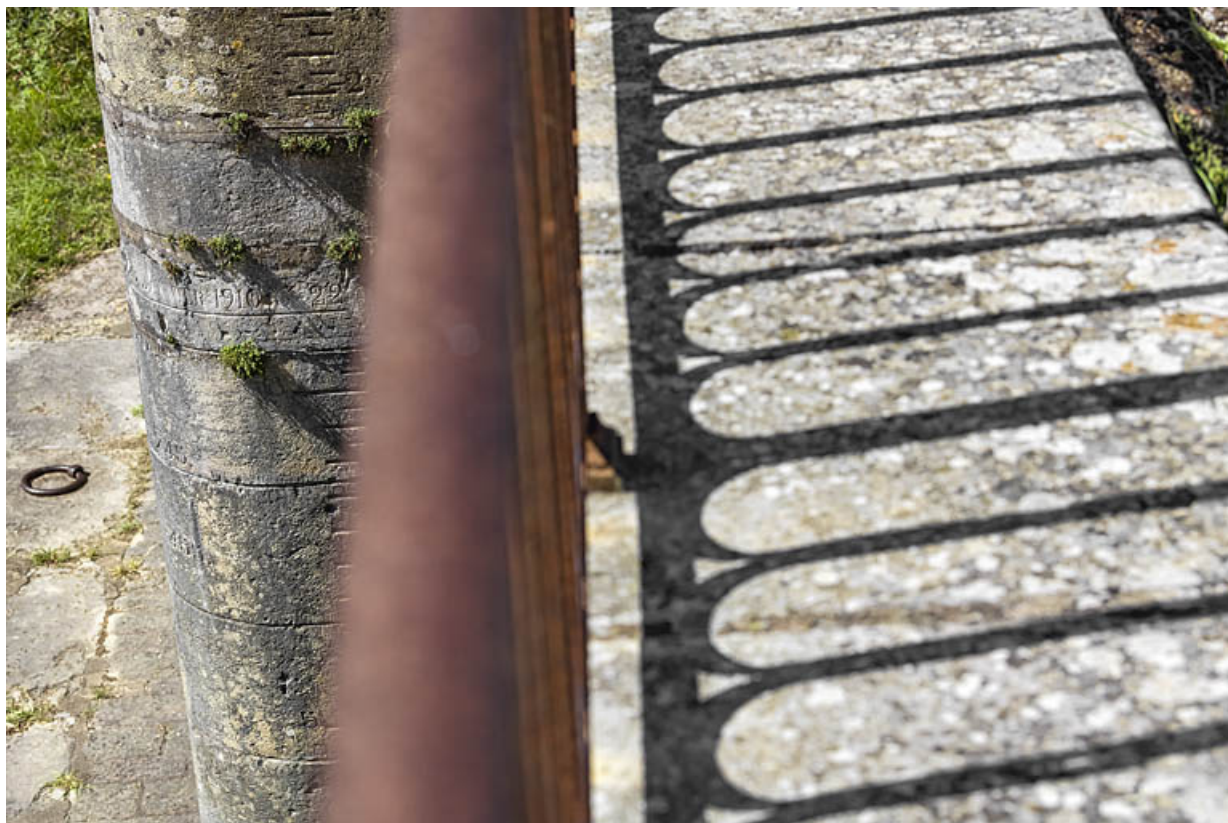
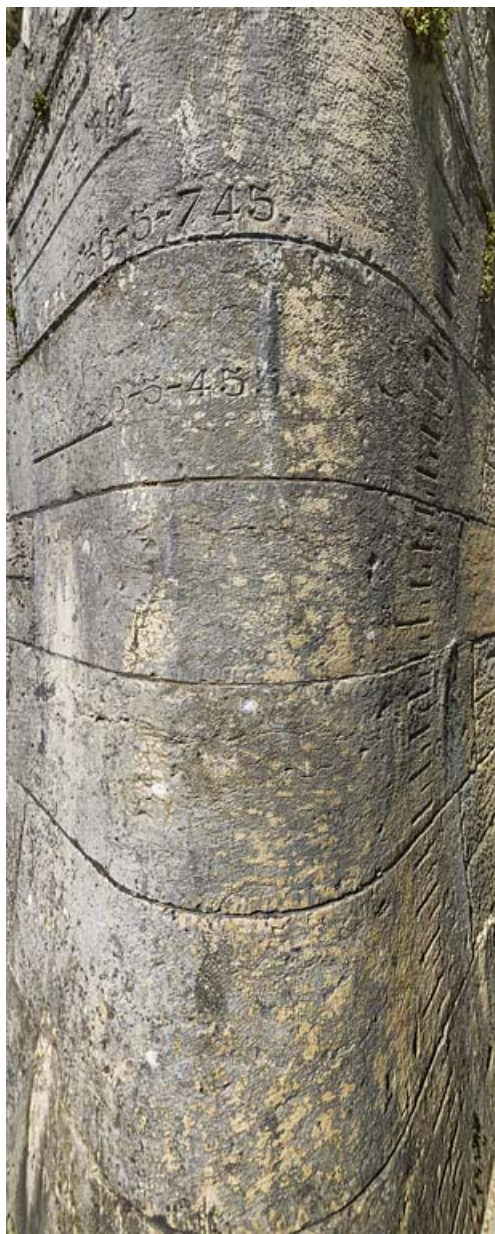
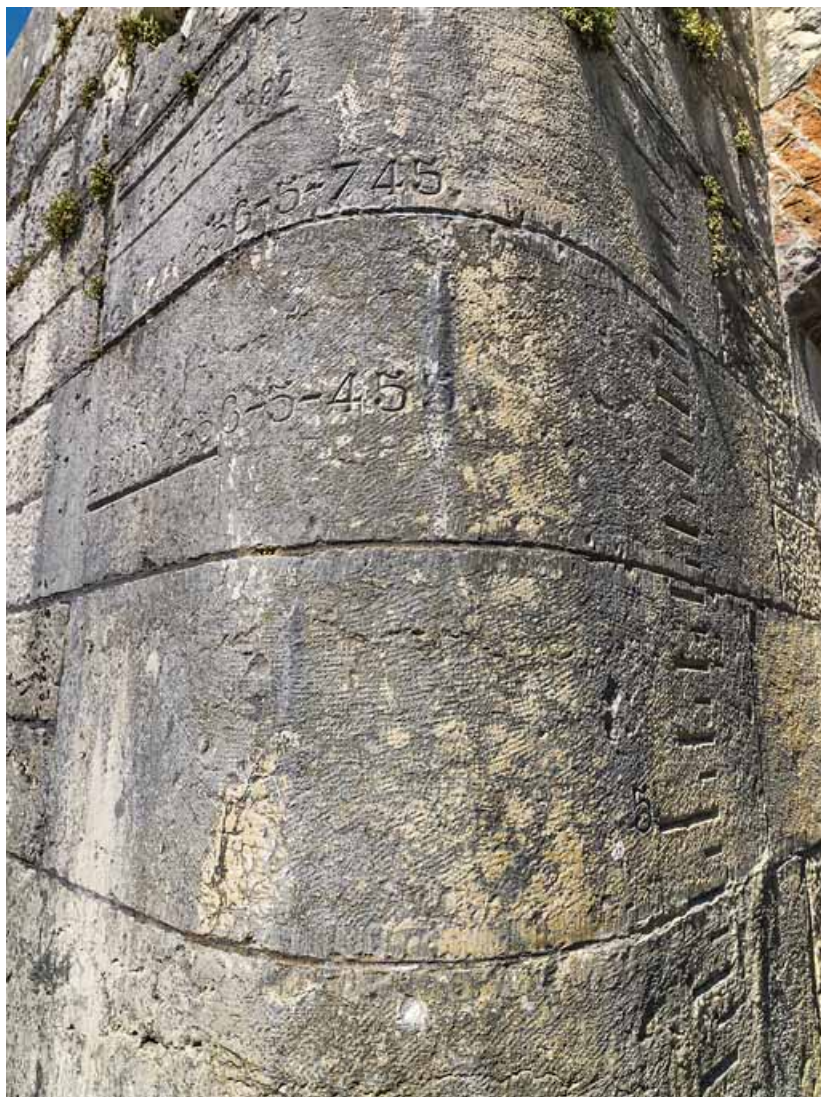
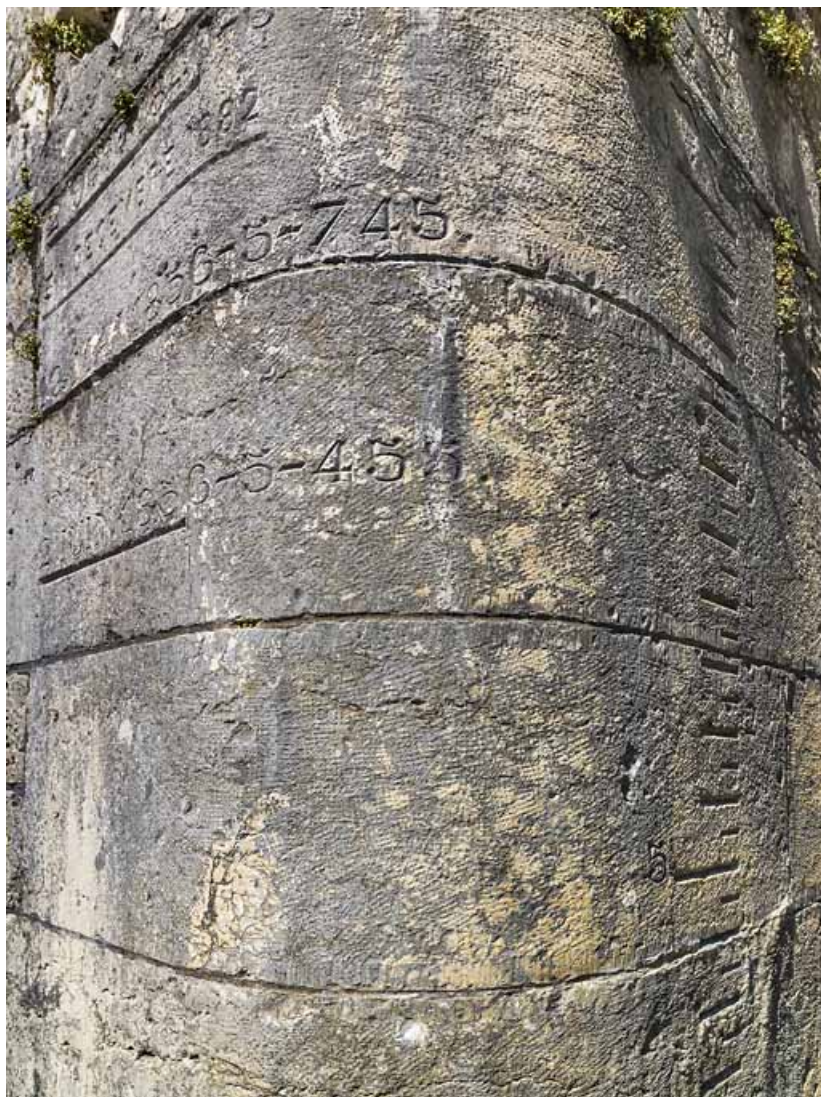
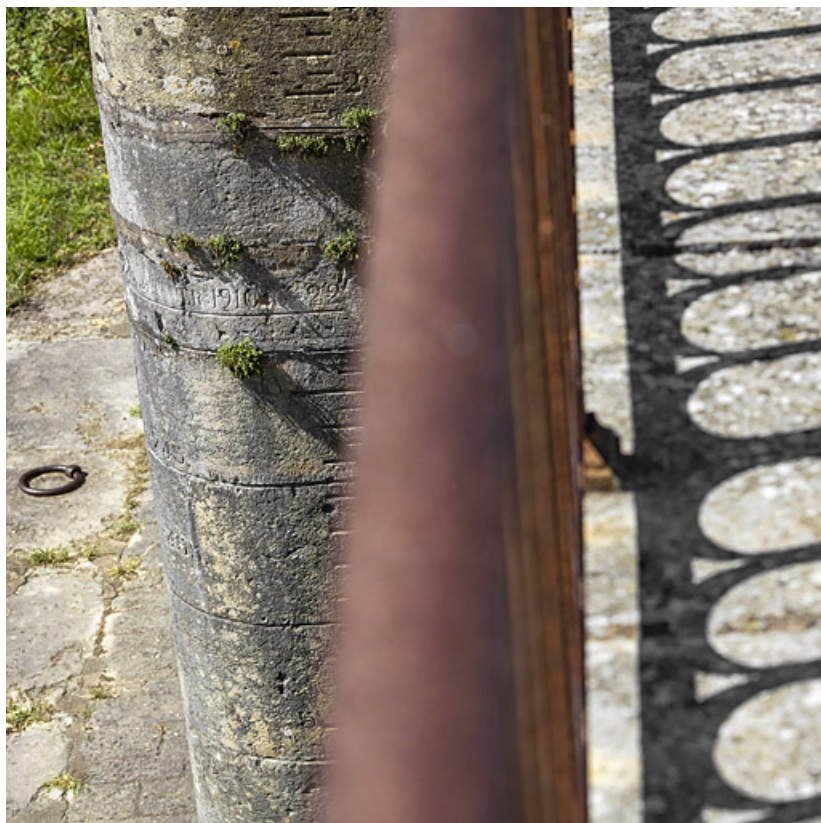
**Détail de l'échelle de crue sur la culée du pont.**

**Echelle de crue sur la culée du pont.**
