## MOULIN DU BAS

Bourgogne-Franche-Comté, Doubs  
Bonnevaux-le-Prieuré  
Bonnevaux du Bas - route départementale 280

Dossier IA25000176 réalisé en 2015 revu en 2016

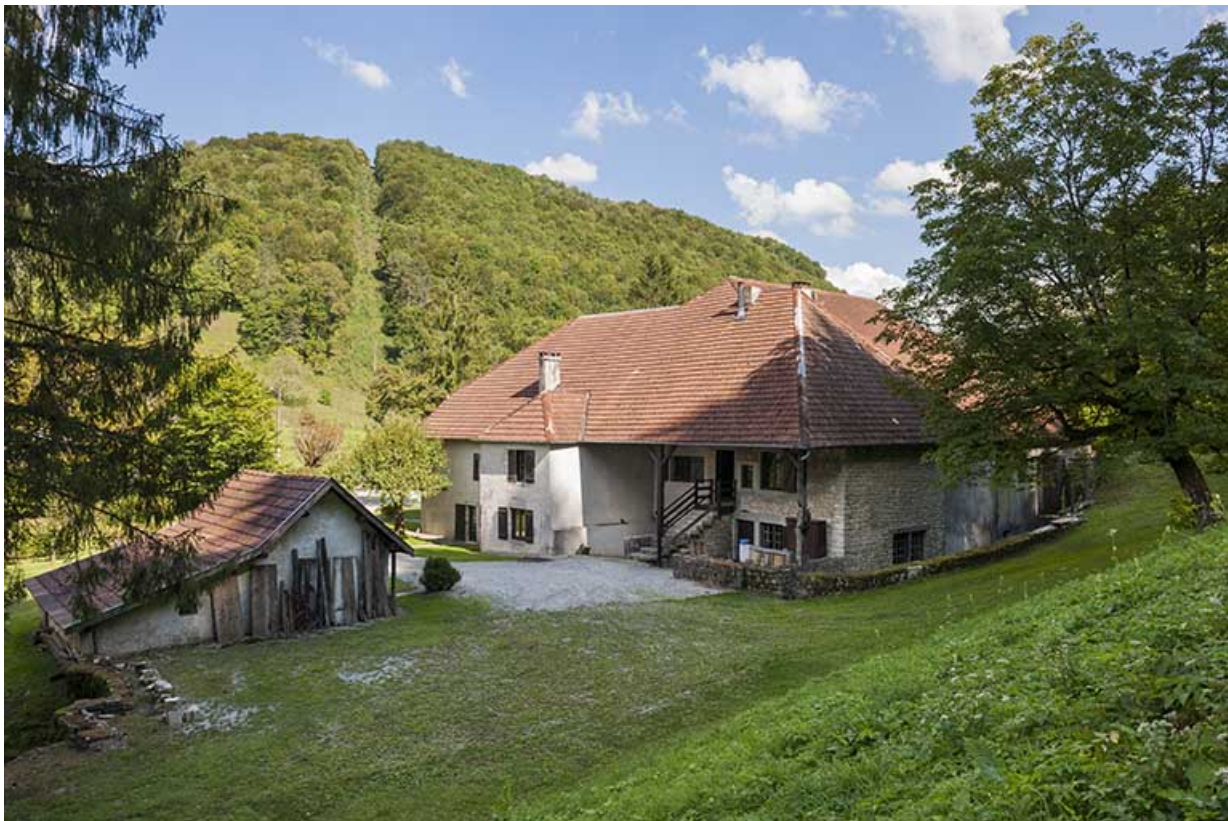
N° de l'illustration : 20152501753NUC4A

**Vue d'ensemble depuis le sud-ouest.**

Construit en moellon de calcaire enduit, le bâtiment est pourvu d'un étage carré et couvert d'un toit à longs pans, demi-croupes et tuile mécanique. Le moulin est établi dans la partie ouest, et les ouvertures sur la façade sud, donnant sur le canal de dérivation, ont été modifiées. Il ne reste aucun vestige de l'activité de scierie.

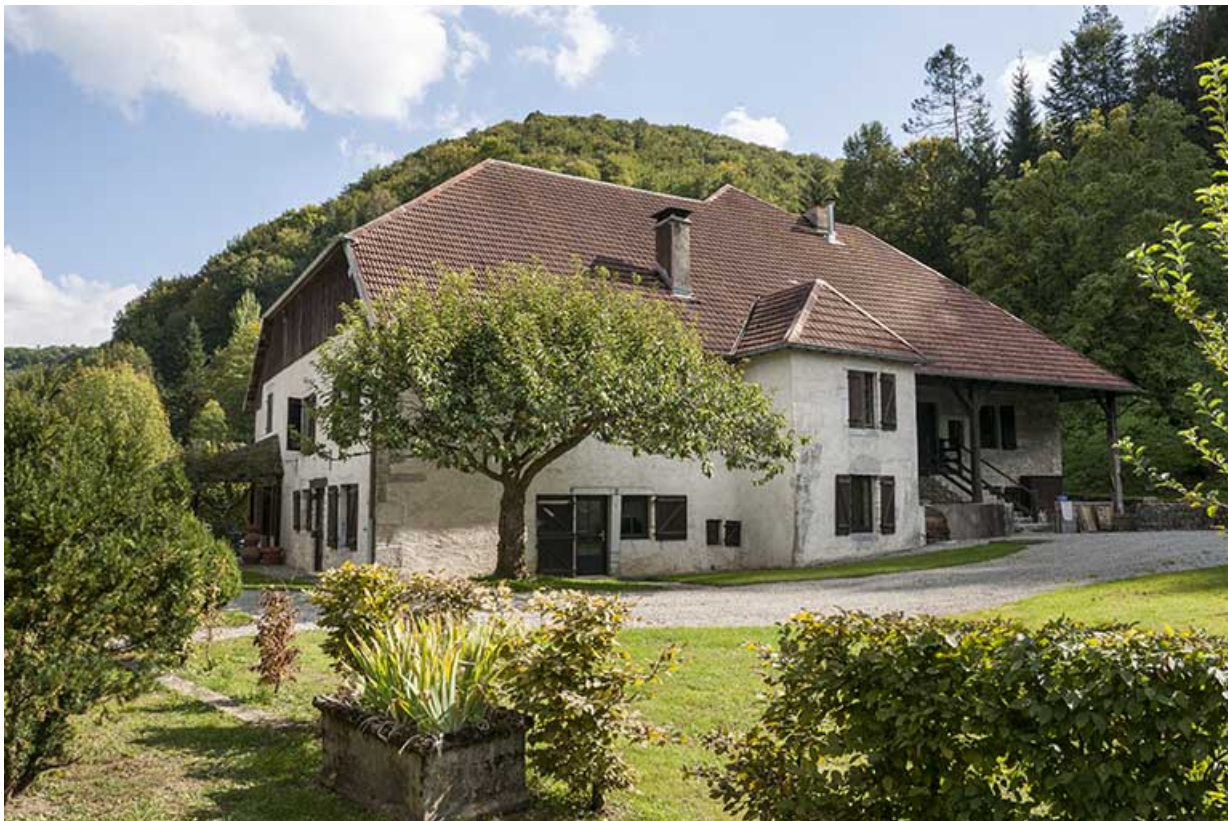
N° de l'illustration : 20152501755NUC4A

**Vue d'ensemble depuis l'ouest.**

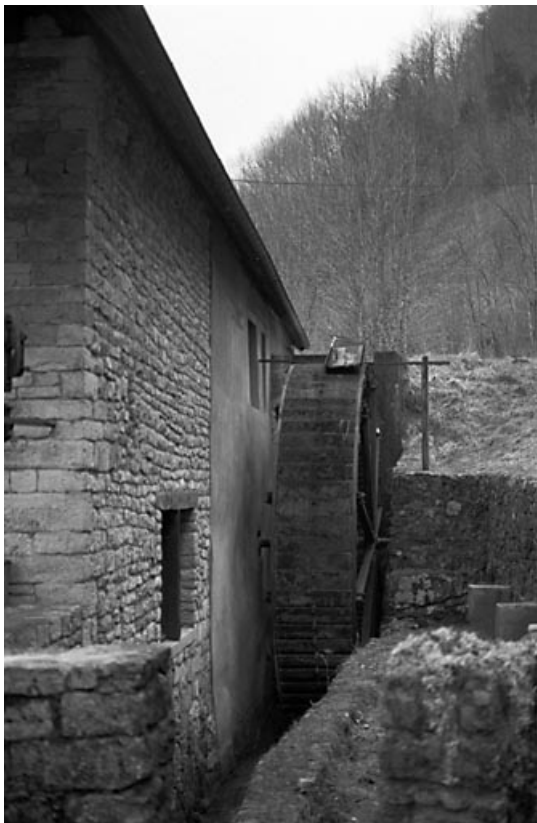
N° de l'illustration : 20002500204Z

**Façade latérale droite : la roue hydraulique verticale.**

L'atelier de scierie travaillait à façon les grumes de résineux et de feuillus, et produisait des pièces de menuiserie et de charpente. Equipée d'un châssis de scie alternative, actionnée d'abord grâce à la roue hydraulique puis avec l'électricité, la scierie a fonctionné jusqu'au milieu des années 1970. Elle a été convertie en restaurant en 1976 et sert aujourd'hui d'habitation. Une roue hydraulique en dessus, à pales courbes, de 6 m de diamètre, a été reconstituée en 1976. Elle a été déposée en prévision d'un remontage. Le rez-de-chaussée du moulin conserve le beffroi double des meules à céréales et le beffroi simple de la meule à huile, tous constitués de colonnes en bois de style toscan. La seule meule conservée provient de la société l'Abrasienne (Epernon, 28). Une partie du système d'entraînement (axe principal et de renvoi) est toujours visible. Au premier étage de l'atelier, l'archure (coffre en bois) d'une paire de meules, une potence et un axe de transmission avec ses poulies en bois et en fonte sont encore en place.

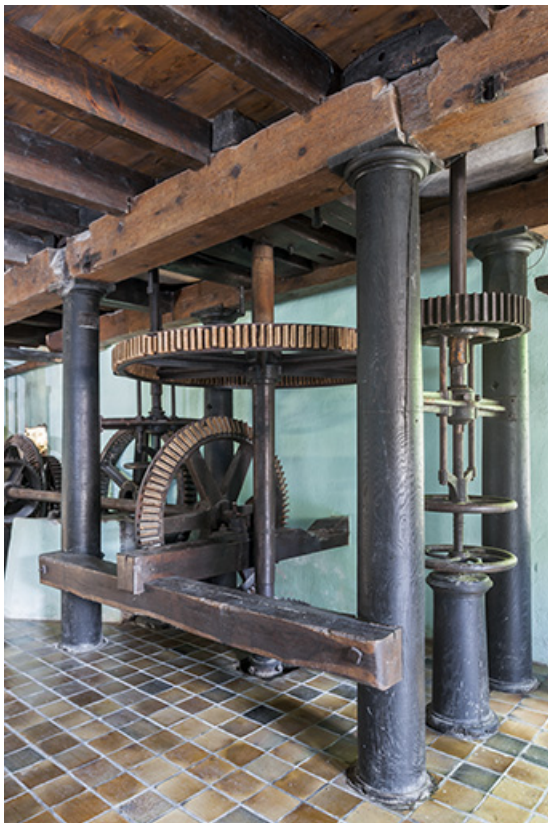
N° de l'illustration : 20152501746NUC4A

**Beffroi (est) d'une paire de meules.**

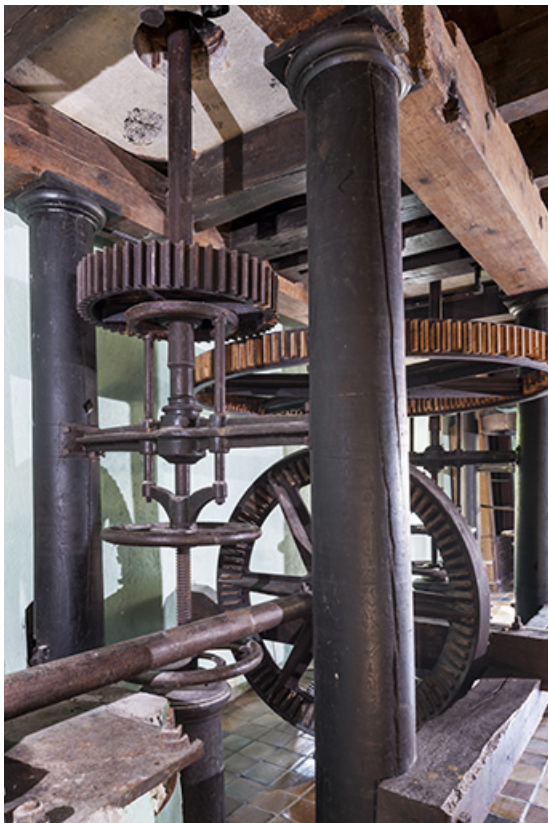
N° de l'illustration : 20152501747NUC4A

**Beffroi est. Détail de la transmission.**
