## MOULIN, SCIERIE

Bourgogne-Franche-Comté, Jura  
Longchaumois  
les Moulins Piquands

Dossier IA39000606 réalisé en  
2000

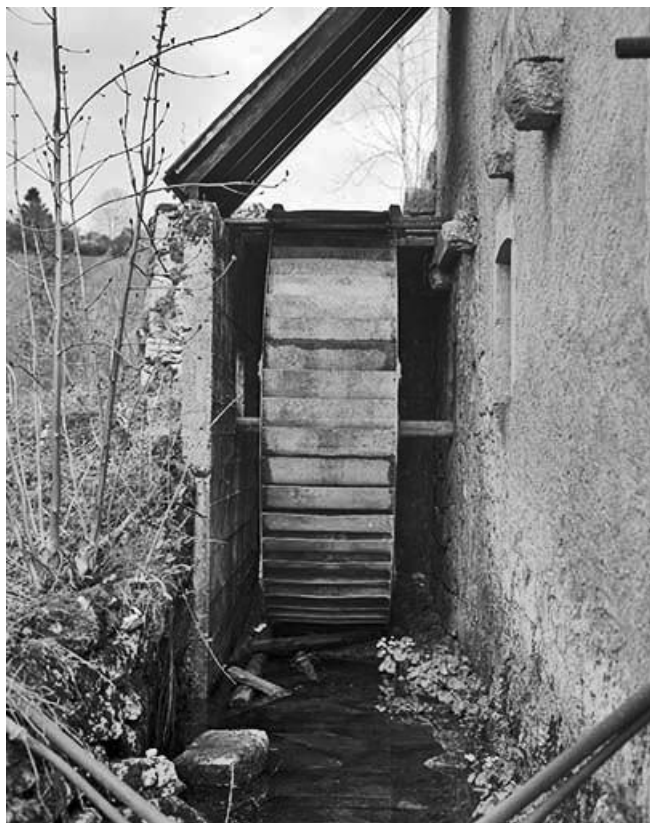
N° de l'illustration : 20003900140X

**Roue à aubes ou à " augets ".**

Un essentage de tôle protège la face gauche, contre laquelle est situé le jardin potager. L'étage de soubassement, ainsi que la roue hydraulique sont situés sur la façade postérieure qui est longée par le bief de dérivation. La roue est abritée par un toit en appentis. Selon les travaux de Emmanuel Renoud-Grappin un moteur diesel a été adjoint à la roue à la fin de la seconde guerre mondiale, tandis que le moteur électrique a été installé dans les années 1960.
