## MAISON D'INDUSTRIEL

Bourgogne-Franche-Comté, Jura  
Morez  
116 rue de la République

Dossier IA39000736 réalisé en 2000 revu en  
2009

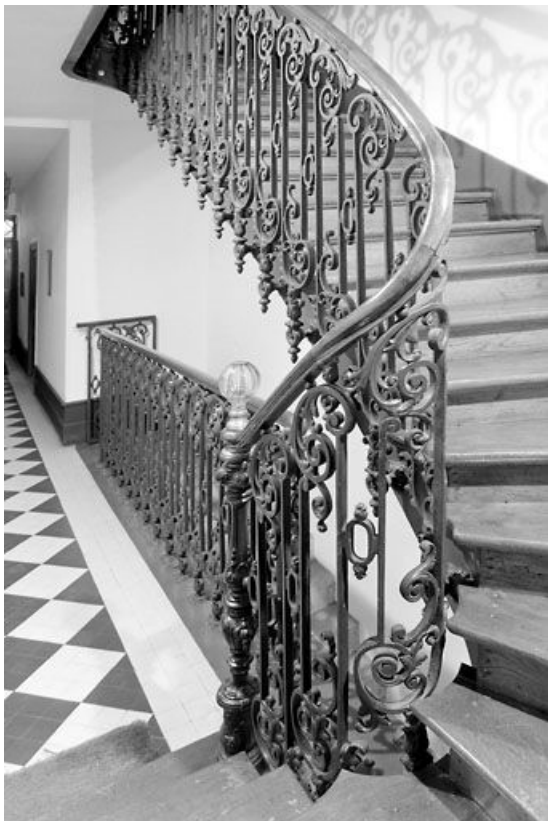
**Escalier tournant, depuis l'extrémité du couloir.**

**Escaliers** : escalier dans-oeuvre, escalier tournant à retours avec jour, en charpente; escalier de distribution extérieur, escalier droit, en maçonnerie
