## MAISON PUIS IMMEUBLE

Bourgogne-Franche-Comté, Jura  
Morez  
1 place Henri Lissac

Dossier IA39001236 réalisé en 2000 revu en 2009

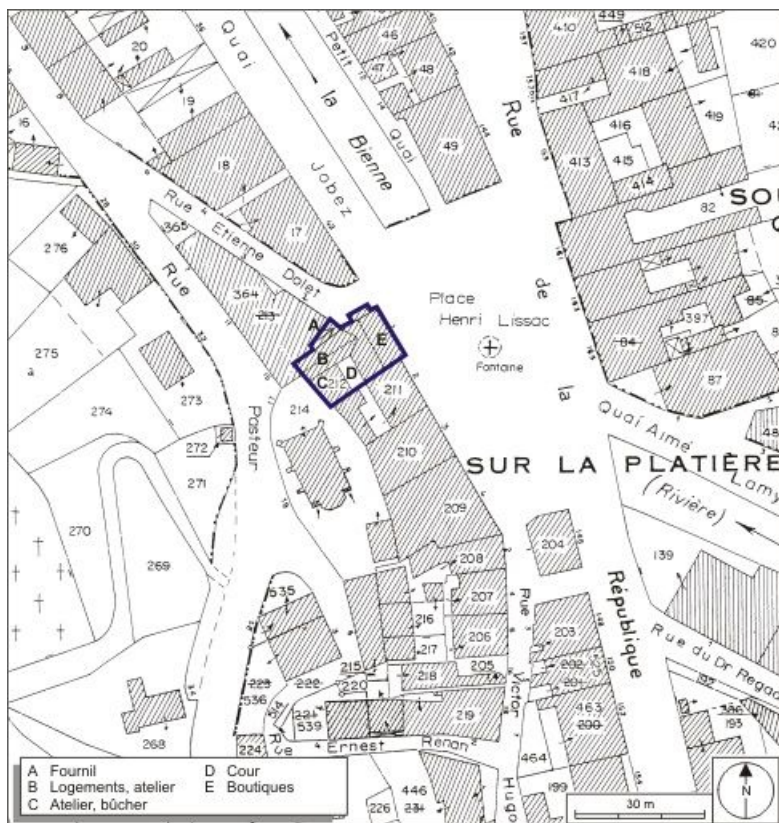
**Plan-masse et de situation. Extrait du plan cadastral, 1980, section AI, échelle 1:1000.**  
39, Morez, 1 place Henri Lissac

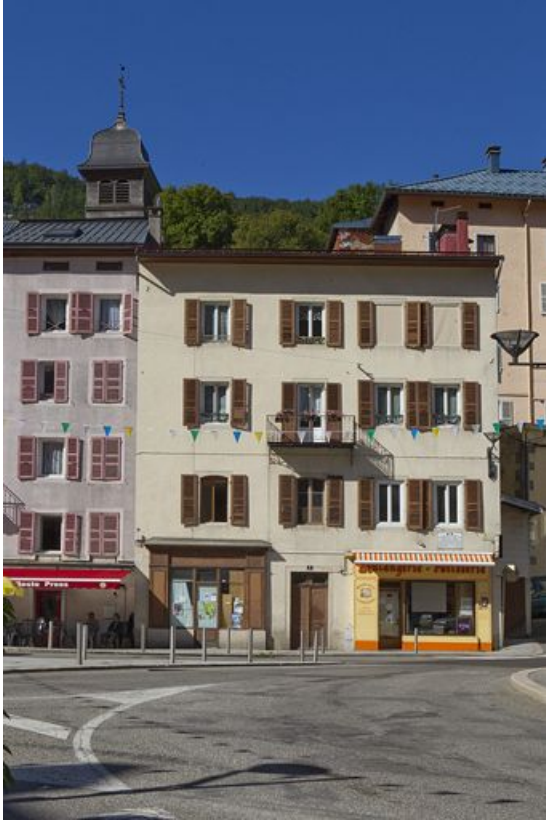
39, Morez, 1 place Henri Lissac

**Vue d'ensemble.**

Les bâtiments ont des murs en moellons calcaires enduits, un toit à longs pans et pignons couverts et une couverture métallique. L'immeuble a trois étages carrés et un comble à surcroît, desservis par un escalier en vis, en pierre jusqu'au deuxième étage, droit et en bois au-dessus. L'entrée principale ouvre sur un couloir dont la voûte d'arêtes s'appuie, côté escalier, sur un arc à clé pendante. L'aile en retour à l'ouest, qui compte le même nombre de niveaux, est desservie par les coursiers en béton refaites sur l'élévation postérieure de l'immeuble. L'angle sud-ouest de la parcelle, contre le rocher, est occupé par un petit bâtiment qui fut atelier (et bûcher ?) et a été doté d'un étage couvert d'une terrasse en béton. Le fournil, au nord, a un étage carré et est coiffé d'un toit en appentis. Certaines baies sont en arc segmentaire : deux au premier étage de l'élévation antérieure et trois sur le mur pignon nord. Quelques fenêtres lunetières sont visibles côté cour au troisième étage.

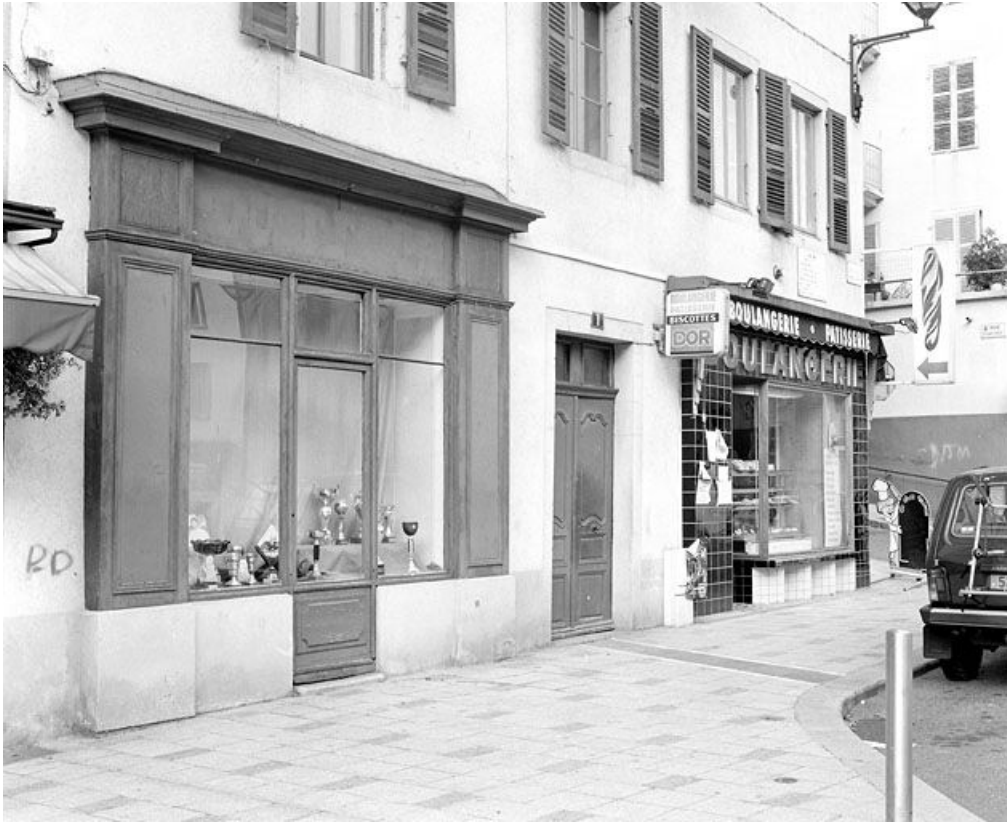
**Rez-de-chaussée de l'élévation antérieure.**

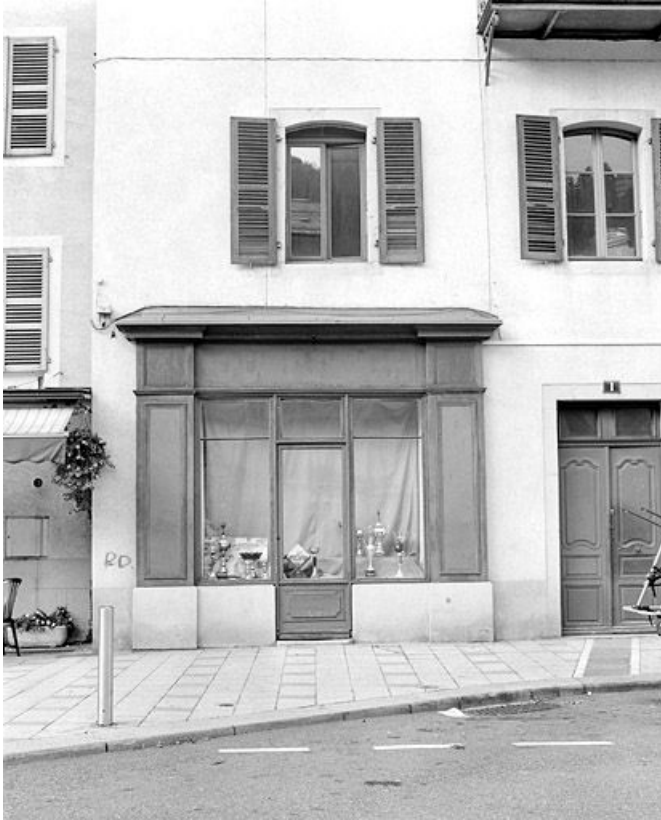
**Devanture de boutique et fenêtre en arc segmentaire.**

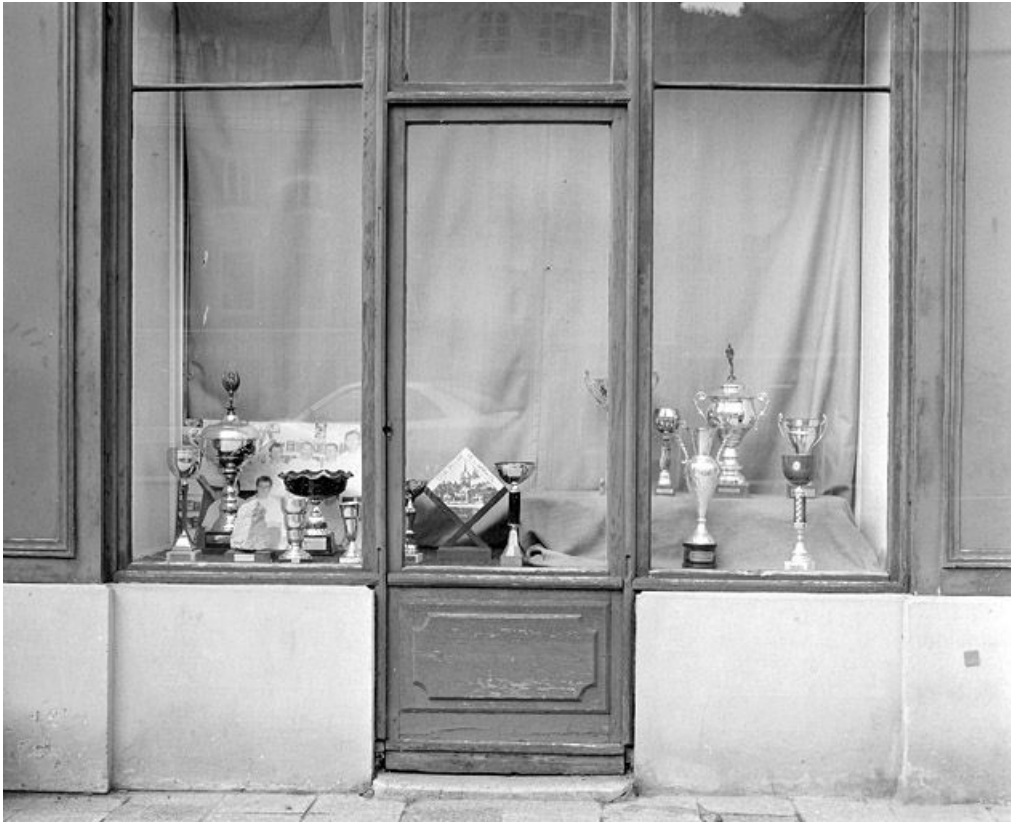
**Devanture de boutique.**

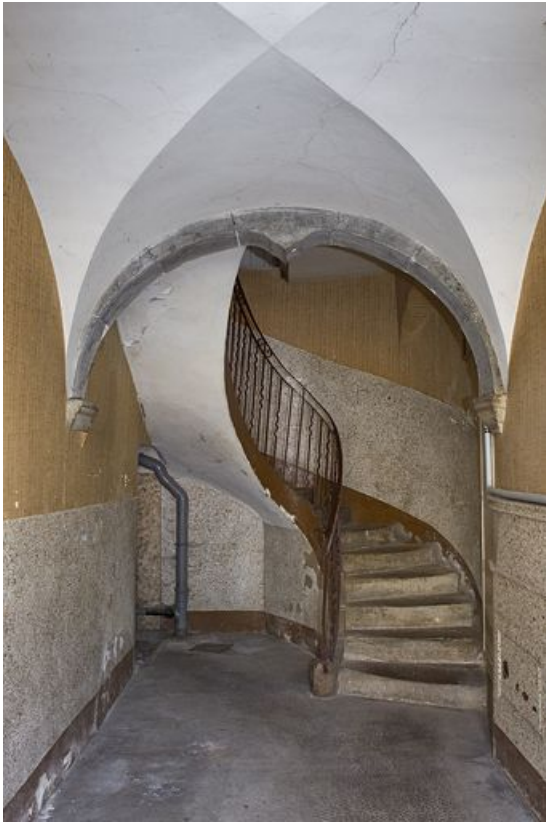
**Couloir voûté et escalier.**

**Couvrement** : voûte d'arêtes

**Escaliers** : escalier dans-oeuvre, escalier droit, en maçonnerie en charpente
