## FERME

Bourgogne-Franche-Comté, Haute-Saône  
Aisey-et-Richecourt  
1 rue de l' Église

Dossier IA70000736 réalisé en 2016

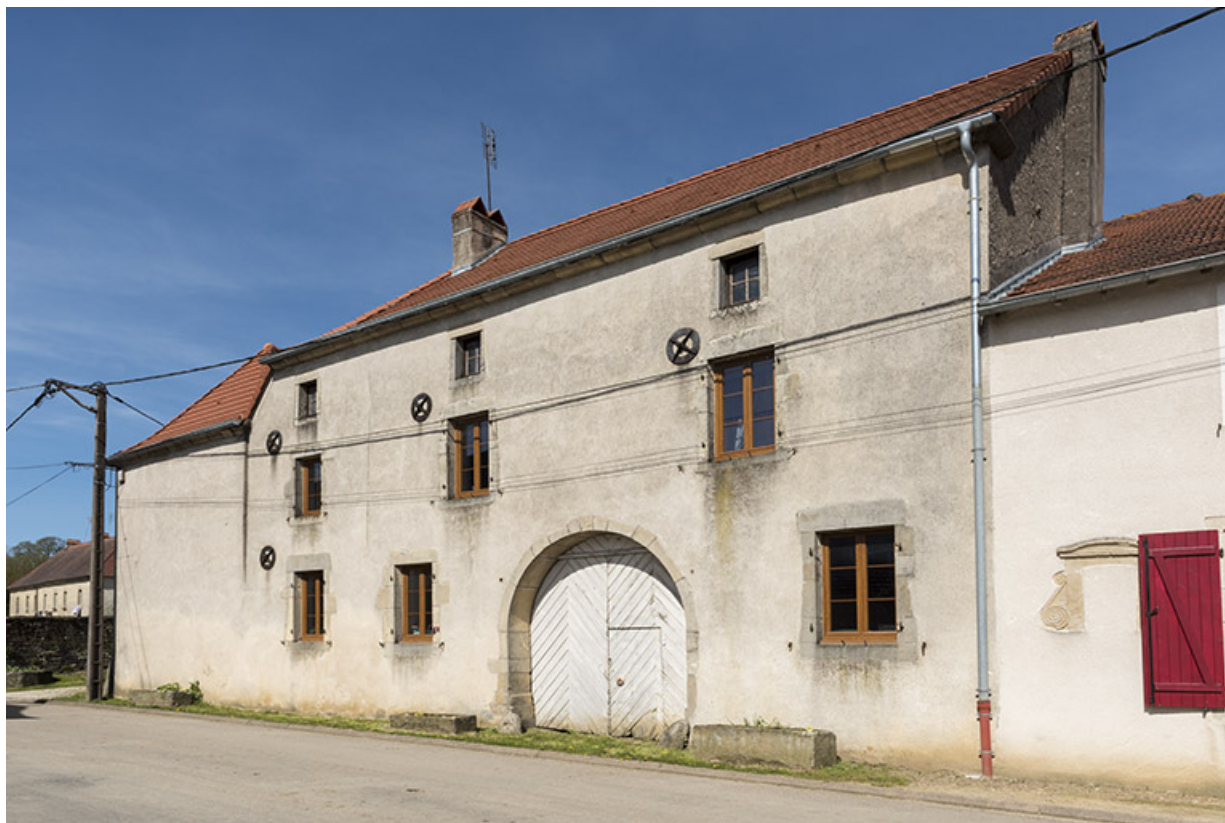
N° de l'illustration : 20167000639NUC4A

**La façade sur rue avec la porte cochère.**

- le premier bâtiment s'élève sur un étage carré et un niveau de comble. La façade sur rue dispose d'une porte charretière et de baies plus ou moins ordonnancées, avec des encadrements en pierre de taille. Le toit, à longs pans et à croupe sur le pignon nord, le pignon est couvert sur la partie sud.

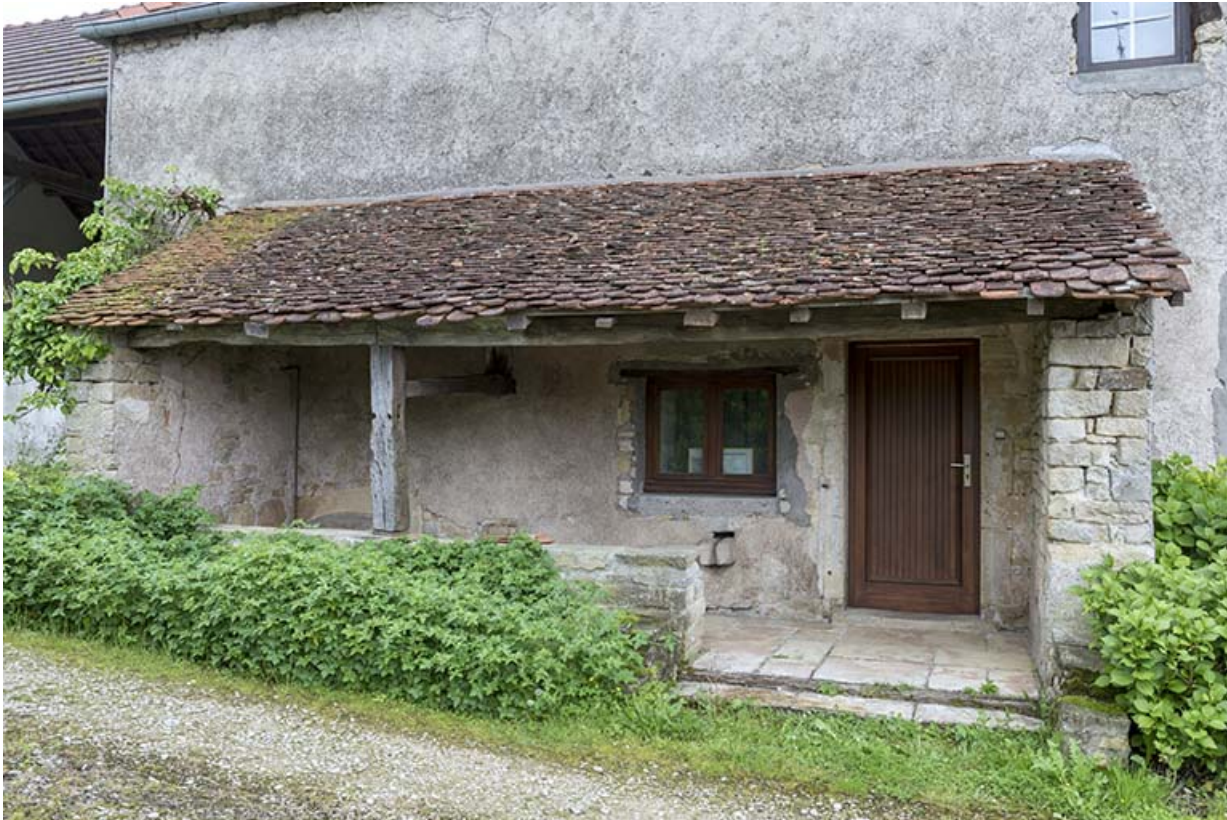
N° de l'illustration : 20167000641NUC4A

**Auvent protégeant l'entrée.**

- le second bâtiment, perpendiculaire à la voie publique, est en rez-de-chaussée surélevé en raison de la pente du terrain et dispose d'un étage carré. Le toit est couvert à croupe. Un appentis protège la porte d'entrée. L'ancienne cuisine comporte un ancien four à pain et une cheminée avec une plaque portant la date, ornée d'un blason surmonté d'une couronne, de coquilles Saint-Jacques et d'une couronne comprenant des initiales.

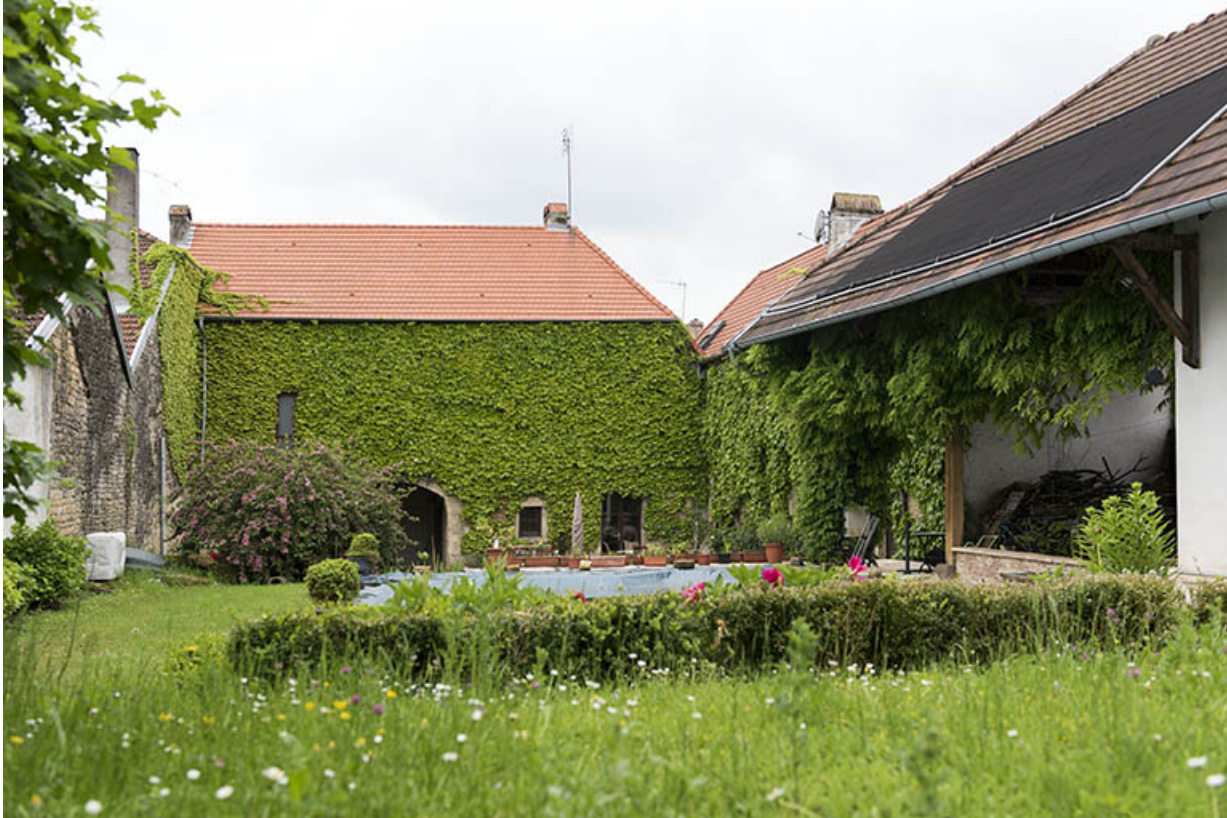
N° de l'illustration : 20167000647NUC4A

**Vue générale de la cour intérieure.**

L'ensemble actuel est composé de deux anciennes fermes. Les murs sont maçonnés en moellon, apparents dans la cour intérieure et recouverts d'enduit du côté de la voie publique.

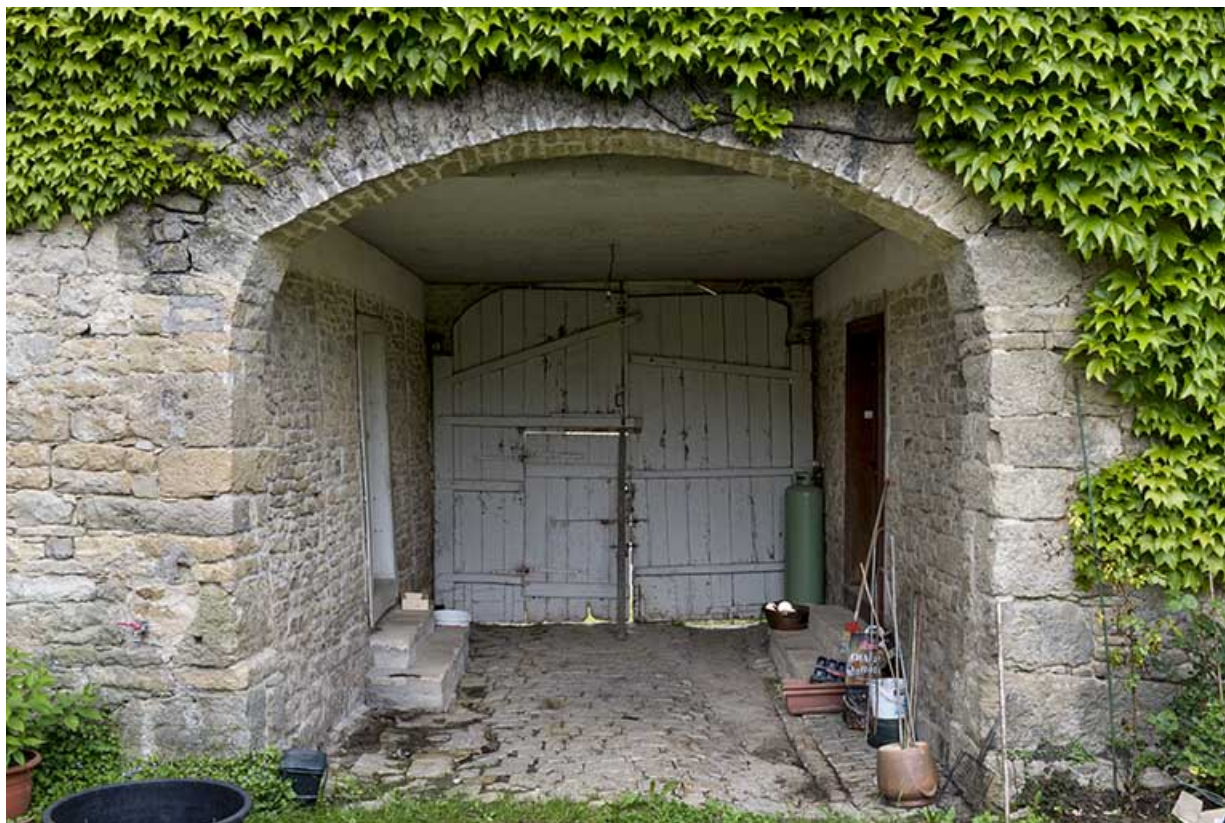
N° de l'illustration : 20167000645NUC4A

**La porte cochère, cour intérieure.**

La première ferme, dont le mur gouttereau est parallèle à la rue, comprenait une cour intérieure et un bâtiment à vocation agricole (grange, étable...), actuellement disparu ; le tout accessible par la porte charretière. La façade principale a été remaniée au 19<sup>e</sup> siècle comme l'indique les dimensions importantes des fenêtres. La partie gauche de la ferme était dévolue à l'habitation. La pièce en rez-de-chaussée dispose d'une cheminée dont les caractéristiques permettent de la faire remonter à l'époque de construction de la ferme. Une date portée (1801) est inscrite dans un cartouche en relief sur le manteau de la cheminée. Cette date témoigne vraisemblablement d'un remaniement postérieur.

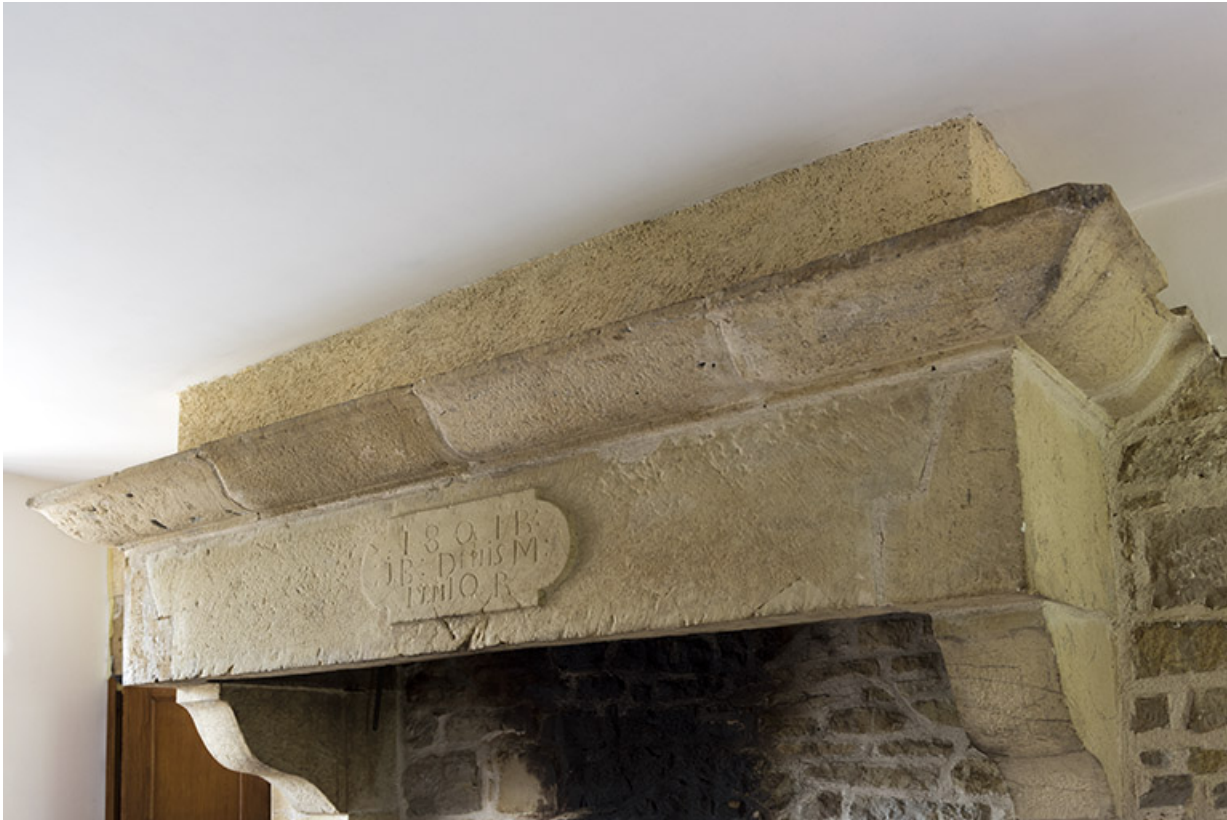
N° de l'illustration : 20167000642NUC4A

**Cheminée dans la ferme côté rue.**

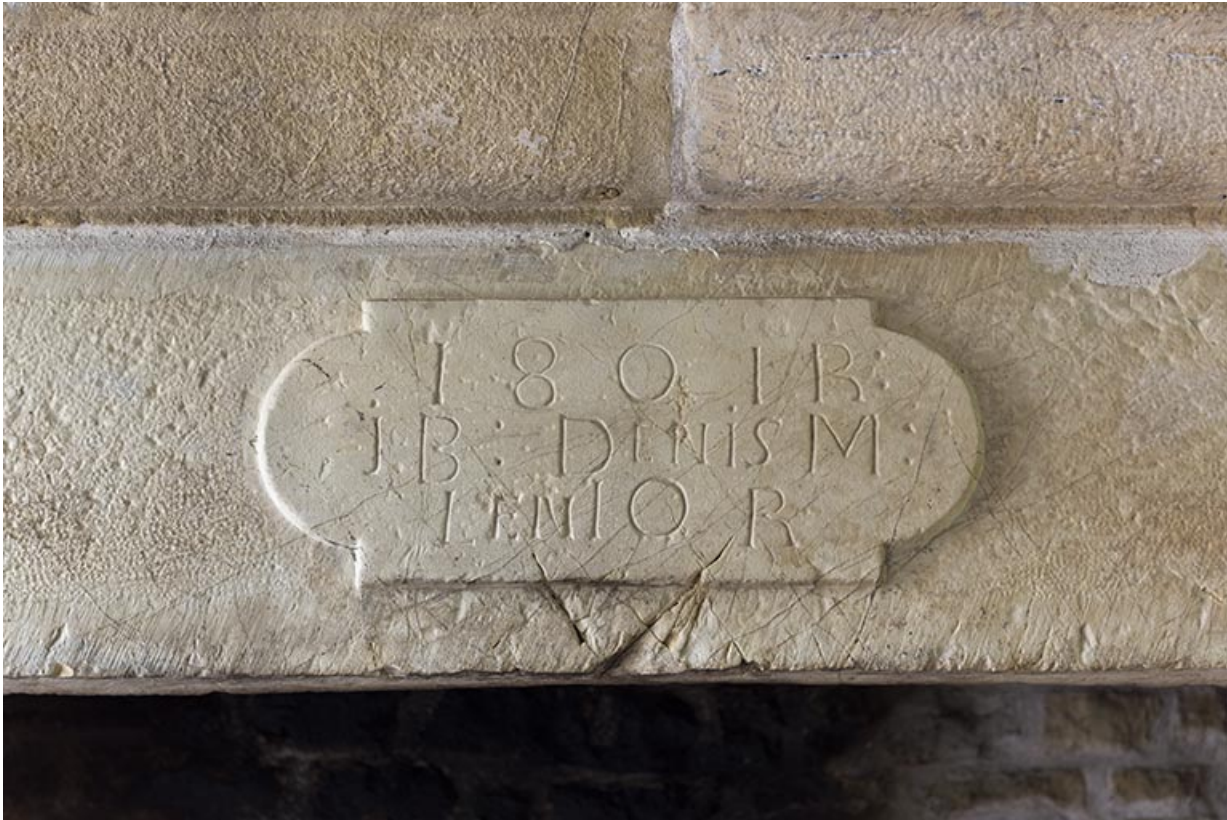
N° de l'illustration : 20167000643NUC4A

**Détail sur le linteau de la cheminée.**

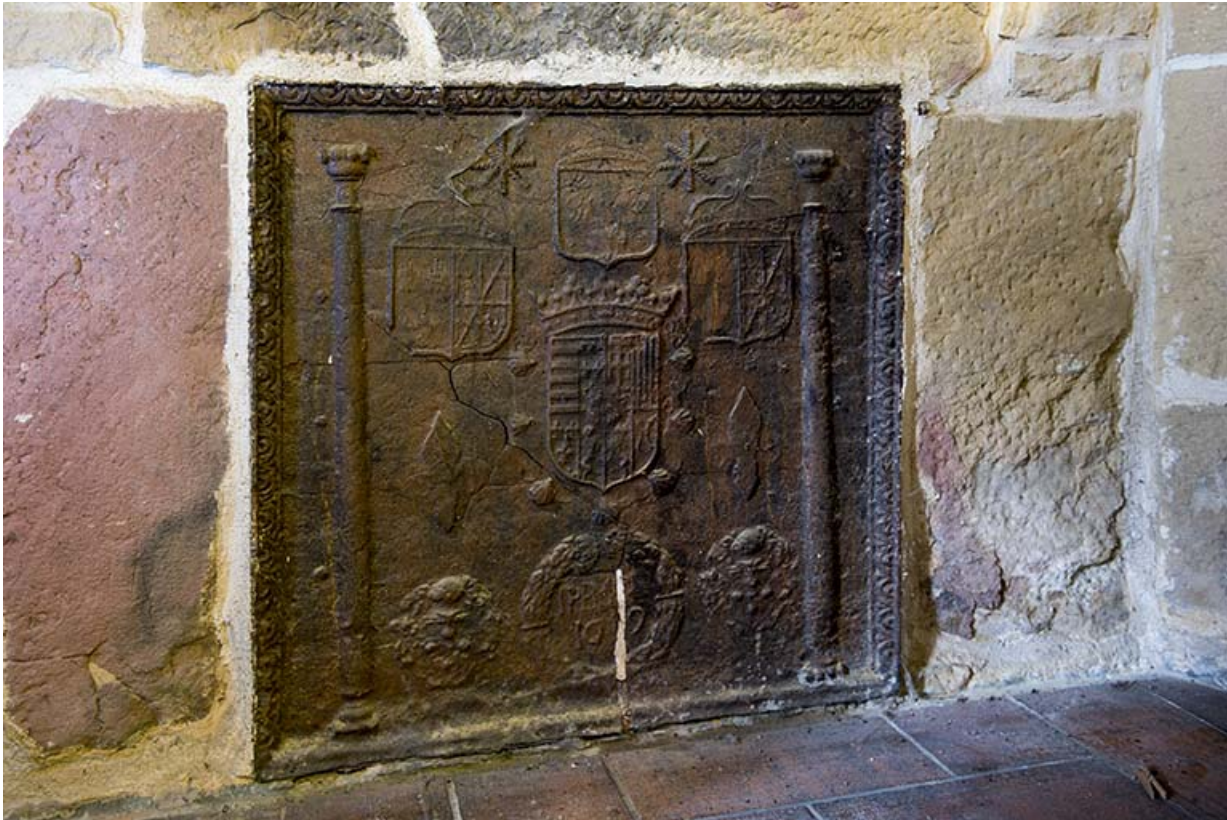
N° de l'illustration : 20167000644NUC4A

**Plaque de cheminée dans la seconde ferme.**

La seconde ferme, perpendiculaire à la rue, a également été réaménagée. Une grange de cette partie, visible sur le cadastre napoléonien et attenante à la ferme, a disparu. La façade principale a été remaniée à l'instar de celle la ferme mitoyenne. L'étage supérieur dispose d'une baie à volute de remploi (sa provenance n'est pas connue). Une plaque de cheminée située dans l'ancienne cuisine porte la date 1697.
