## FERME SEIGNEURIALE

Bourgogne-Franche-Comté, Haute-Saône  
Aisey-et-Richécourt  
Richécourt - impasse de la Saône

Dossier IA70000741 réalisé en 2016

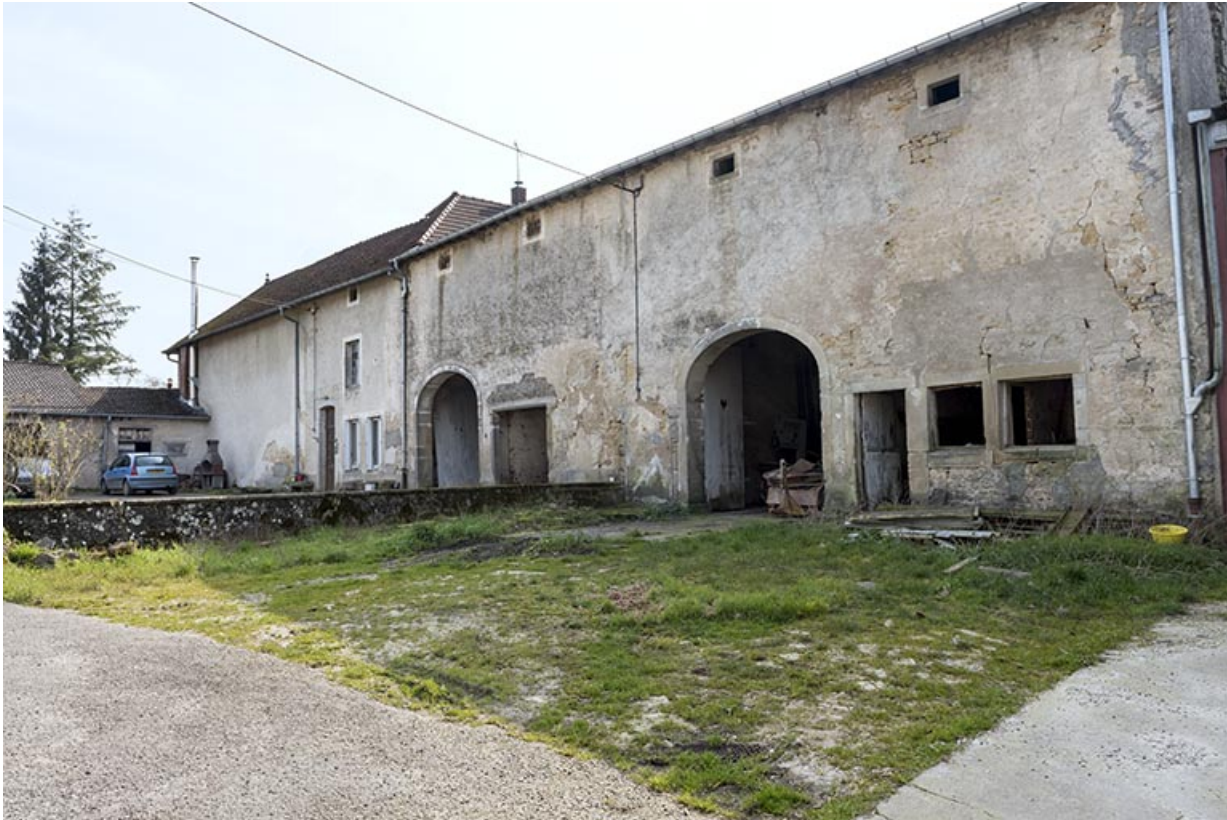
N° de l'illustration : 20167000597NUC4A

**Les anciennes granges.**

La ferme dispose d'une maison d'habitation s'élevant sur un étage carré et un second de comble. Adossé à la maison, un vaste bâtiment disposant de deux grandes ouvertures abritait les anciennes granges. Des communs complètent la cour sur la façade antérieure. À l'arrière se trouve le pigeonnier bâti sur un plan carré ; une pièce en rez-de-chaussée comprend une cheminée, correspondant probablement à une ancienne cuisine. À l'étage, les boulins sont encore en place.

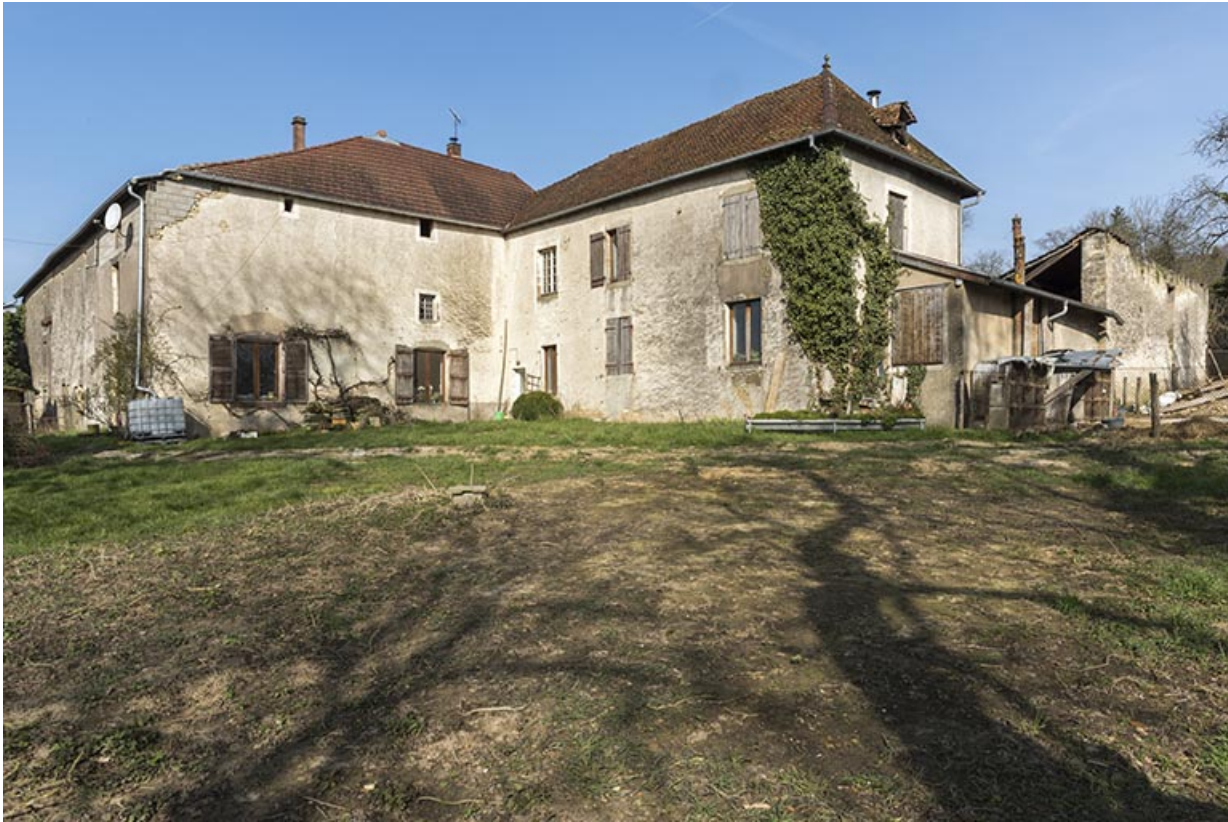
N° de l'illustration : 20167000601NUC4A

**Vue générale, façade postérieure.**

Une description des lieux dans l'acte d'acquisition, évoque la présence d'une ferme, d'un pigeonnier, de granges et d'écuries ainsi que de potagers, de jardins et de vergers. Plus d'un siècle plus tard, cette description est assez proche des dessins et des parcelles visibles dans le cadastre napoléonien. Le site appartient depuis 1808 au baron de Dalmassy. Ses héritiers vendront les possessions comprises dans les trois quarts du fief (terres, fermes...) de Richécourt et ne conserveront que le site du château. Au 19<sup>e</sup> siècle, les façades de la ferme subissent d'importants remaniements.

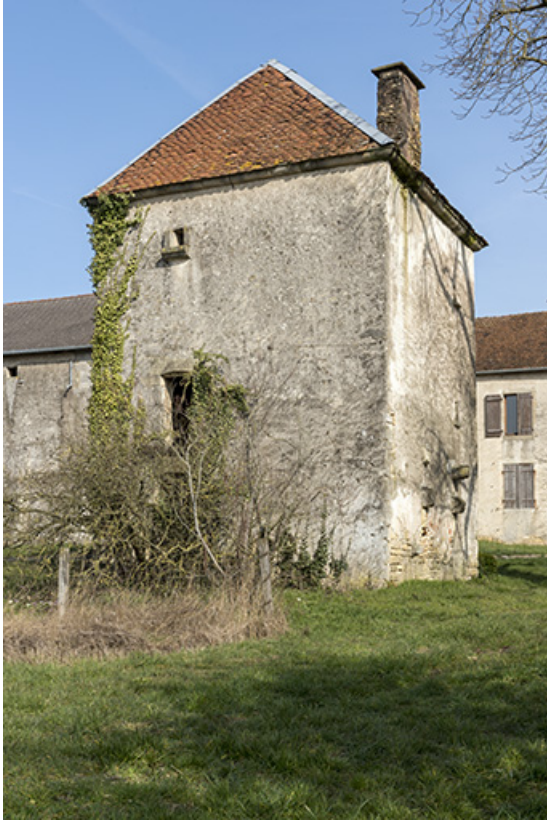
N° de l'illustration : 20167000603NUC4A

**Le pigeonnier.**

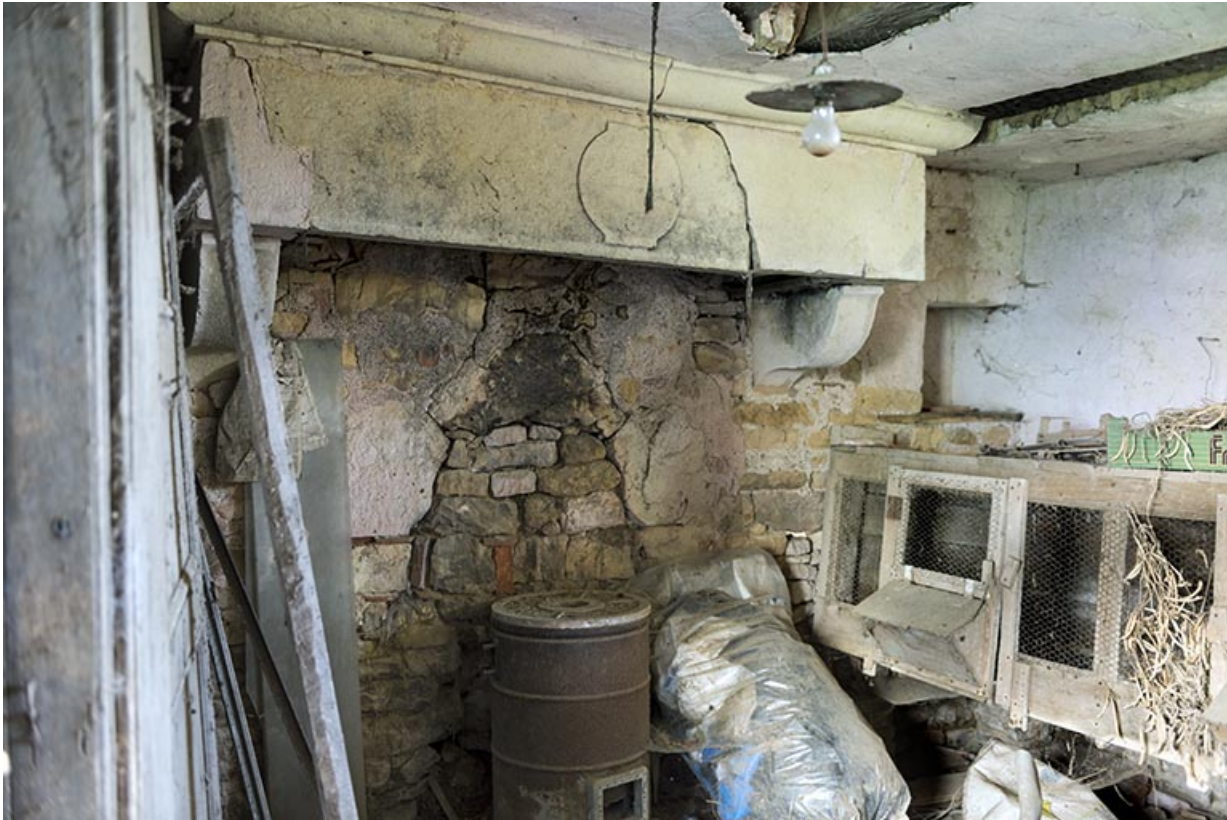
N° de l'illustration : 20167000604NUC4A

**Cheminée au rez-de-chaussée du pigeonnier.**

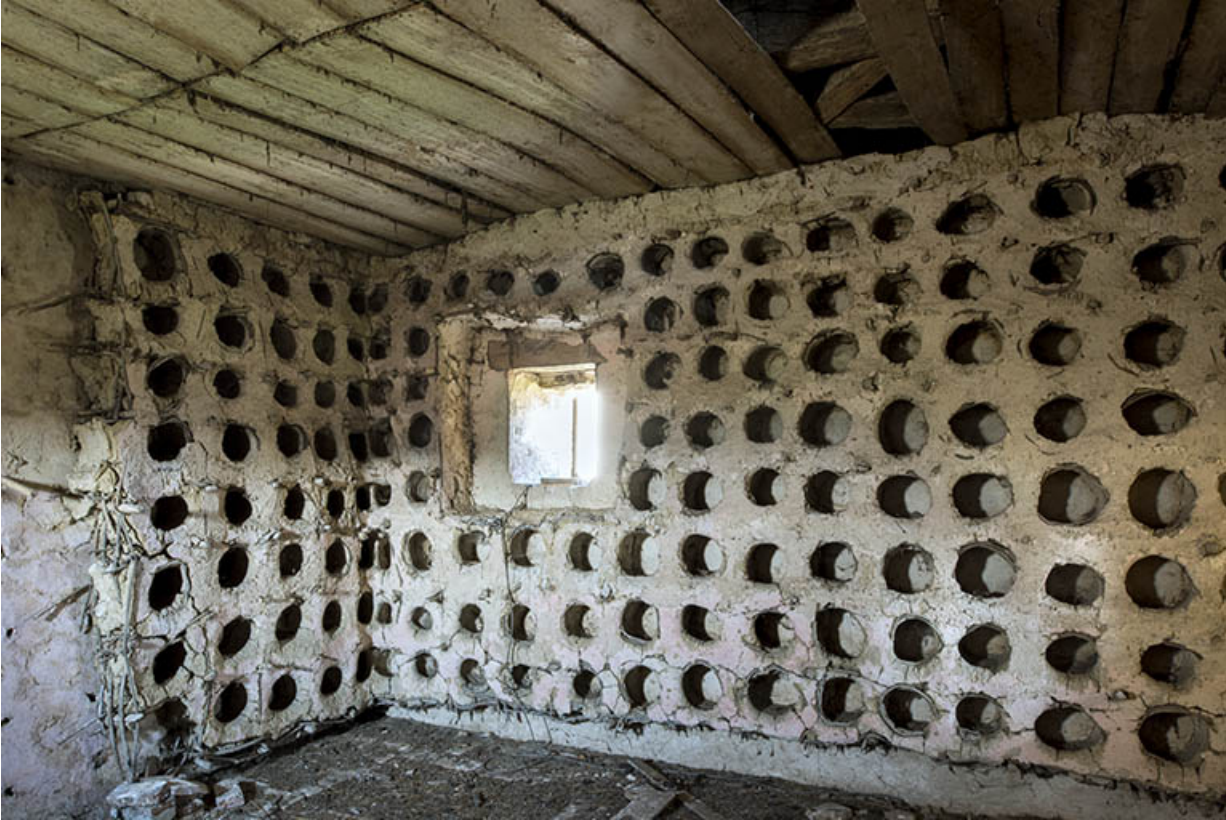
N° de l'illustration : 20167000608NUC4A

**Les boulins, vue d'ensemble.**

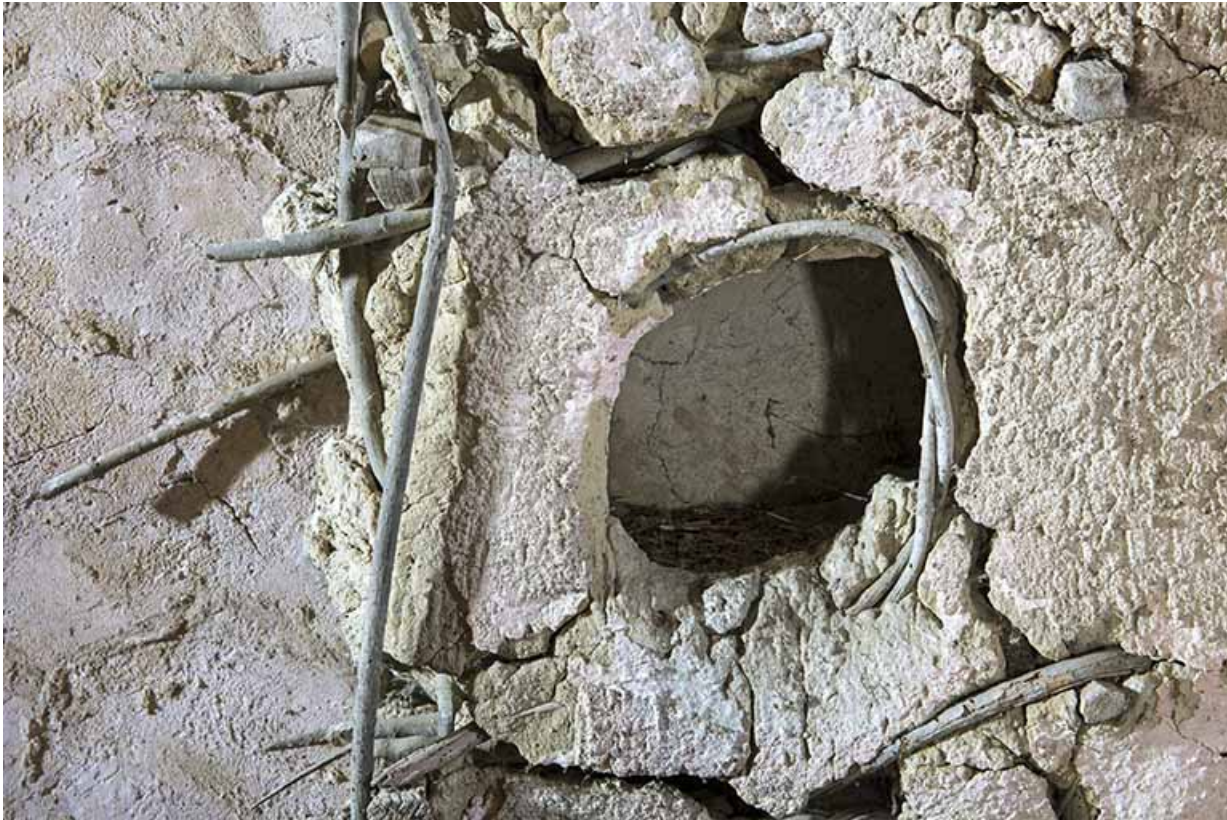
N° de l'illustration : 20167000610NUC4A

**Détail d'un boulin.**
