## 2 MACHINES À FRAISER (ARRONDISSEURS)

Bourgogne-Franche-Comté, Doubs  
Baume-les-Dames  
Gondé - rue des Pipes

Situé dans : Usine de tabletterie (usine de pipes Ropp), actuellement musée

Dossier IM25001124 réalisé en 2002

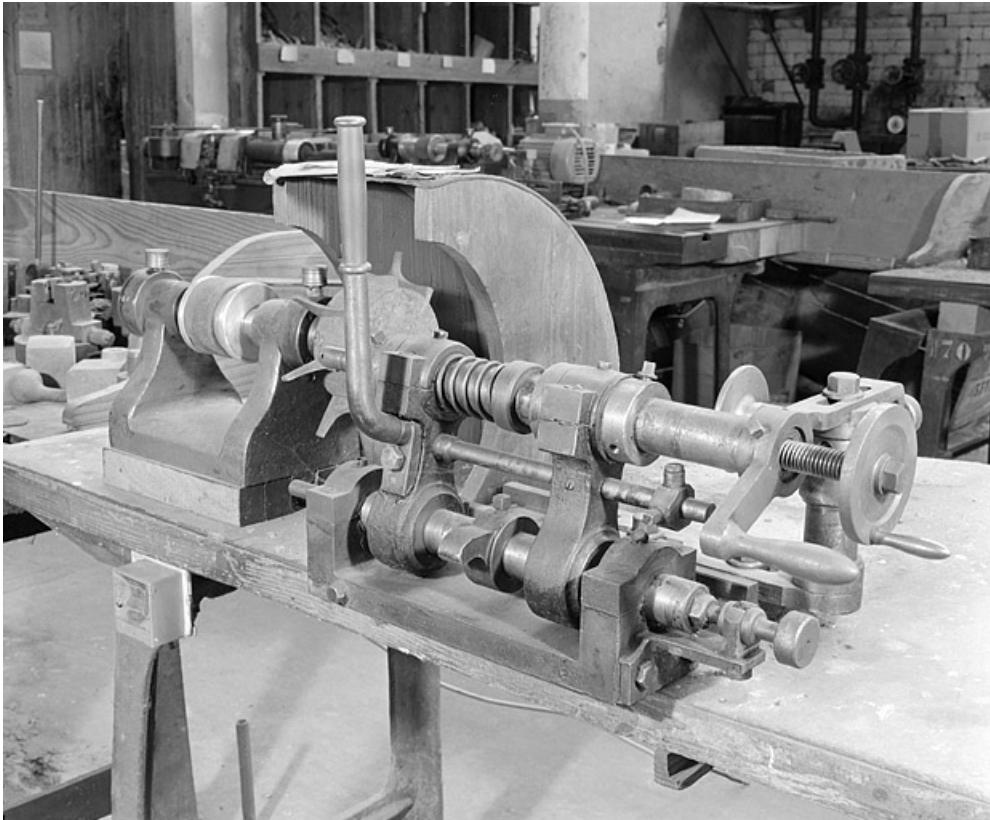
N° de l'illustration : 20022500594X

**Vue d'ensemble de l'arrondisseur (atelier principal).**

Après l'usinage du foyer et du fourneau, cette machine sert à tailler les culs de pipes, c'est-à-dire à usiner la partie externe du fond des fourneaux. La tête de pipe est fixée à un chariot par des dents qui accrochent les parois internes du foyer. Un moteur électrique entraîne par courroie la rotation d'une fraise dont les couteaux sont galbés. Le chariot permet, par un système de pivot, d'approcher la tête de pipe en bloquant l'avancement au niveau souhaité grâce à une butée, et une seconde manette la fait tourner sur elle-même pour en profiler le mieux possible le contour. Cette opération, forcément incomplète du fait de la présence de la tige, doit être finie avec une fraise recouverte de coussinet. Une installation commune à l'ensemble de l'atelier aspirait les poussières.

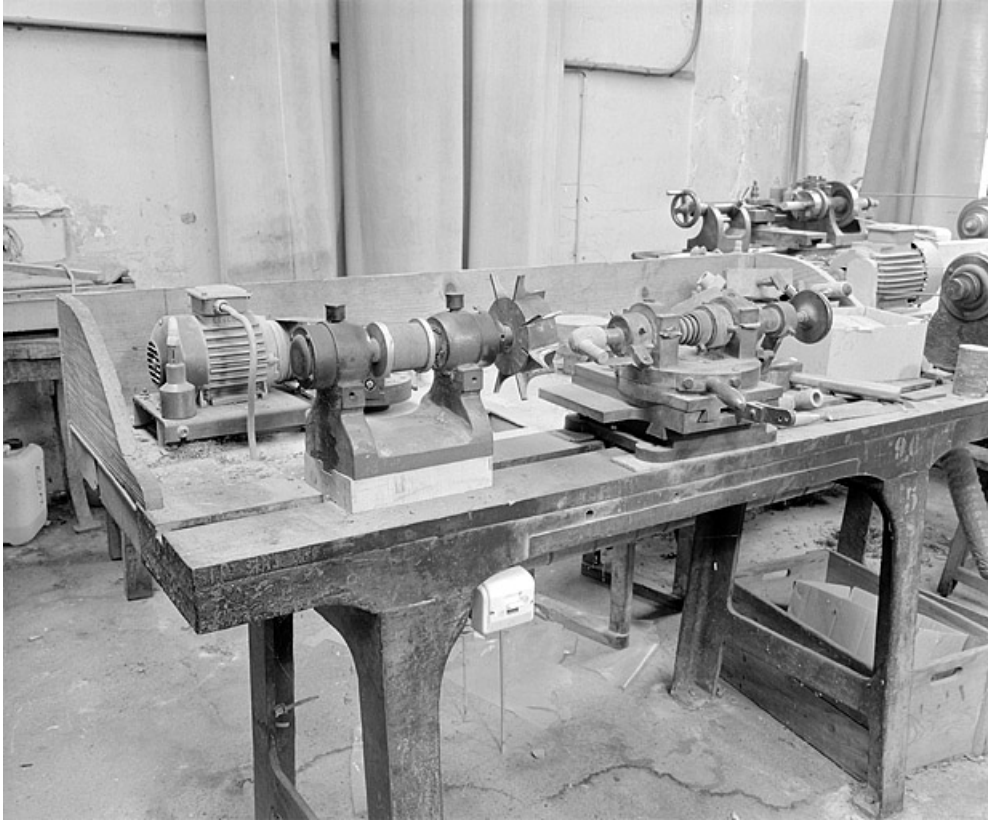
N° de l'illustration : 20022500468X

**Vue d'ensemble rapprochée de l'arrondisseur (atelier de finissage).**

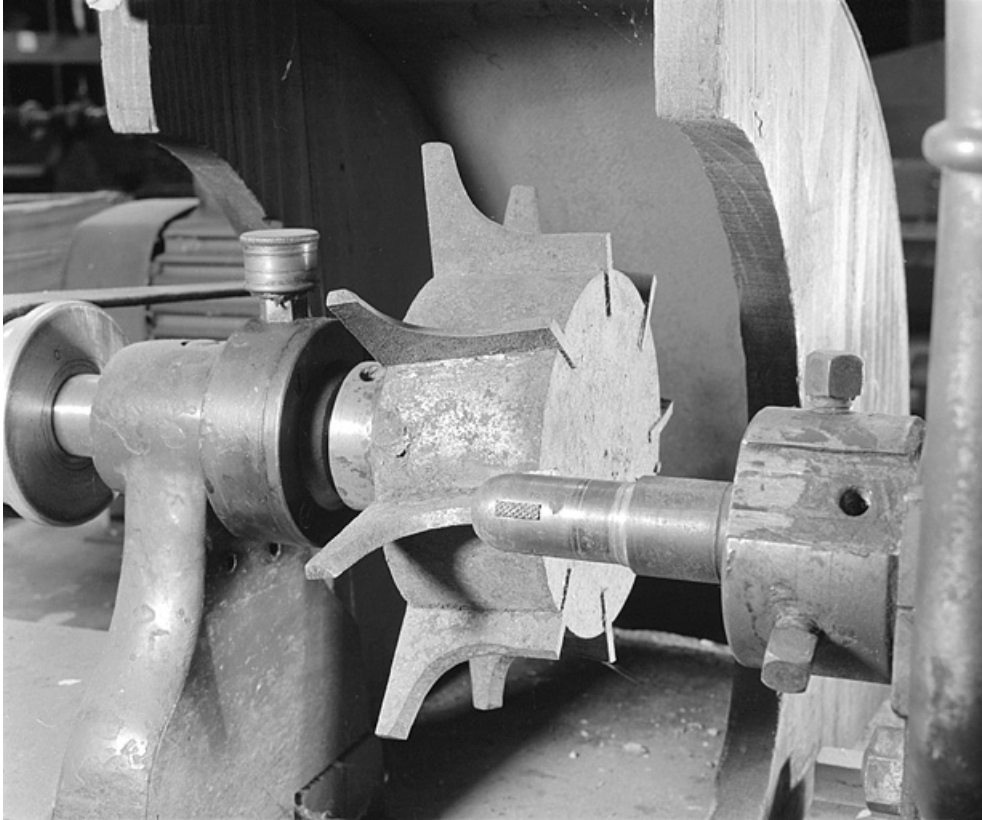
N° de l'illustration : 20022500597X

**Détail de la fraise et du système de fixation du fourneau par l'intérieur du foyer (arrondisseur de l'atelier principal).**  
25, Baume-les-Dames rue des Pipes, lieudit : Gondé
