MAISON 9 AVENUE EUGÈNE COLLIN DITE VILLA DES CHARMILLES

Bourgogne-Franche-Comté, Nièvre
Saint-Honoré-les-Bains
9 avenue Eugène Collin

Dossier IA00001821 réalisé en
2019

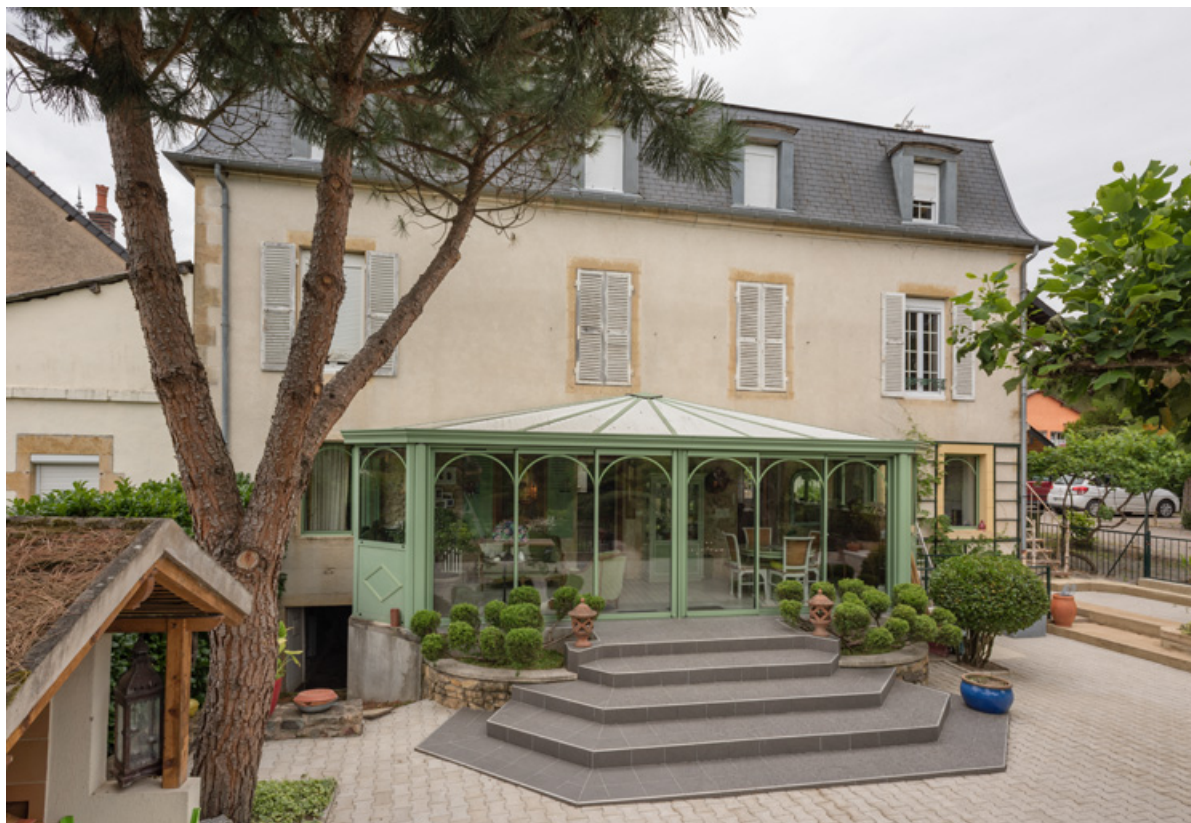
N° de l'illustration : 20195800389NUC4A

Façade côté jardin.

De plan rectangulaire, la maison est construite en moellon calcaire enduit. La plupart des chambranles des baies et les chaînes sont en pierre de taille. Elle est couverte d'un toit à longs pans brisés et croupes. Elle comprend un rez-de-chaussée, un étage carré et un étage de comble. Sa partie nord repose sur une cave ancienne. En façade, les trois travées centrales de l'étage sont séparées des travées latérales par des chaînes et surmontées d'une lucarne attique. Un balcon en pierre doté d'un garde-corps en fonte règne devant les trois baies centrales. Un garde-corps en fer forgé est compris dans l'embrasement des baies latérales à l'étage. La disposition des baies au rez-de-chaussée n'est pas aussi régulière qu'à l'étage, ce qui s'explique sans doute par la réutilisation d'un édifice ancien. Les trois encadrements à feuillures sont plus anciens que les autres. La porte a été décalée tardivement d'une travée vers le centre, et l'ancienne porte au nord a été transformée en fenêtre. L'intérieur a subi d'importantes transformations, mais certains éléments de la distribution ancienne sont connus. Le rez-de-chaussée, qui est divisé par des murs de refend transversaux, comportait une cuisine (au nord) et une salle à manger (au sud). L'étage abritait des chambres, que l'on peut supposer disposées de part et d'autre d'un couloir central longitudinal. L'accès à l'étage se faisait à l'origine uniquement par un escalier extérieur. Cet escalier métallique droit est conservé. Cette distribution, qui permet de créer des logements indépendants, est caractéristique des pensions de familles. Un escalier dans-œuvre a été créé plus tardivement. L'architecte de la Villa des Charmilles semble avoir délibérément fait référence à l'architecture classique à la française (toit brisé en ardoise percé de lucarnes, bossage en table des chaînes d'angles et des jambes, corniches des linteaux des baies de l'étage et tables des pilastres de la lucarne attique) ce qui est finalement assez rare, et jamais aussi évident qu'ici, dans la villégiature de Saint-Honoré-les-Bains. En ce sens, la Villa des Charmilles peut être comparée à l'[hôtel Le Morvan](#) et l'[hôtel Bellevue](#). Cette référence se retrouve de manière moins nette à la même époque à la [Villa des Pins](#). Un soin particulier a été accordé au couronnement sculpté des lucarnes (volutes et boules d'amortissement sur
