MAISON 9 AVENUE EUGÈNE COLLIN DITE VILLA DES CHARMILLES

Bourgogne-Franche-Comté, Nièvre
Saint-Honoré-les-Bains
9 avenue Eugène Collin

Dossier IA00001821 réalisé en
2019
Auteur(s) : Fabien Dufoulon

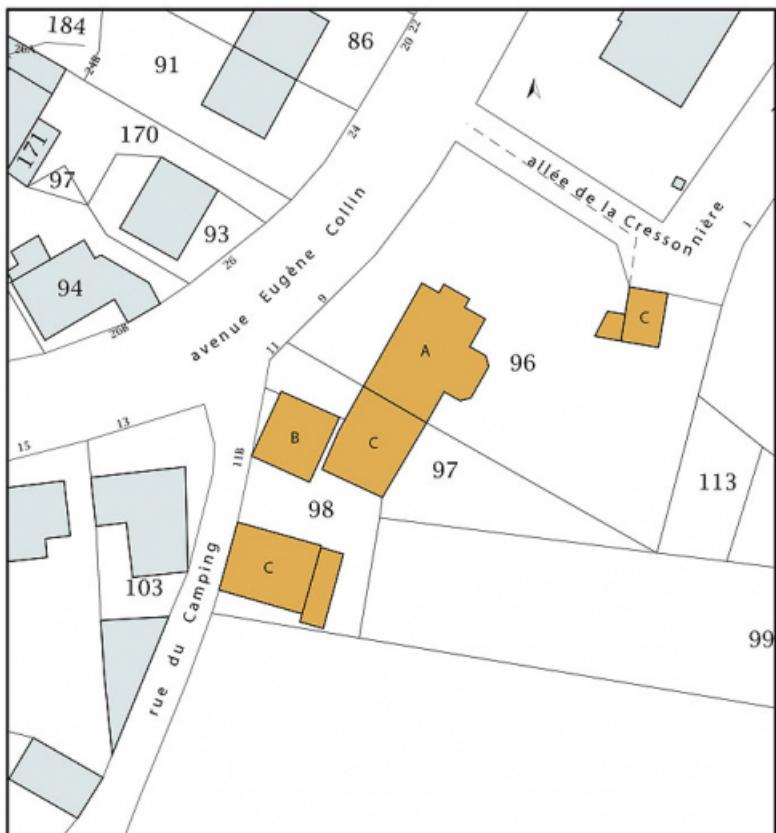
N° de l'illustration : 20205800634NUDA

- A Demeure 9 avenue Eugène Collin dite Villa des Charmilles
B Demeure 11 avenue Eugène Collin dite Chalet des Charmilles
C Dépendances

Plan-masse et de situation, extrait du plan cadastral (2020).

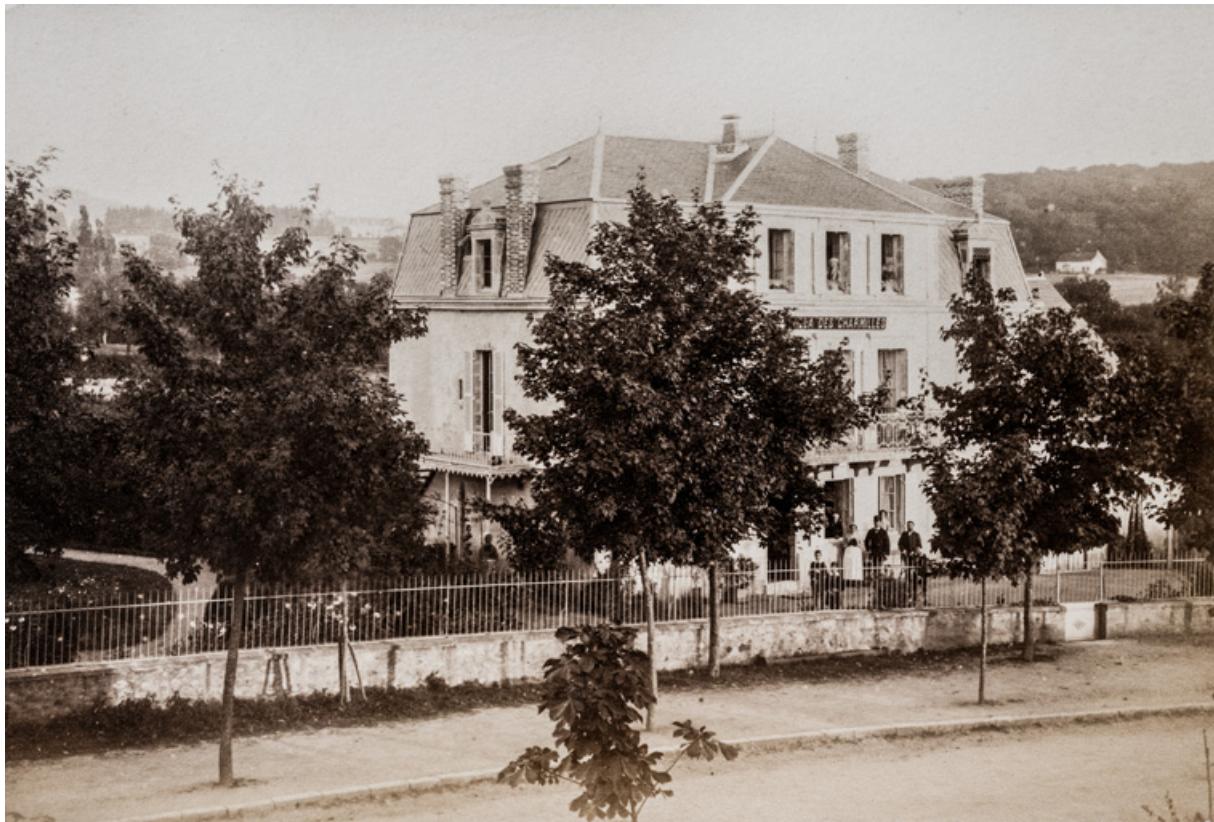
N° de l'illustration : 20195800309NUC4A

Vue d'ensemble de la villa depuis l'actuelle avenue Eugène Collin en 1883.

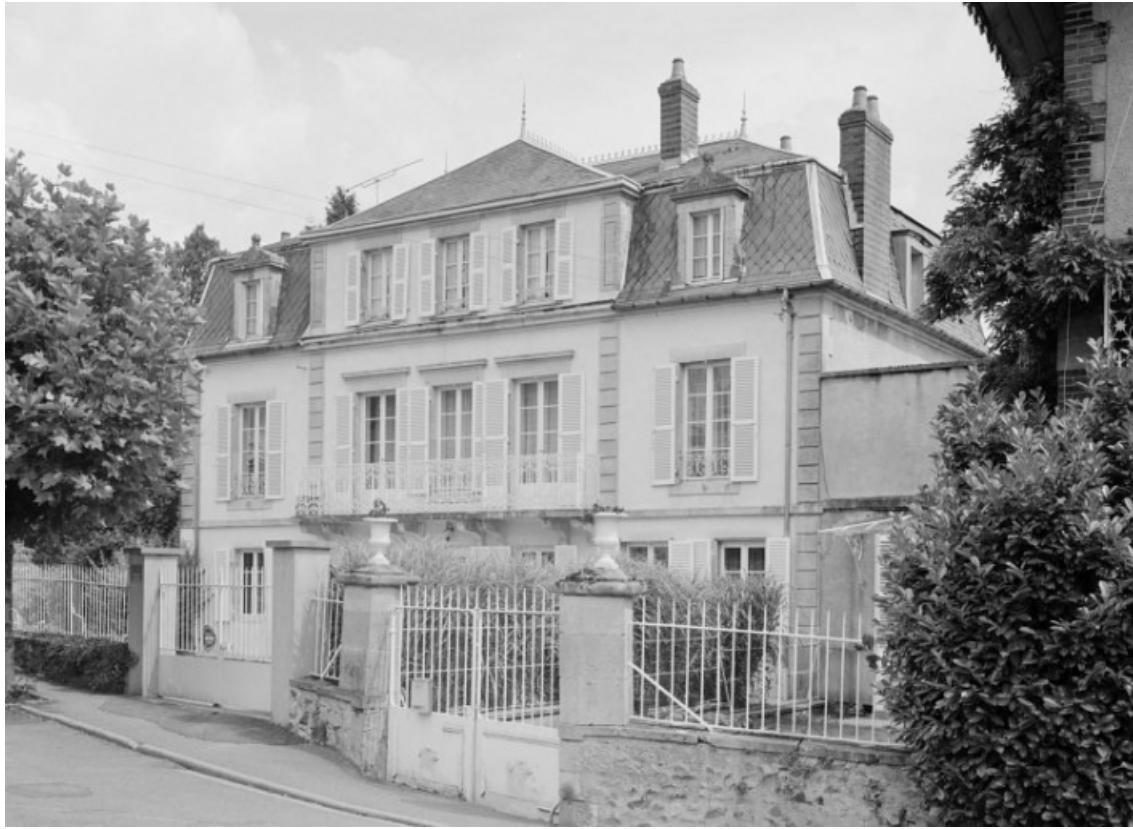
N° de l'illustration : 19785800224V

Vue d'ensemble de la villa depuis l'actuelle avenue Eugène Collin en 1978.

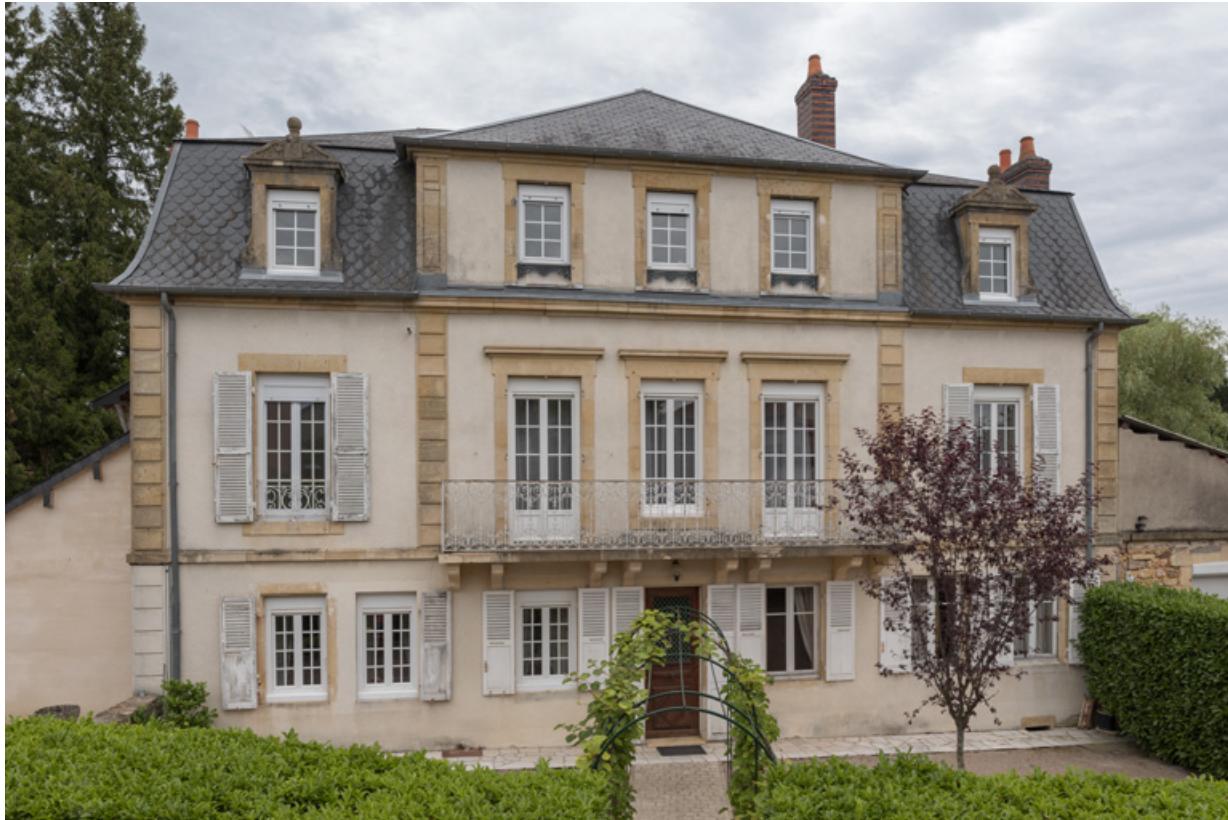
N° de l'illustration : 20195800390NUC4A

Façade côté rue.

De plan rectangulaire, la maison est construite en moellon calcaire enduit. La plupart des chambranles des baies et les chaînes sont en pierre de taille. Elle est couverte d'un toit à longs pans brisés et croupes. Elle comprend un rez-de-chaussée, un étage carré et un étage de comble. Sa partie nord repose sur une cave ancienne. En façade, les trois travées centrales de l'étage sont séparées des travées latérales par des chaînes et surmontées d'une lucarne attique. Un balcon en pierre doté d'un garde-corps en fonte règne devant les trois baies centrales. Un garde-corps en fer forgé est compris dans l'embrasure des baies latérales à l'étage. La disposition des baies au rez-de-chaussée n'est pas aussi régulière qu'à l'étage, ce qui s'explique sans doute par la réutilisation d'un édifice ancien. Les trois encadrements à feuillures sont plus anciens que les autres. La porte a été décalée tardivement d'une travée vers le centre, et l'ancienne porte au nord a été transformée en fenêtre. L'intérieur a subi d'importantes transformations, mais certains éléments de la distribution ancienne sont connus. Le rez-de-chaussée, qui est divisé par des murs de refend transversaux, comportait une cuisine (au nord) et une salle à manger (au sud). L'étage abritait des chambres, que l'on peut supposer disposées de part et d'autre d'un couloir central longitudinal. L'accès à l'étage se faisait à l'origine uniquement par un escalier extérieur. Cet escalier métallique droit est conservé. Cette distribution, qui permet de créer des logements indépendants, est caractéristique des pensions de familles. Un escalier dans-œuvre a été créé plus tardivement. L'architecte de la Villa des Charmilles semble avoir délibérément fait référence à l'architecture classique à la française (toit brisé en ardoise percé de lucarnes, bossage en table des chaînes d'angles et des jambes, corniches des linteaux des baies de l'étage et tables des pilastres de la lucarne attique) ce qui est finalement assez rare, et jamais aussi évident qu'ici, dans la villégiature de Saint-Honoré-les-Bains. En ce sens, la Villa des Charmilles peut être comparée à l'hôtel Le Morvan et l'hôtel Bellevue. Cette référence se retrouve de manière moins nette à la même époque à la Villa des Pins. Un soin particulier a été accordé au couronnement sculpté des lucarnes (volutes et boules d'amortissement sur

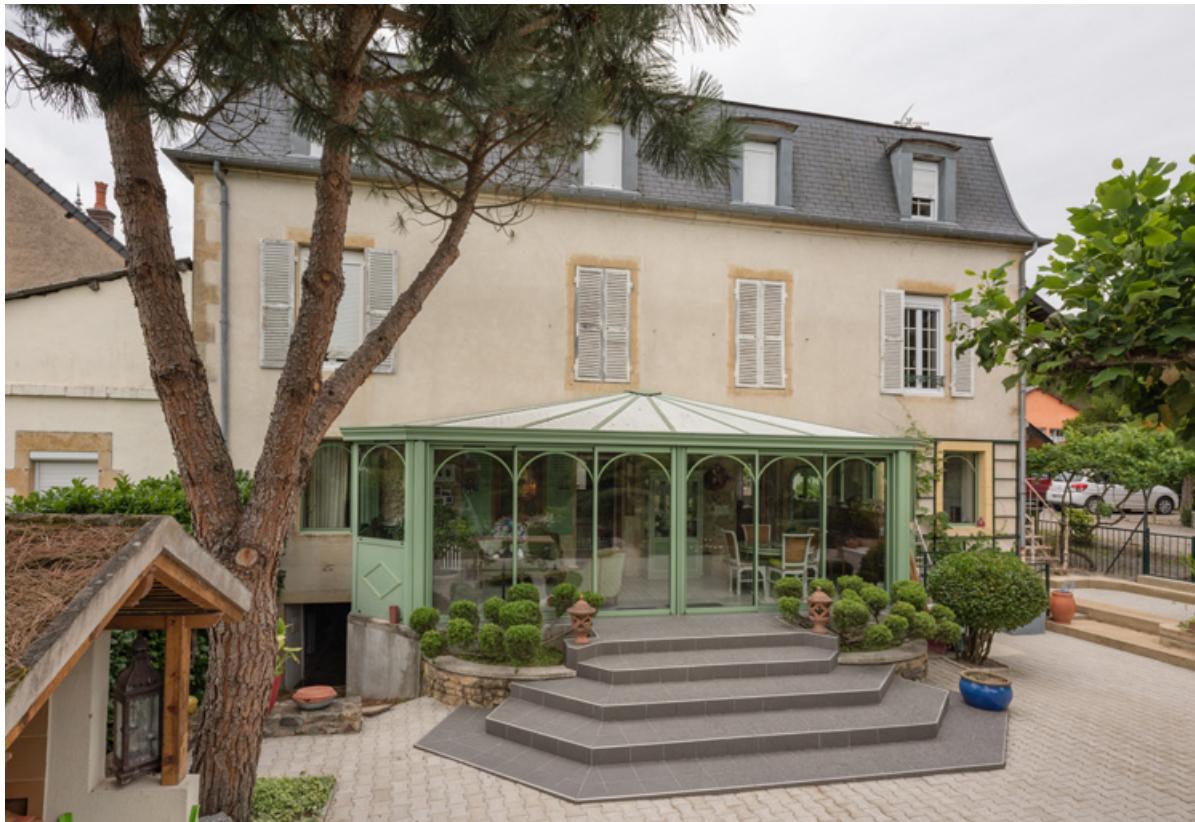
N° de l'illustration : 20195800389NUC4A

Façade côté jardin.

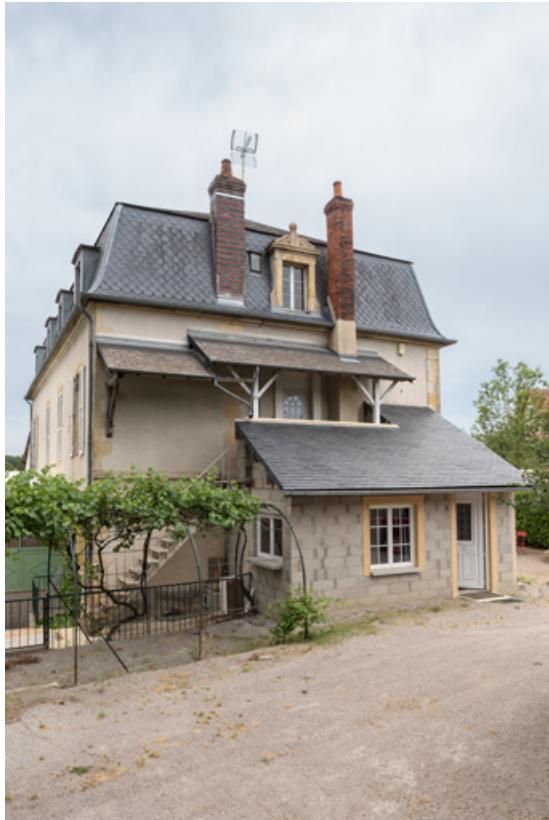
N° de l'illustration : 20195800423NUC4A

Flanc nord-est avec l'escalier extérieur conduisant à l'étage.

Escaliers : escalier de distribution extérieur, escalier droit, en charpente métallique; escalier dans-œuvre

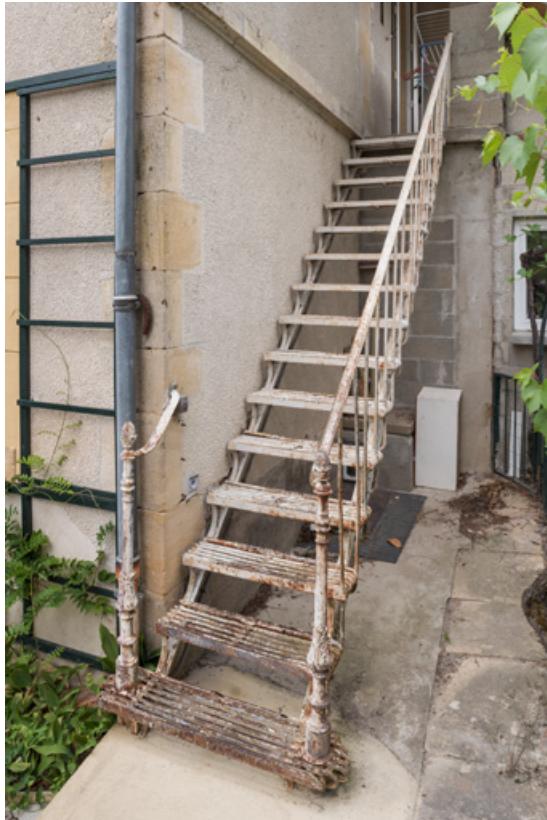
N° de l'illustration : 20195800421NUC4A

Escalier extérieur conduisant à l'étage.

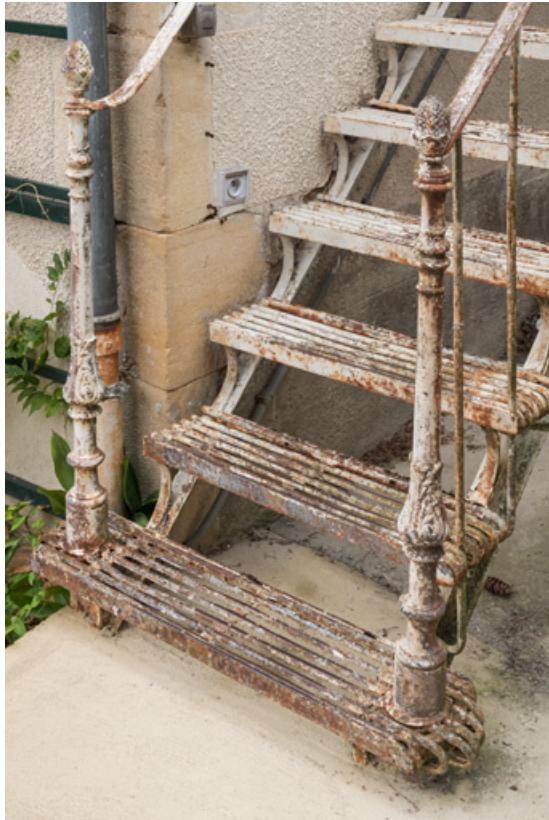
N° de l'illustration : 20195800422NUC4A

Escalier extérieur conduisant à l'étage, détail.
