CHÂTEAU DE PALLUAU

Bourgogne-Franche-Comté, Nièvre
Brinay
Palluau

Dossier IA00002346 réalisé en 1986 revu en
1987

Auteur(s) : Bernard Lauvergeon

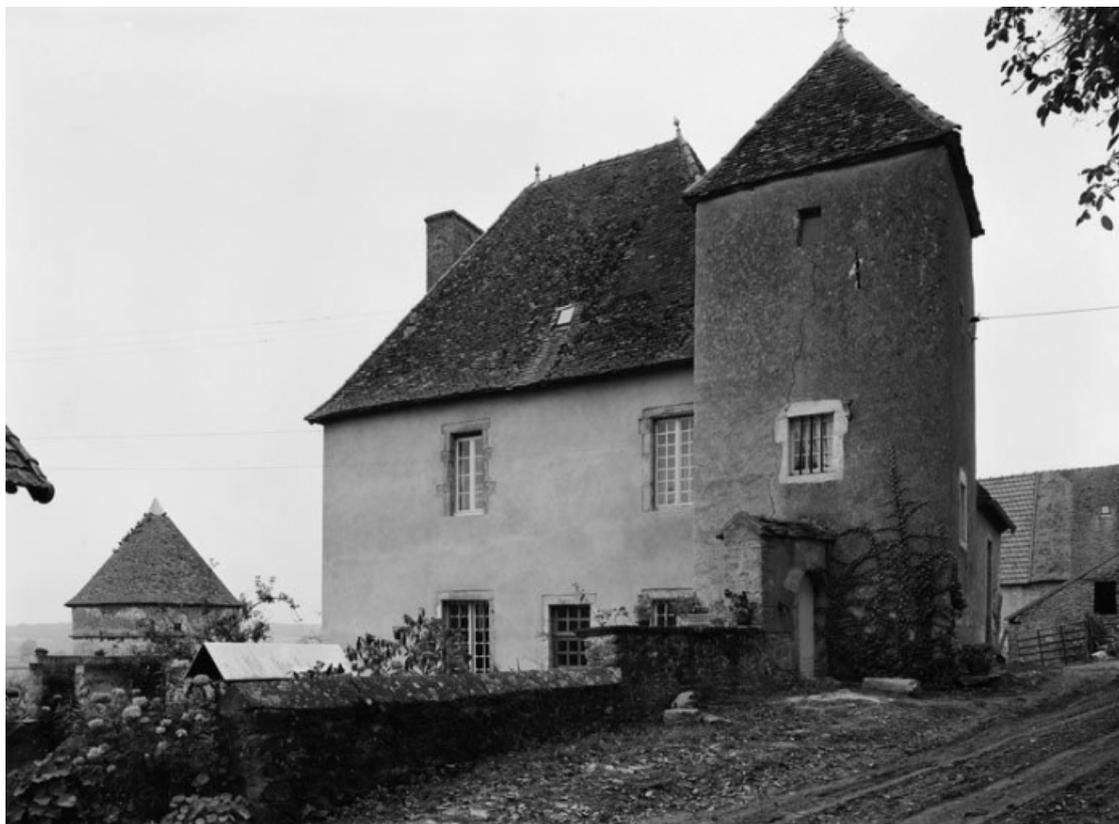
N° de l'illustration : 19755800582V

Logis : façade antérieure.

Corps de logis de plan barlong flanqué de deux tours approximativement carrées, l'une sur l'angle antérieur gauche, l'autre sur l'angle postérieur droit. Corps en appentis dans l'angle du logis et de la tour gauche. Construction moderne adossée au mur postérieur du corps principal.

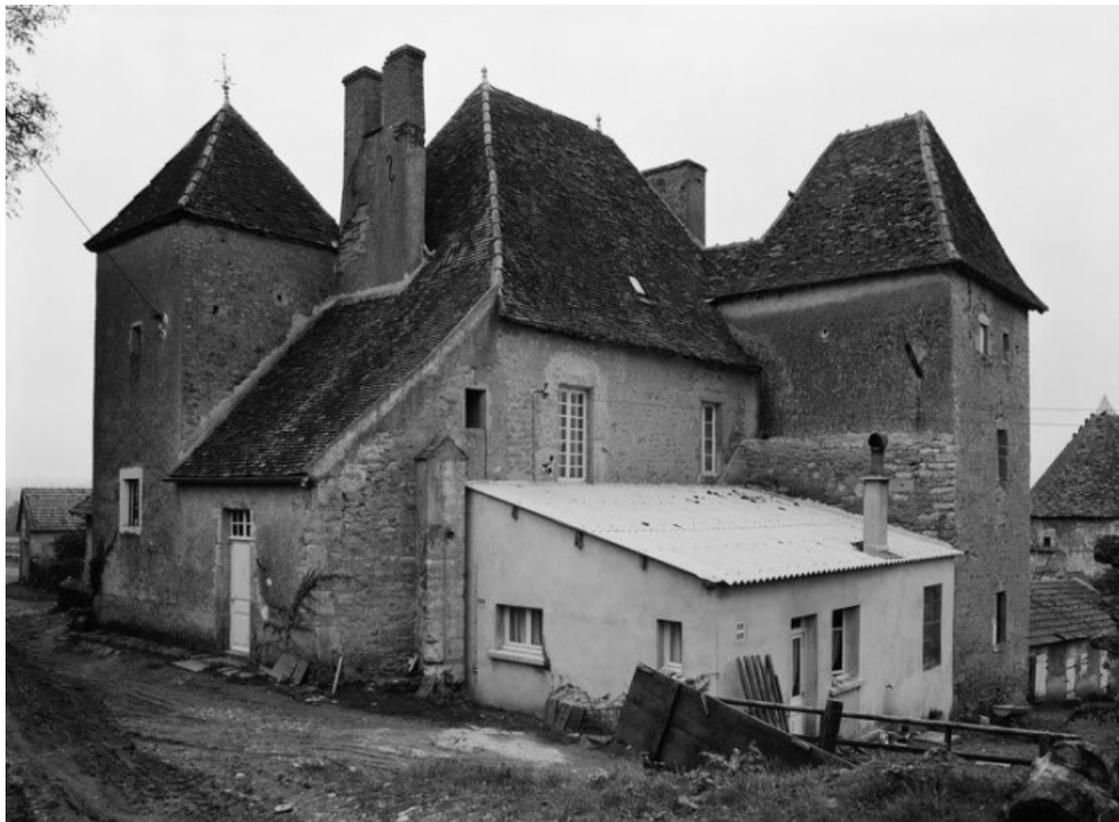
N° de l'illustration : 19755800581V

Logis, élévations gauche et postérieure.

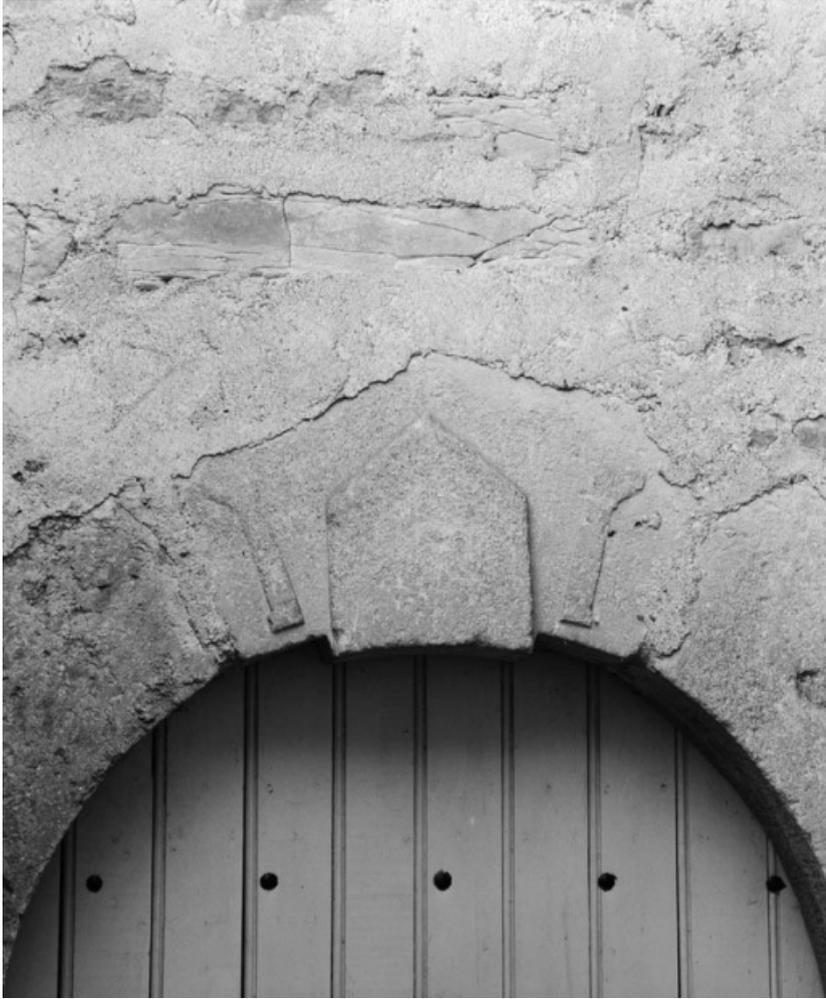
N° de l'illustration : 19755800583X

Clé de la porte située entre le logis et la porcherie.

Bâtiment de plan allongé (tecs-à-porcs) situé à droite du logis, au même alignement. Passage ménagé entre les deux corps par une porte en plein-cintre ; clef de l'arc timbrée d'un écu lisse en bas-relief.

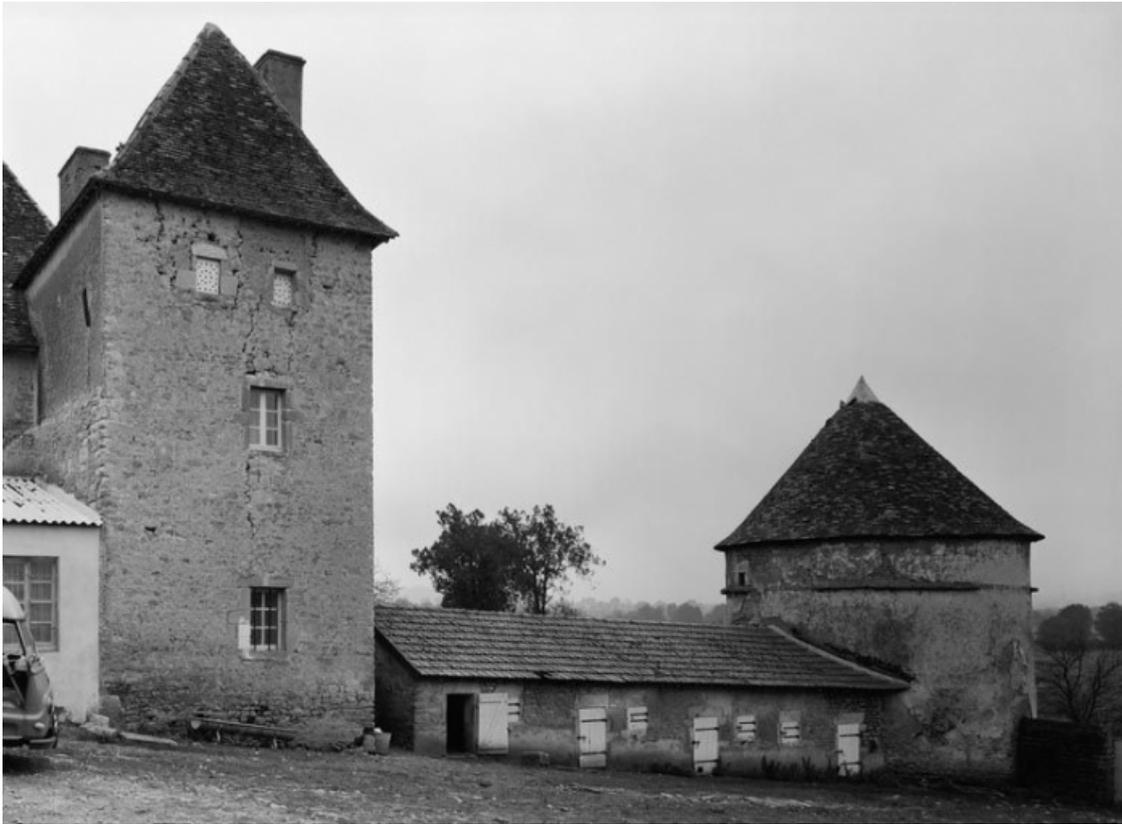
N° de l'illustration : 19755800578V

Colombier et tour postérieure du logis.

Colombier de plan circulaire dans l'angle antérieur droit de la cour.

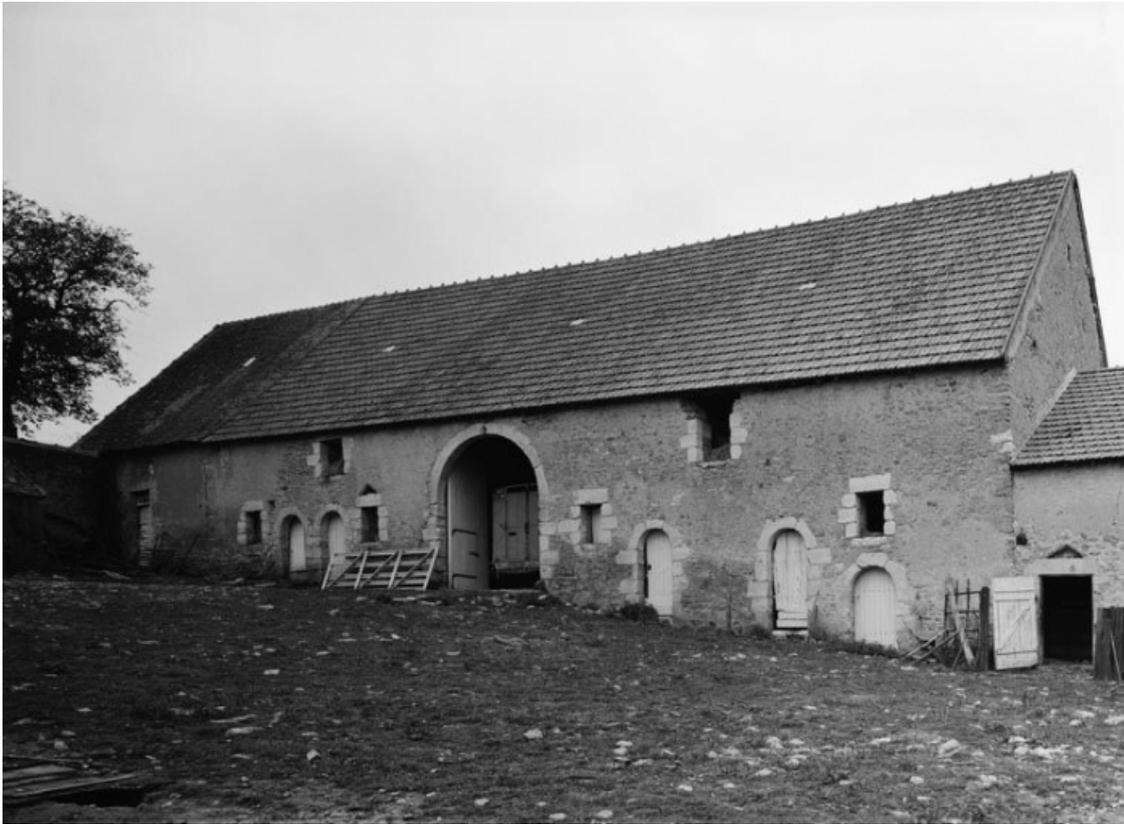
N° de l'illustration : 19755800580V

Dépendances.

Bâtiment à deux corps de hauteur différente rachetant la pente du terrain, abritant grange, écuries et fenils, au Nord de la cour. Mur de clôture entre les dépendances et le colombier.
