## CHÂTEAU

Bourgogne-Franche-Comté, Nièvre  
Limanton

Dossier IA00002399 réalisé en 1975 revu en 1976

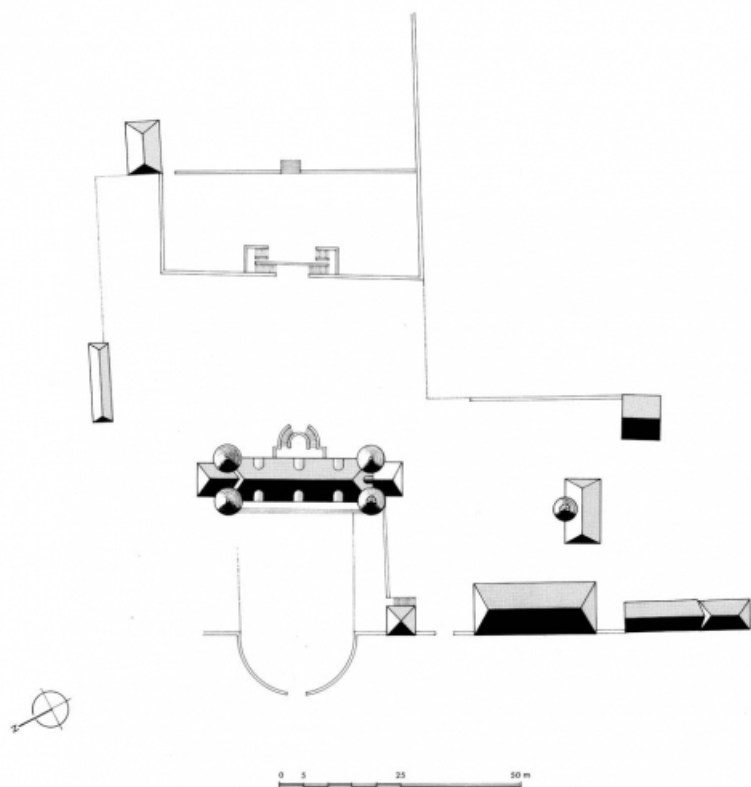
N° de l'illustration : 20125800034A2YY

**Plan de toiture (relevé de 1976).**

Toits d'ardoises sur le logis, de tuiles plates sur les dépendances. Toit à deux versants à croupes sur le corps central du logis, à une croupe sur les corps latéraux, conique sur les tours. Toits à croupes sur les dépendances, conique sur le colombier.

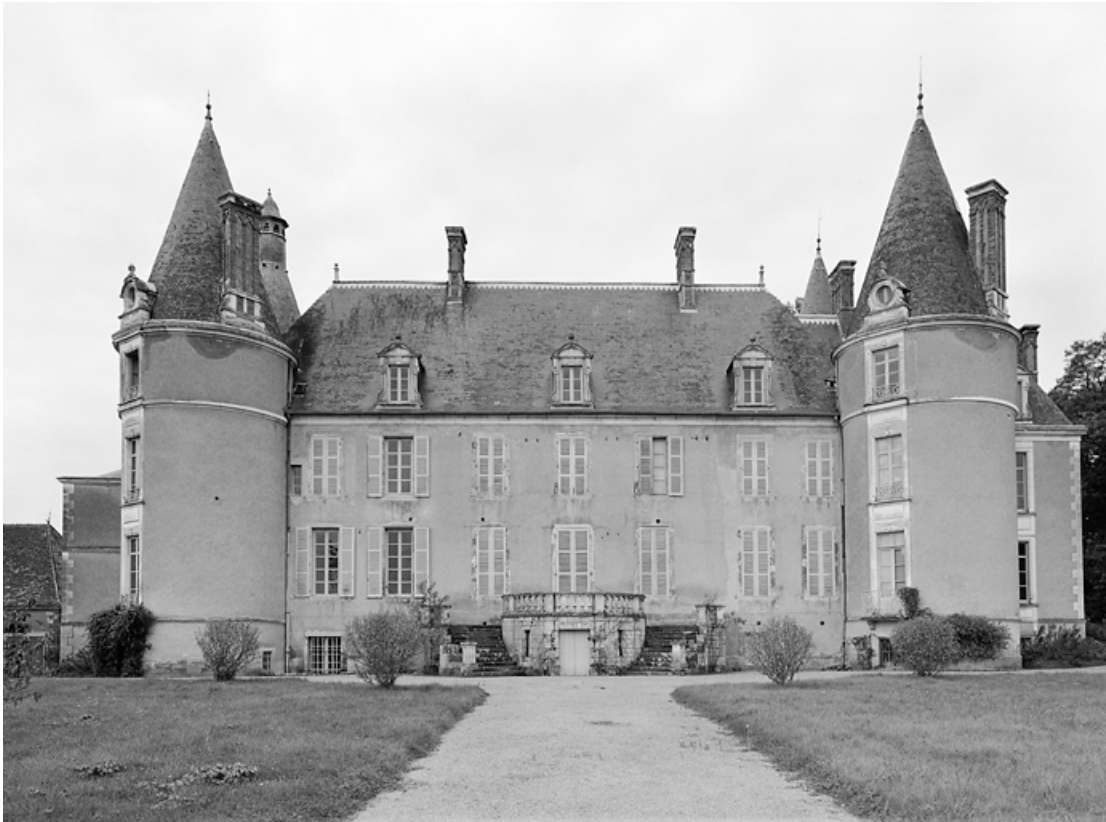
N° de l'illustration : 19755800535V

**Façade postérieure du logis.**

Édifice situé dans le village sur un terrain en pente Nord-Ouest, Sud-Est. Corps de logis construit sur une terrasse en terre-plein surplombant, au Sud-Est, deux terrasses inférieures (jardin d'agrément et potager) ; les communs (écuries, chenil, colombier) se trouvent à droite du château, la serre à gauche en arrière. Chapelle bâtie à l'écart à gauche de l'édifice. Château : Corps central de plan rectangulaire cantonné de tours ; corps gauche de même hauteur mais plus étroit et couvert d'un toit moins élevé ; corps droit beaucoup plus petit.

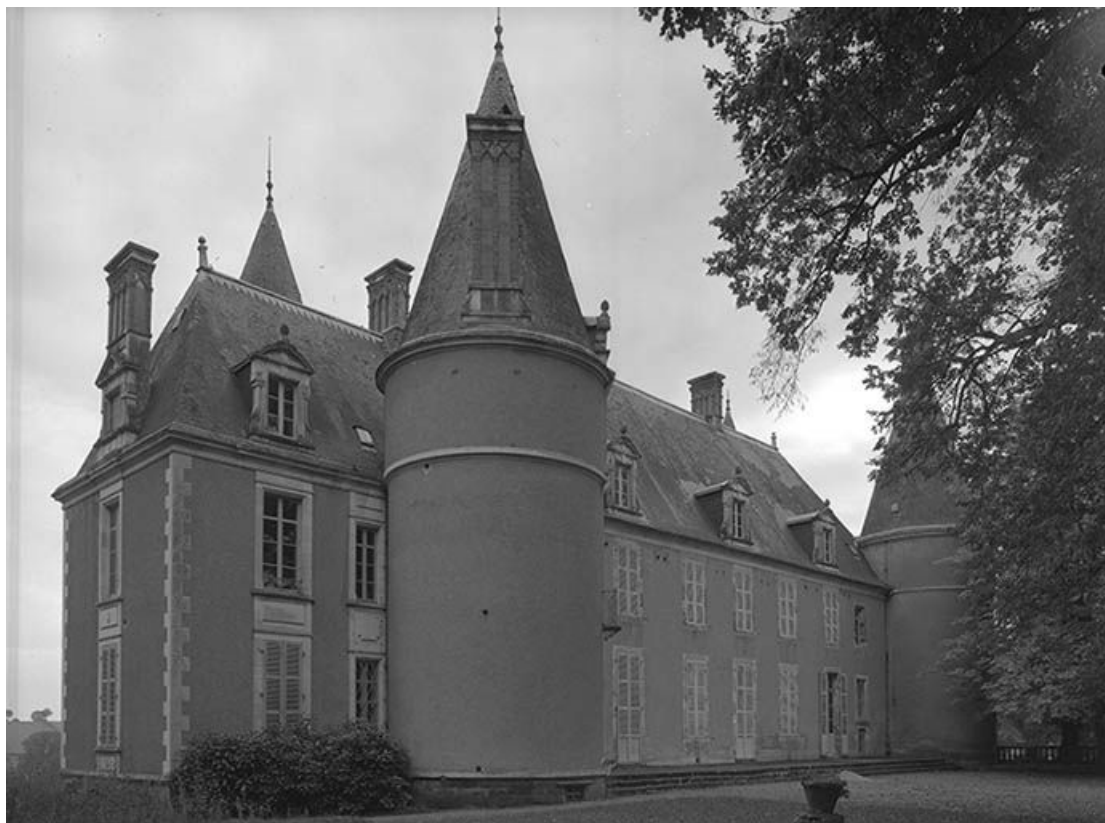
N° de l'illustration : 19755800532V

**Façade antérieure du logis.**

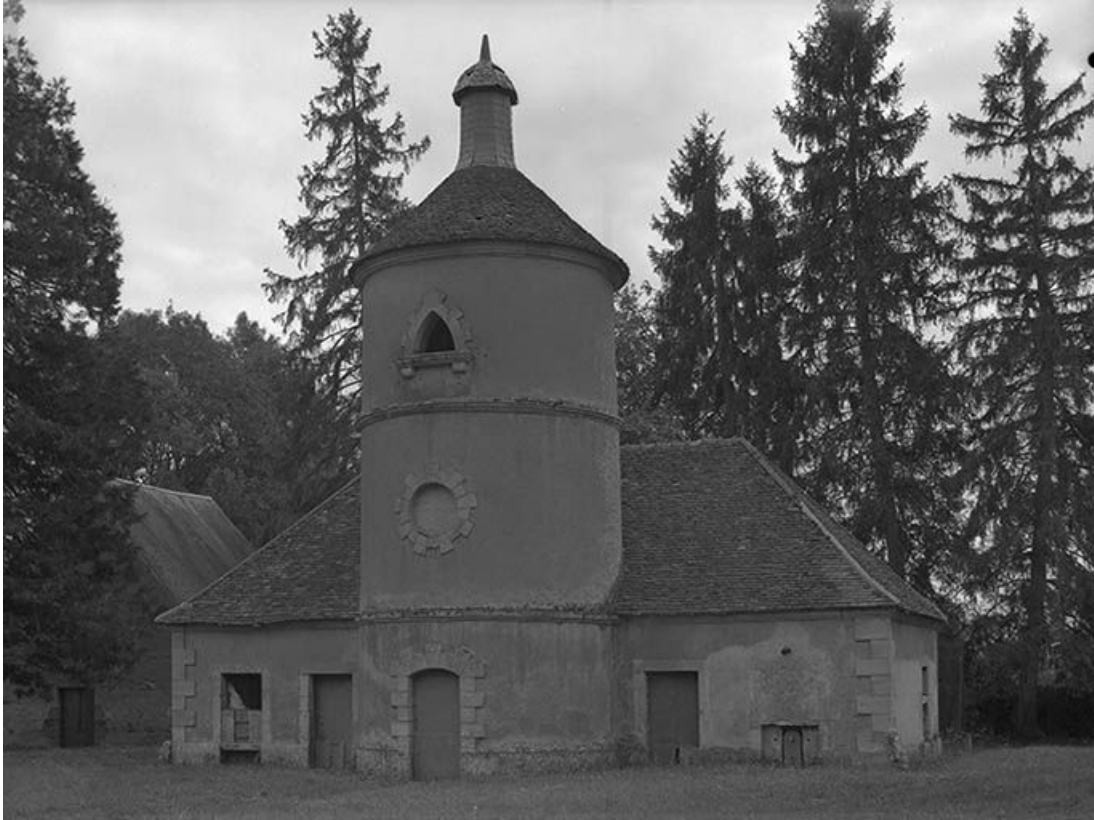
N° de l'illustration : 19755800537V

**Chenil et colombier.**

Communs : - Ecuries : bâtiment rectangulaire dont certaines ouvertures ont été remaniées. - Chenil : bâtiment rectangulaire présentant en façade un colombier demi-hors-oeuvre. - Serre : bâtiment rectangulaire percé de grandes baies en arc segmentaire.

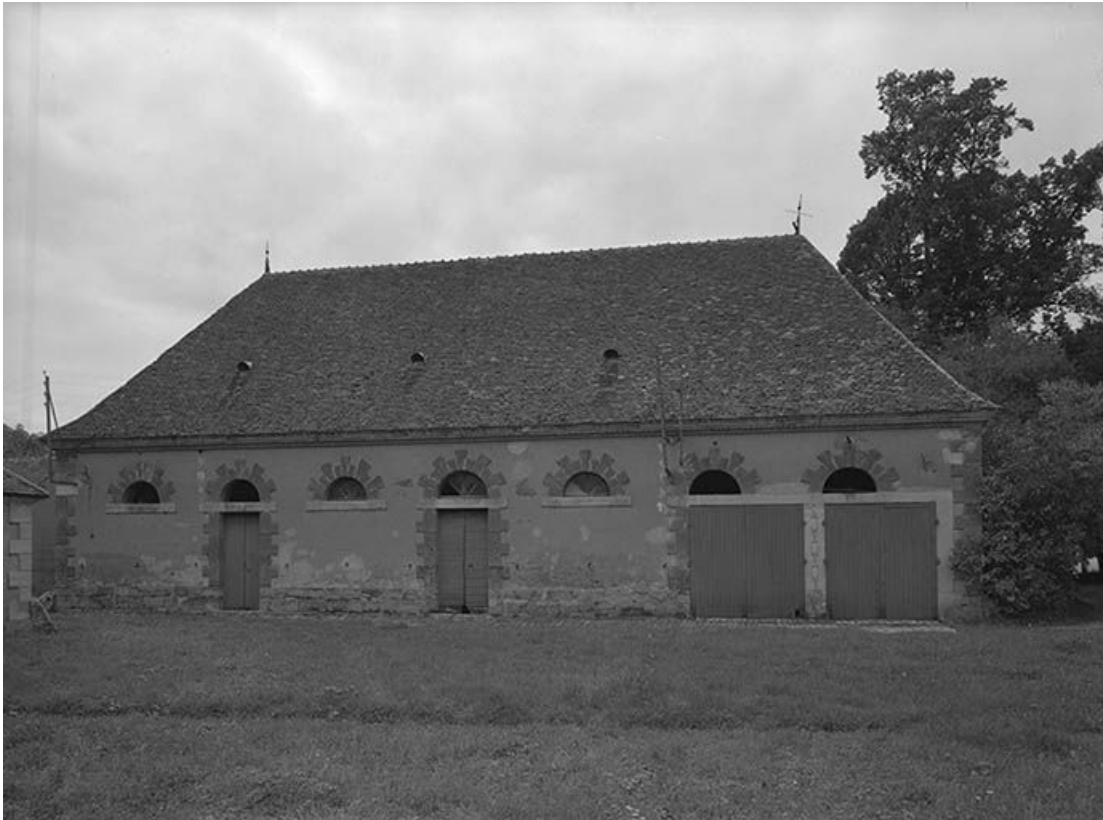
N° de l'illustration : 19755800536V

**Ecuries.**

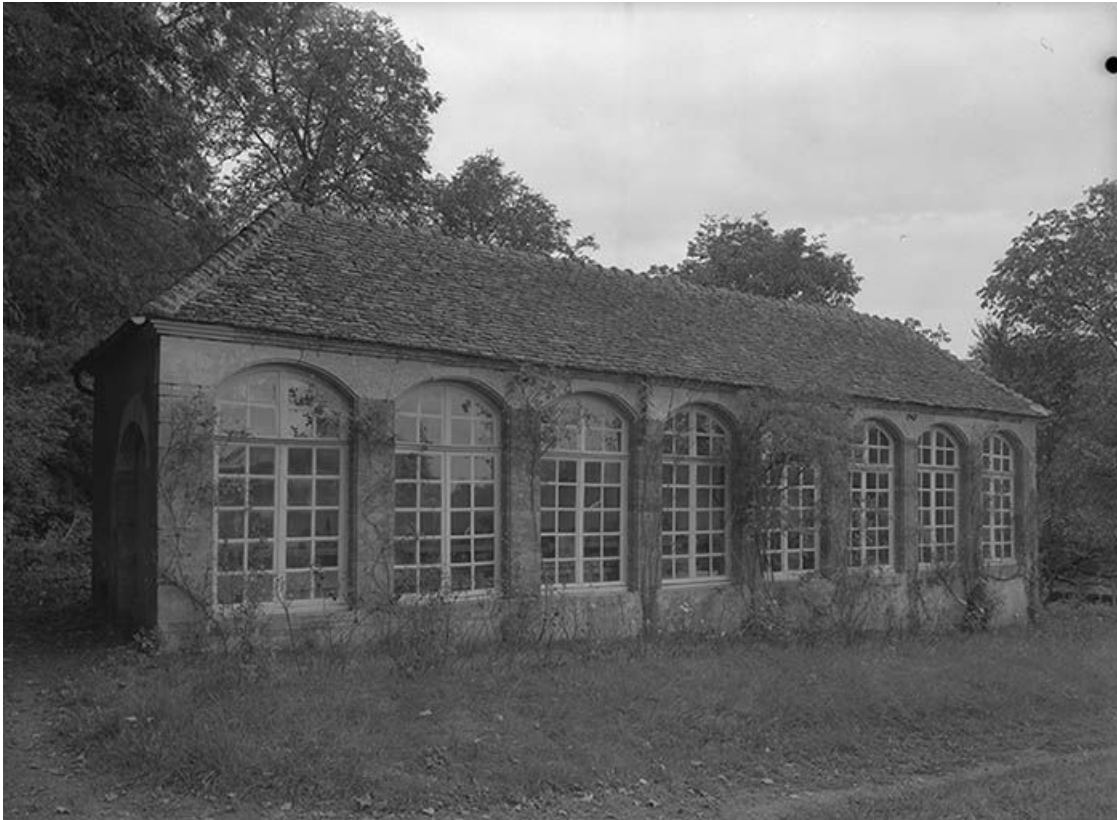
N° de l'illustration : 19755800533V

**Serre.**
