CHÂTEAU

Bourgogne-Franche-Comté, Nièvre
Limanton

Dossier IA00002399 réalisé en 1975 revu en 1976

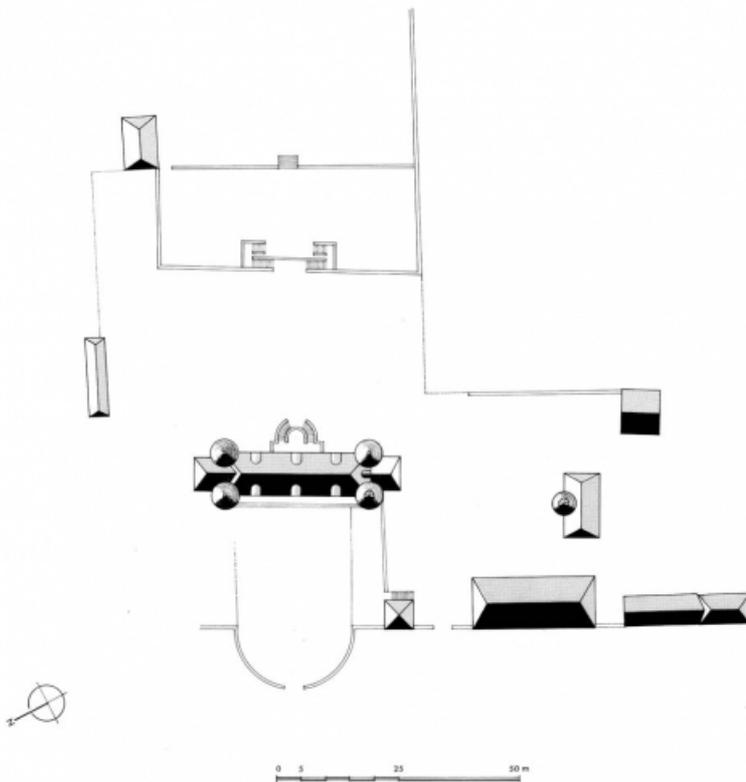
N° de l'illustration : 20125800034A2YY

Plan de toiture (relevé de 1976).

Toits d'ardoises sur le logis, de tuiles plates sur les dépendances. Toit à deux versants à croupes sur le corps central du logis, à une croupe sur les corps latéraux, conique sur les tours. Toits à croupes sur les dépendances, conique sur le colombier.

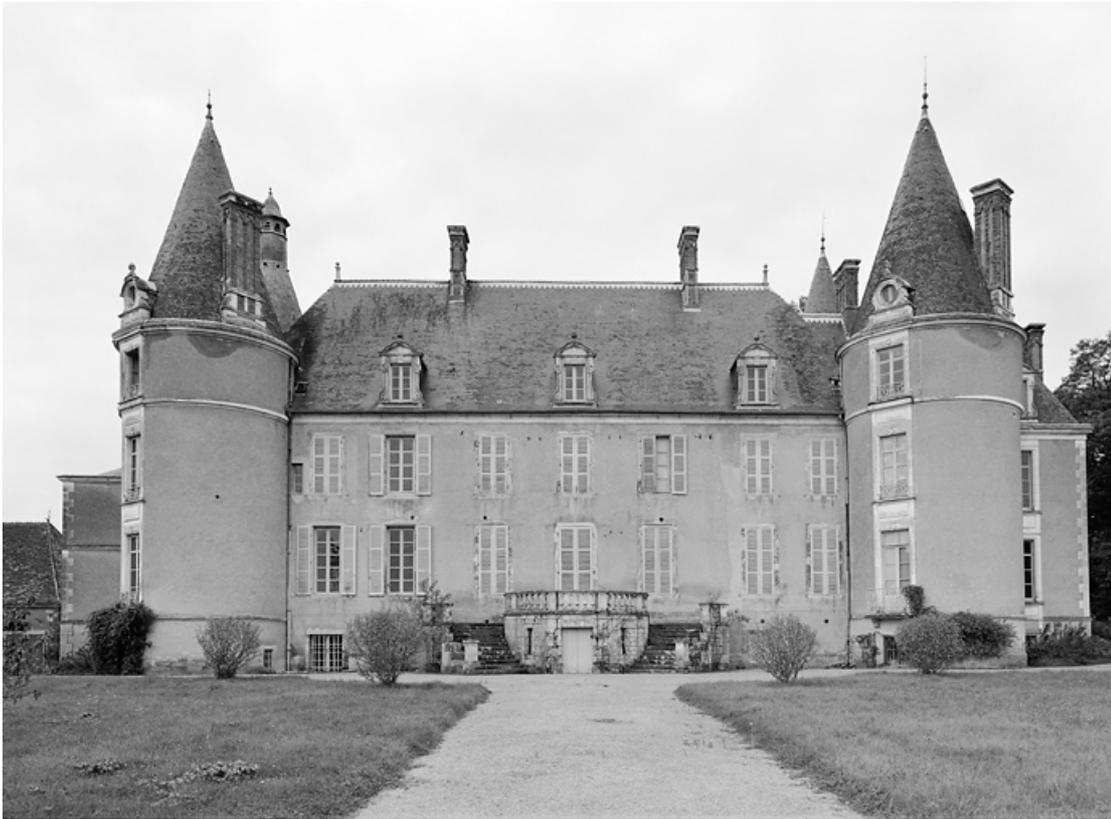
N° de l'illustration : 19755800535V

Façade postérieure du logis.

Édifice situé dans le village sur un terrain en pente Nord-Ouest, Sud-Est. Corps de logis construit sur une terrasse en terre-plein surplombant, au Sud-Est, deux terrasses inférieures (jardin d'agrément et potager) ; les communs (écuries, chenil, colombier) se trouvent à droite du château, la serre à gauche en arrière. Chapelle bâtie à l'écart à gauche de l'édifice. Château : Corps central de plan rectangulaire cantonné de tours ; corps gauche de même hauteur mais plus étroit et couvert d'un toit moins élevé ; corps droit beaucoup plus petit.

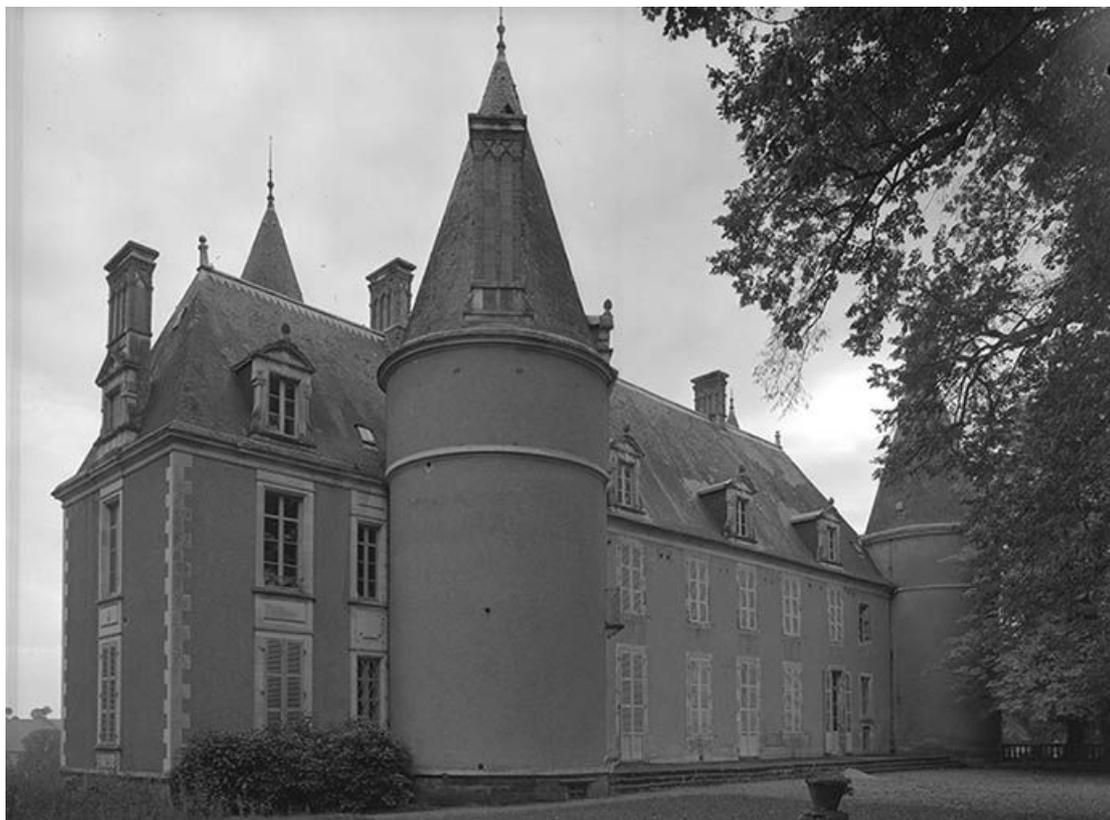
N° de l'illustration : 19755800532V

Façade antérieure du logis.

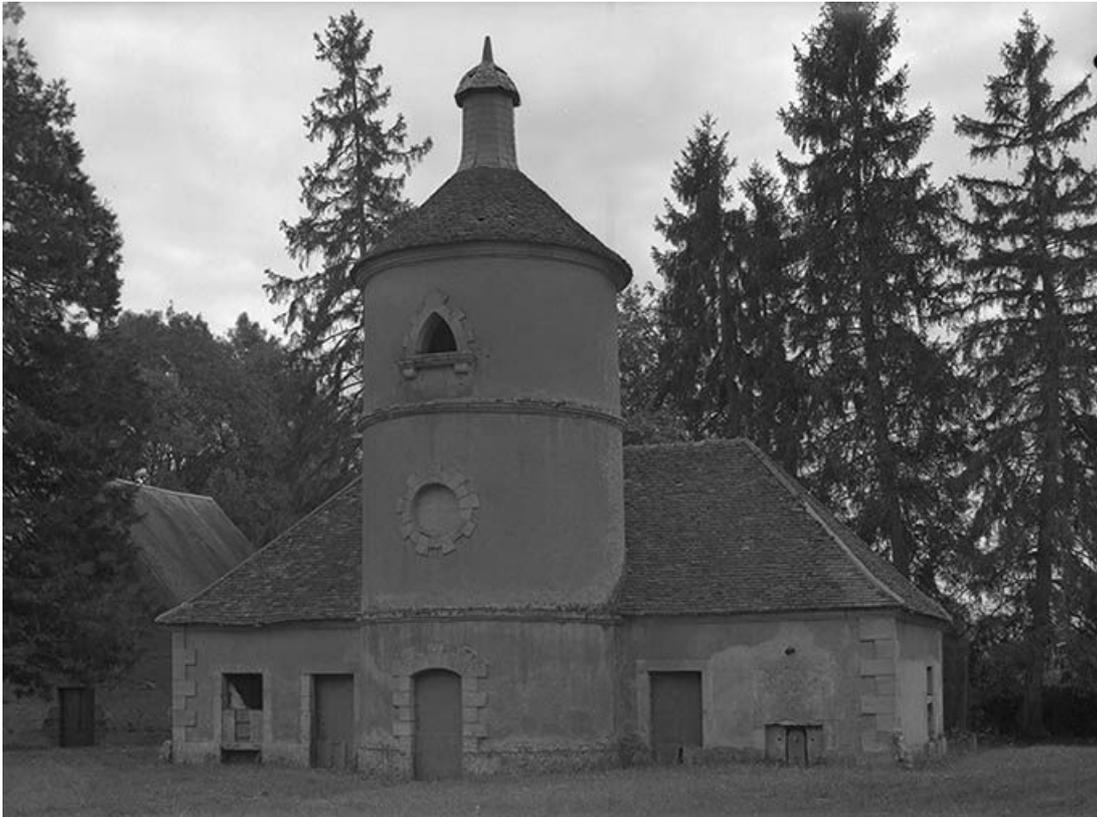
N° de l'illustration : 19755800537V

Chenil et colombier.

Communs : - Ecuries : bâtiment rectangulaire dont certaines ouvertures ont été remaniées. - Chenil : bâtiment rectangulaire présentant en façade un colombier demi-hors-oeuvre. - Serre : bâtiment rectangulaire percé de grandes baies en arc segmentaire.

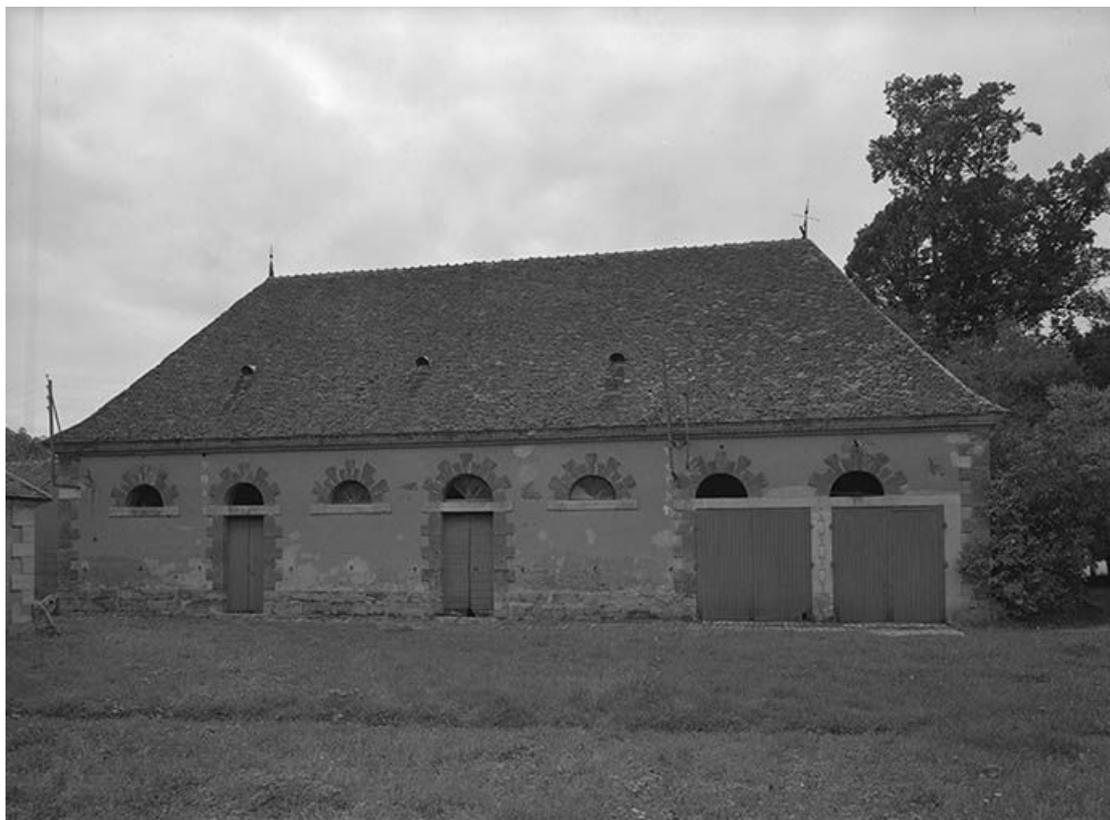
N° de l'illustration : 19755800536V

Ecuries.

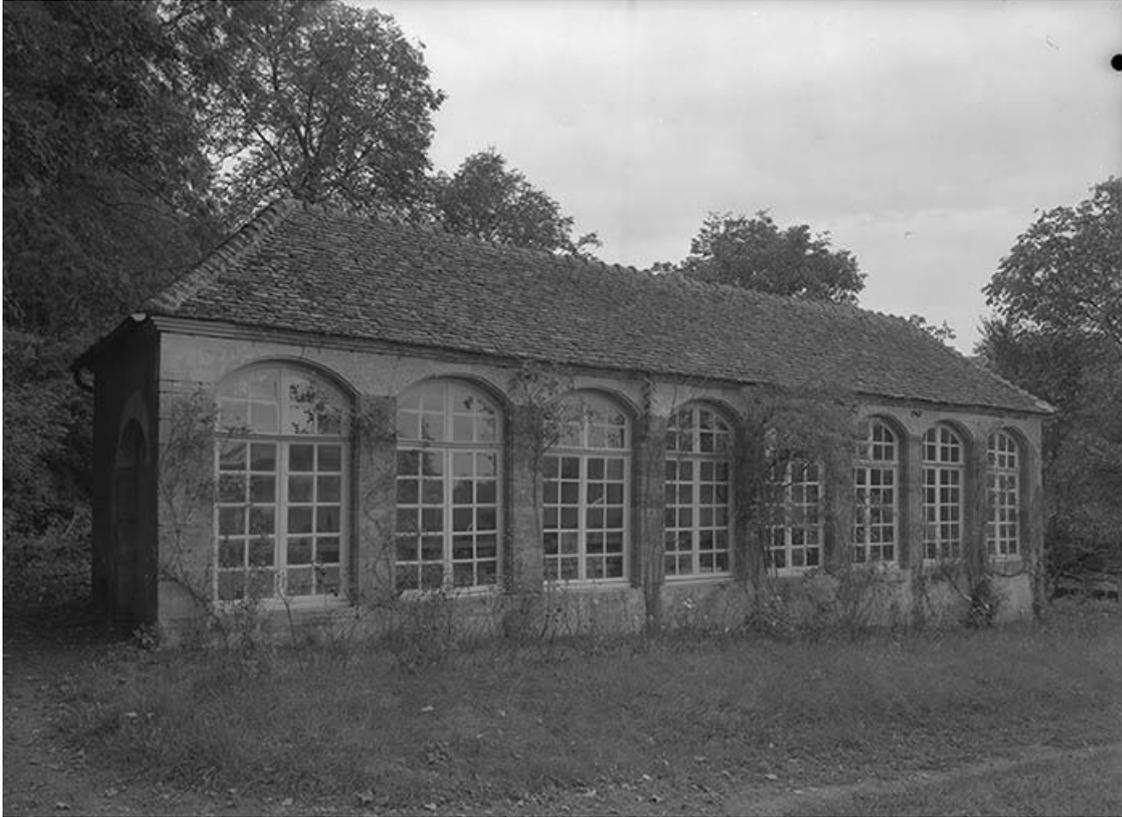
N° de l'illustration : 19755800533V

Serre.
