## TUILERIE DES COMBES DE PUNAY

Bourgogne-Franche-Comté, Doubs  
Malbrans  
les Combes de Punay - route départementale 67

Dossier IA00014593 réalisé en 2015 revu en 2016

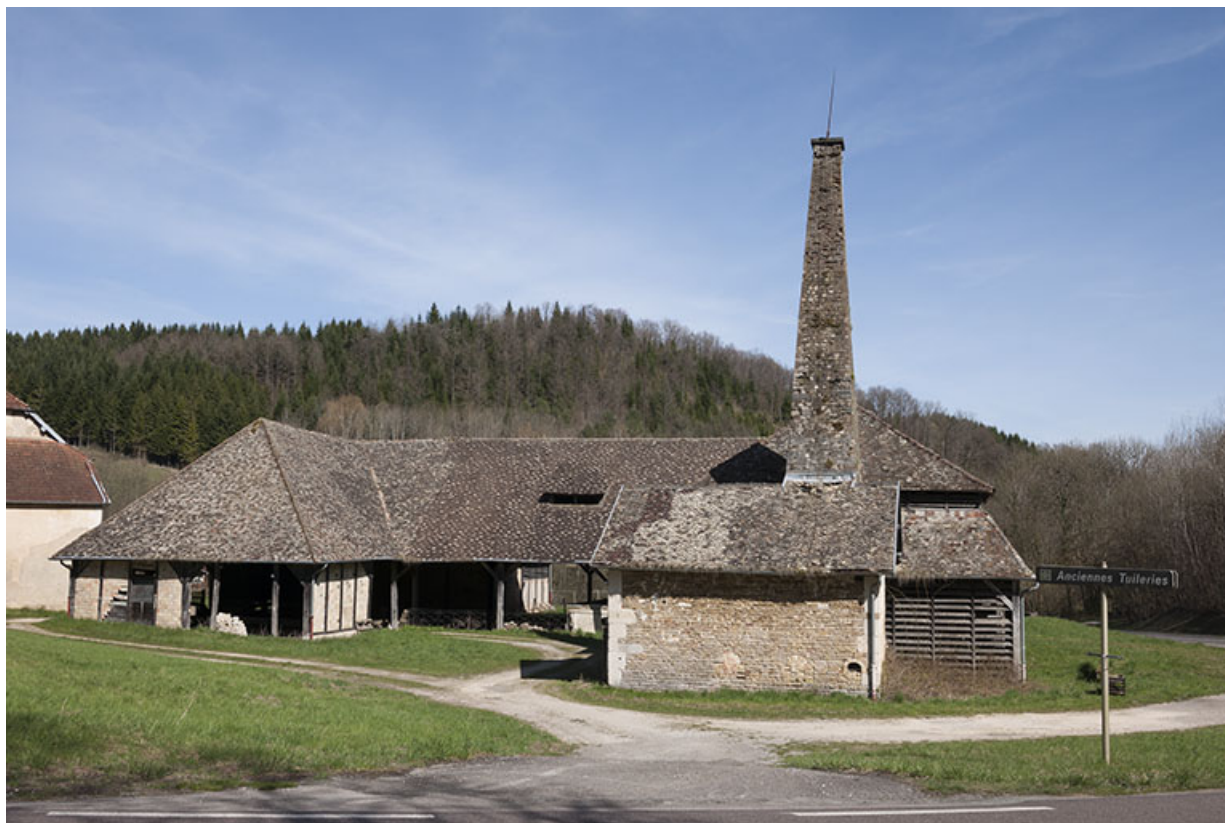
N° de l'illustration : 20152501094NUC4A

**Façades ouest.**

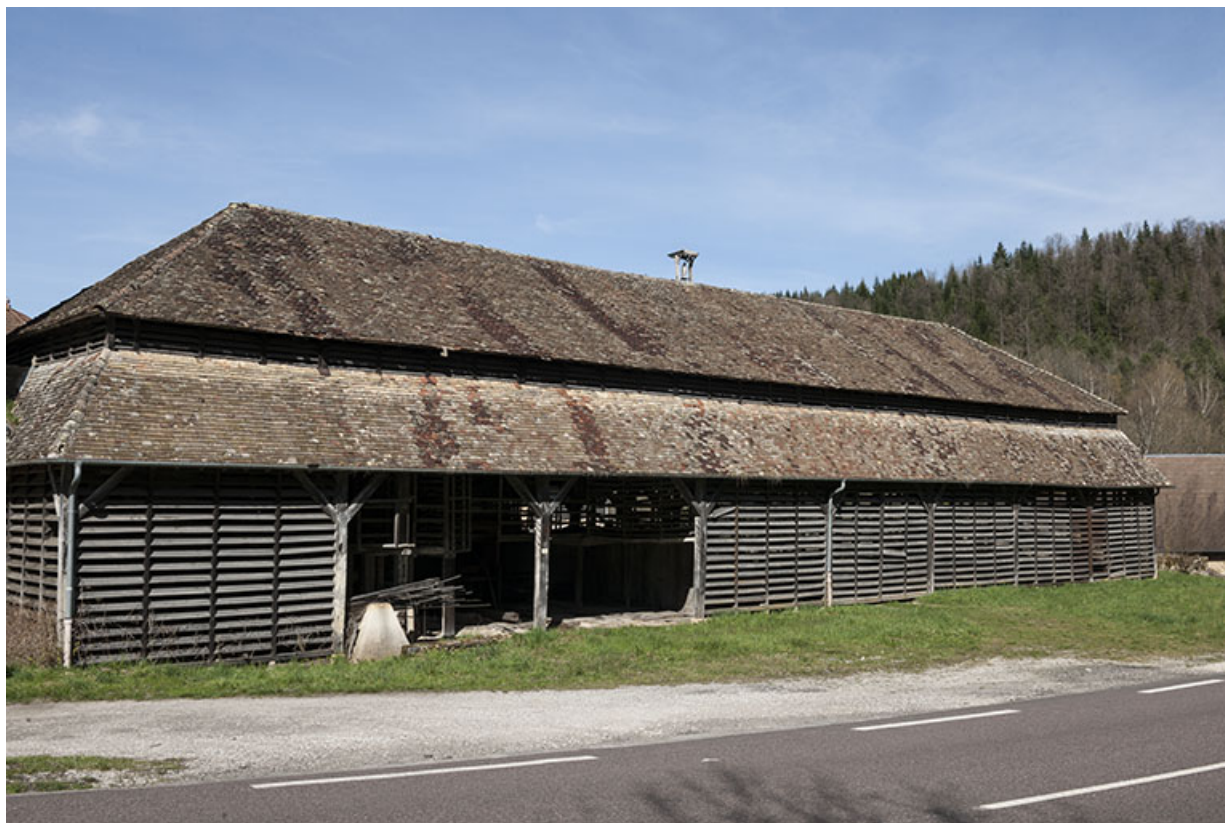
N° de l'illustration : 20152501096NUC4A

**Façade sud de l'atelier de façonnage et du séchoir.**

Les bâtiments industriels possèdent une ossature et une charpente en bois, et sont couverts de toits à longs pans, à croupes, en tuile plate. L'entrepôt industriel nord est partiellement hourdé en tuile creuse. Le bâtiment sud abritait les ateliers de tuilerie et de scierie à l'ouest et le séchoir à l'est. Des abats vents, caractéristiques des séchoirs de tuilerie, courent sur les quatre faces du bâtiment, protégés par un appentis. Ce bâtiment présente trois niveaux pour les claies de séchage. La chaufferie et la salle de la machine à vapeur sont construites en moellon de calcaire partiellement enduit, couvertes d'un toit à deux pans. La cheminée tronconique de section carrée est bâtie en pierre calcaire. L'aire d'enfournement, aménagée environ quatre mètres sous le niveau du sol et maçonnée en moellon de calcaire sur ses quatre côtés, est accessible par un escalier droit en maçonnerie. Les quatre gueules de charge des deux fours sont couvertes d'un arc en plein-cintre. Cet espace, qui n'était plus couvert au moment de la protection monument historique en 1979, a reçu une toiture à deux pans pendant la restauration des années 1980. Construit en moellon de calcaire enduit, le logement possède un étage carré et est couvert d'un toit à demi-croupes en tuile mécanique. L'adjonction adossée au mur-pignon sud est couverte d'un appentis. Une terrasse couverte d'un toit en pavillon en tuile plate jouxte le logement.

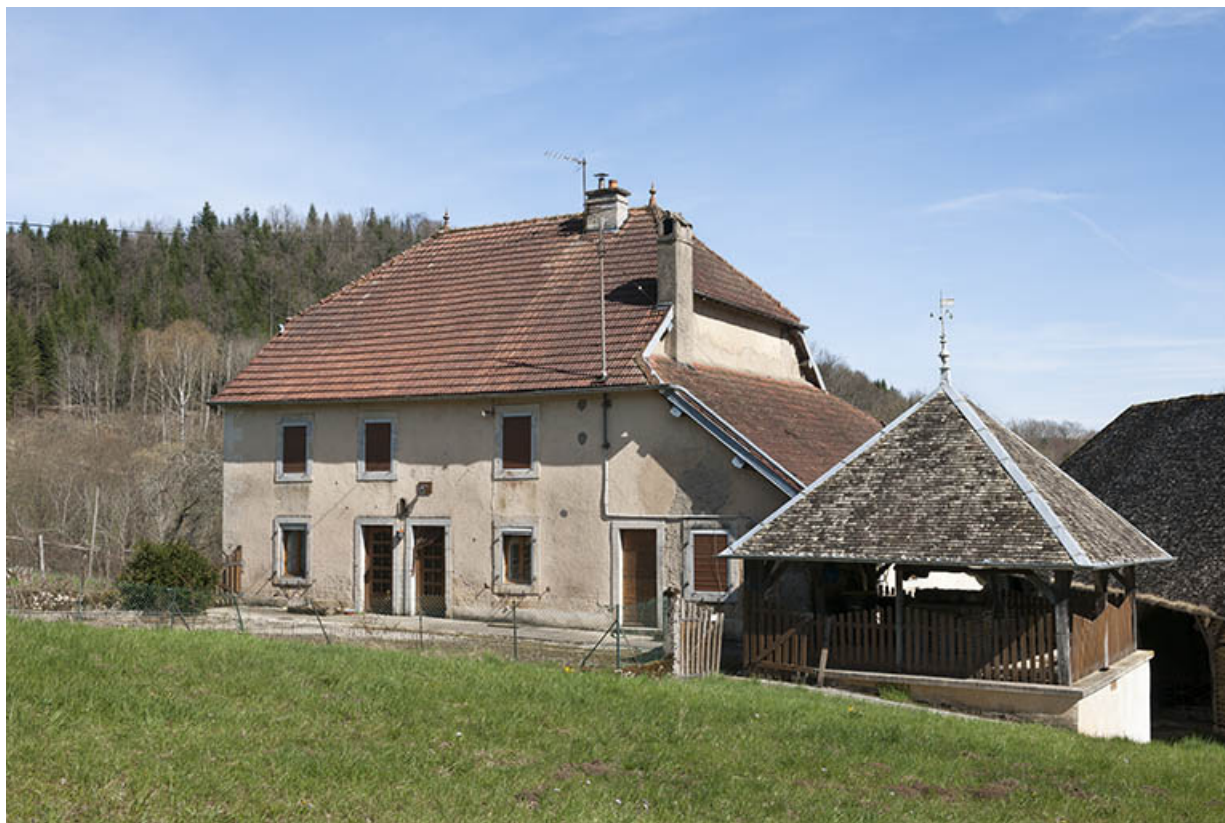
N° de l'illustration : 20152501089NUC4A

**Logement vu de trois quarts droite.**

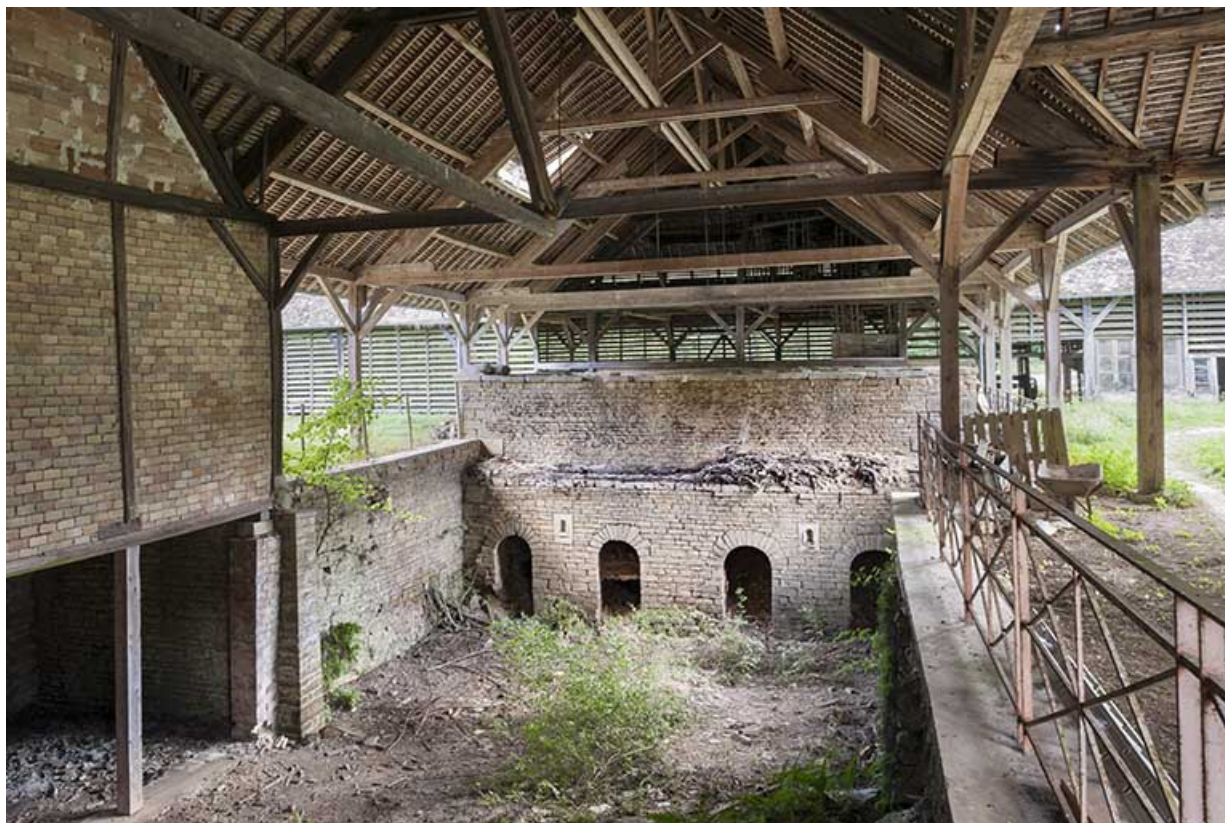
N° de l'illustration : 20152501887NUC4A

**Aire d'enfournement et gueules de charge des fours.**

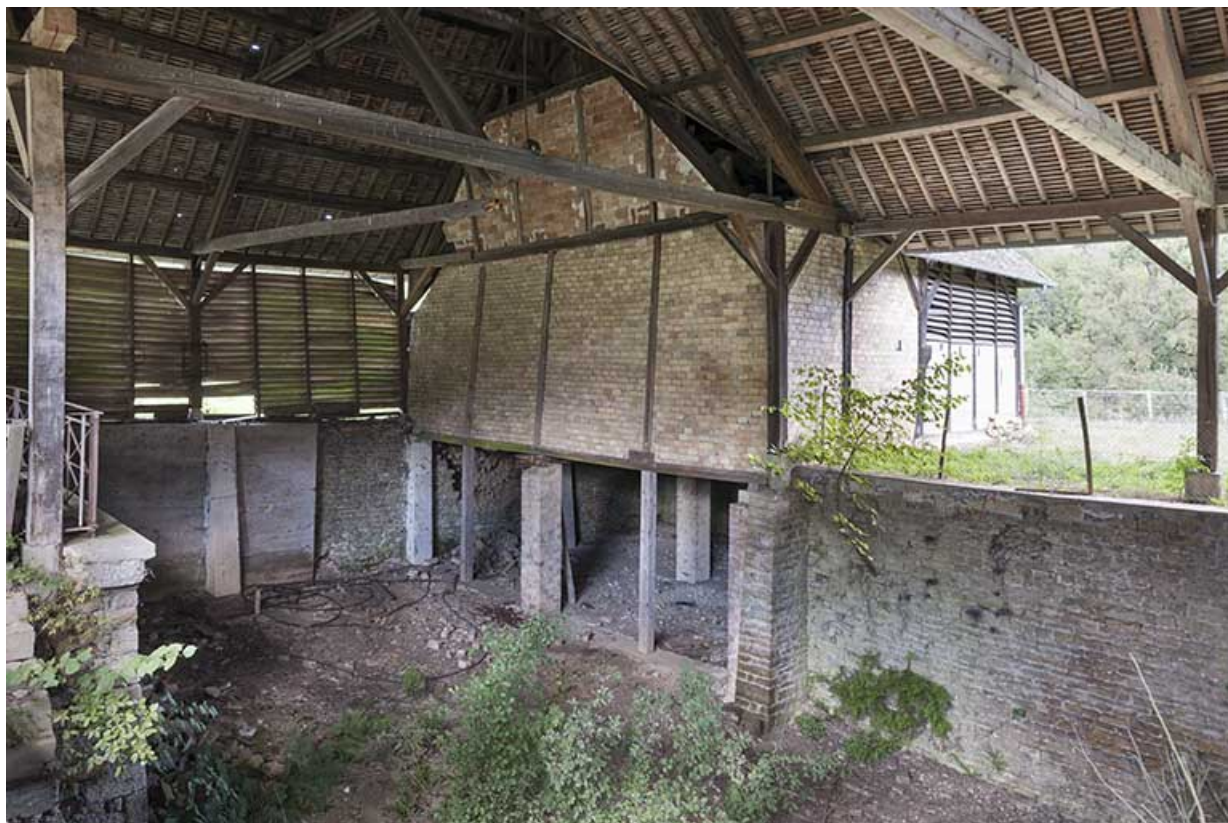
N° de l'illustration : 20152501888NUC4A

**Aire de stockage des fagots de bois.**

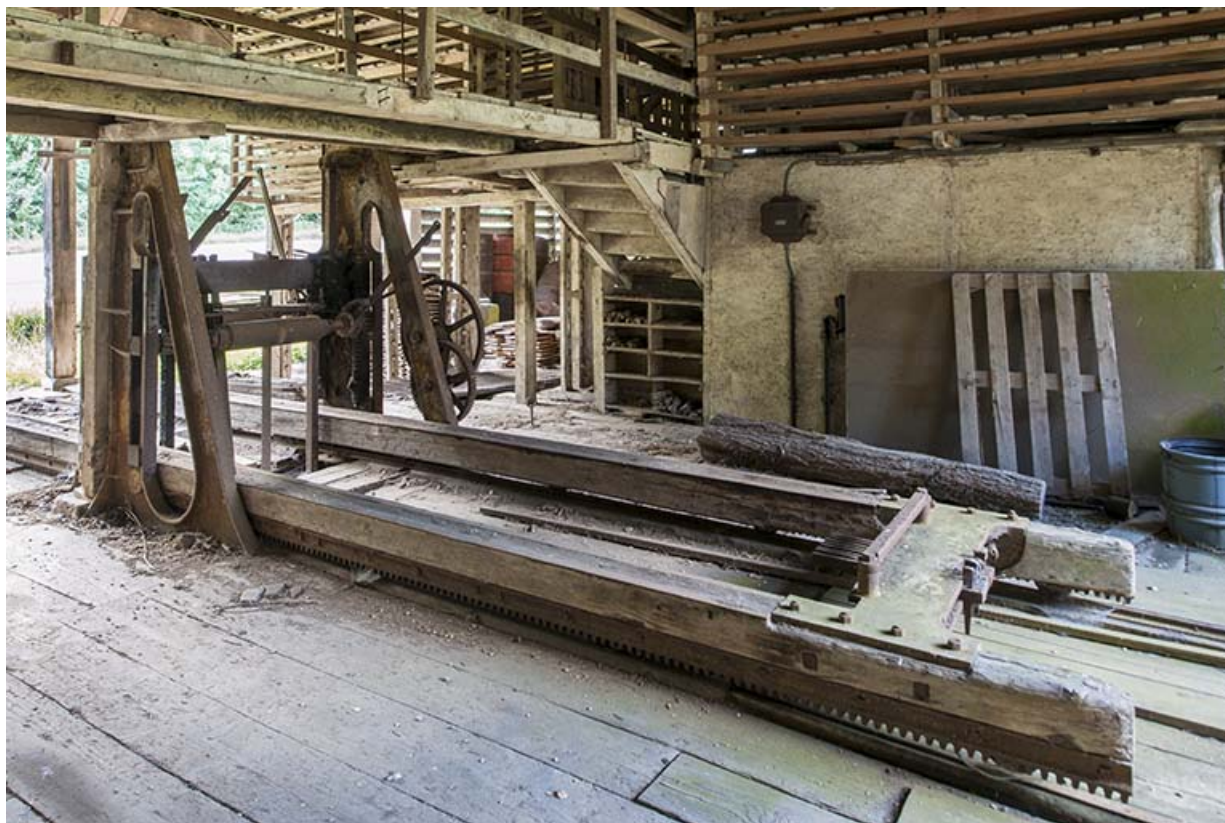
N° de l'illustration : 20152501889NUC4A

**Châssis de scie et son chariot à grumes.**

Construite vers 1845, cette modeste tuilerie établie en milieu rural est représentative des nombreuses tuileries-briqueteries qui jalonnaient le territoire comtois au 19e siècle (112 dans le Doubs en 1842). Parfaitement conservée, (séchoir, local et cheminée de la machine à vapeur, fours) sa construction fait appel aux matériaux locaux : bois, pierre et tuile. Notons la présence d'un (rare) châssis de scie multilames, fabriqué par un constructeur local, Pouguet, établi à Ornans (IA25000133).
