## TUILERIE DES COMBES DE PUNAY

Bourgogne-Franche-Comté, Doubs  
Malbrans  
les Combes de Punay - route départementale 67

Dossier IA00014593 réalisé en 2015 revu en 2016

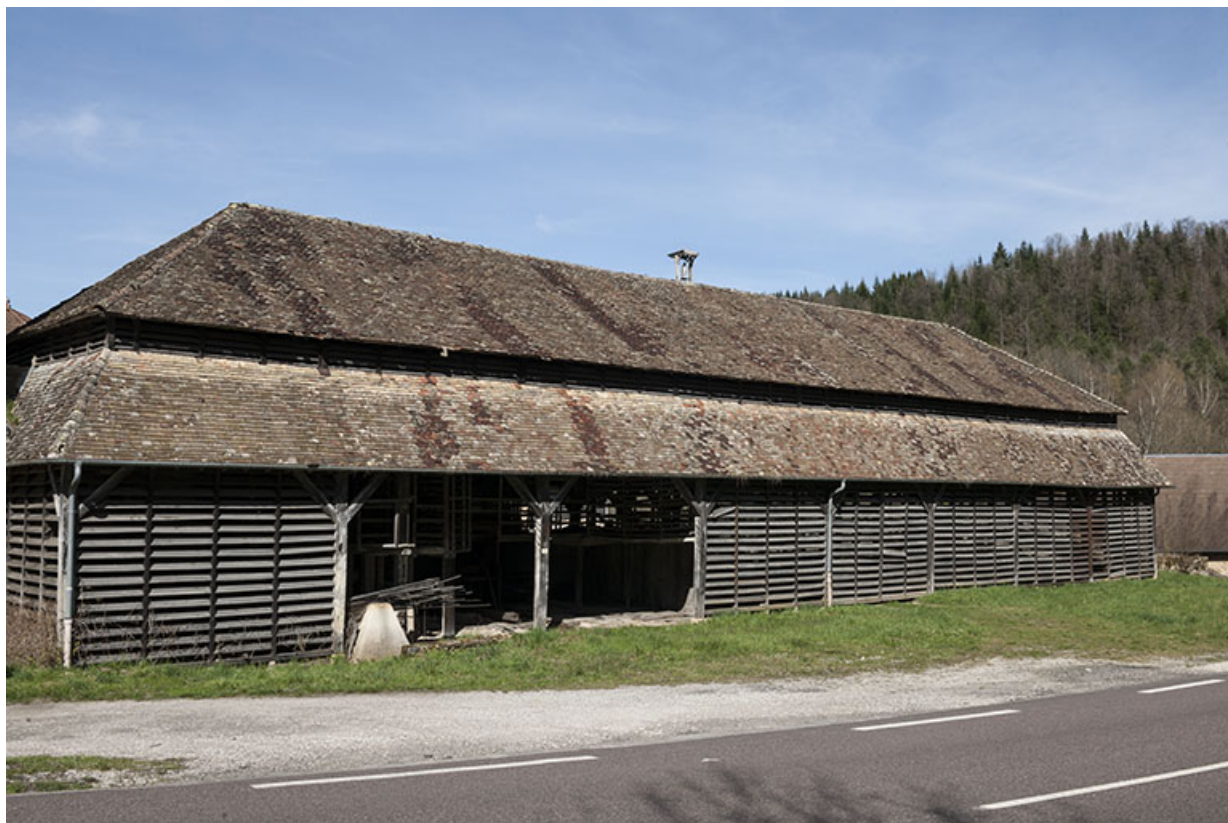
N° de l'illustration : 20152501096NUC4A

**Façade sud de l'atelier de façonnage et du séchoir.**

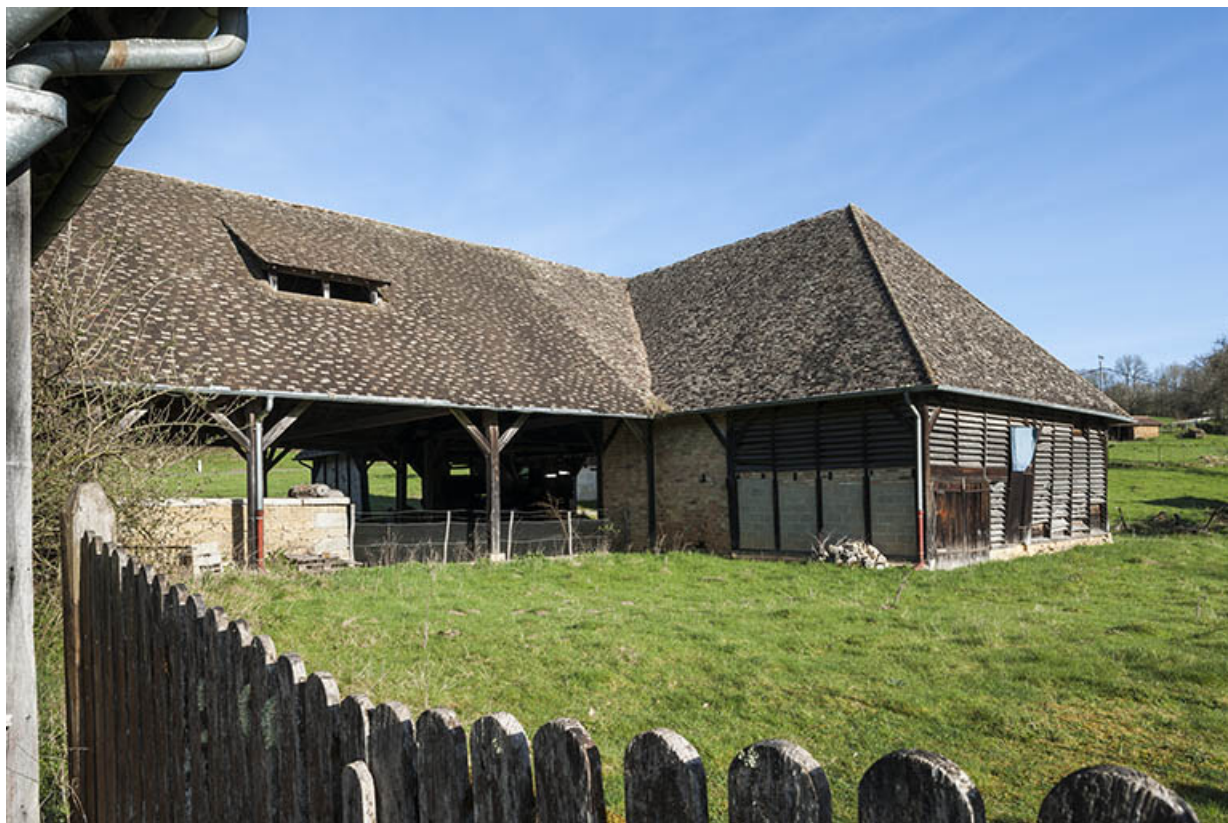
N° de l'illustration : 20152501078NUC4A

**Le bâtiment du four et l'entrepôt industriel vus de trois quarts.**

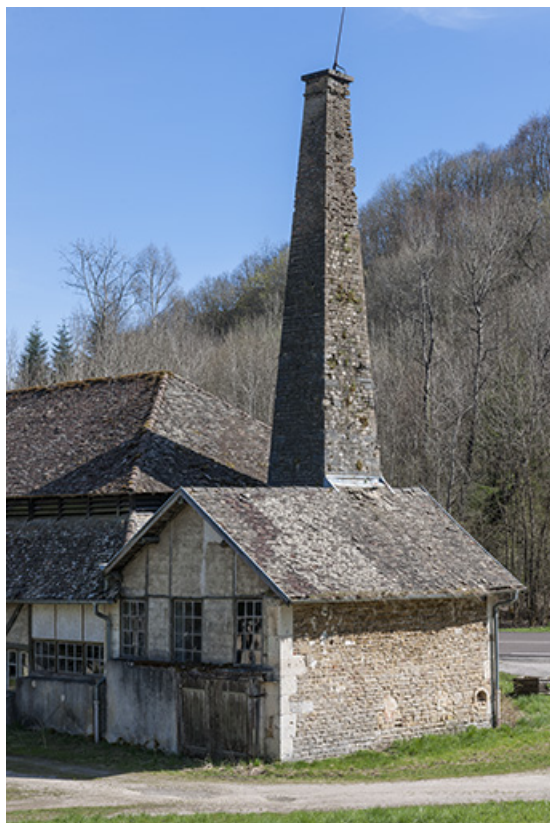
N° de l'illustration : 20152501091NUC4A

**Chaudière et salle de la machine à vapeur.**

Construite peu avant 1845 "aux combes de Punais" par Charles Guyot de Vercia, la tuilerie est mise en service en 1846. L'arrêté préfectoral du 9 juin 1846 autorise le propriétaire à établir dans sa tuilerie une machine à vapeur destinée à mécaniser la production de tuiles. Elle est installée au mois d'août suivant dans un local construit à cet effet à l'ouest du séchoir, flanqué d'une cheminée de section carrée. La matrice cadastrale signale un "agrandissement [maison] en 1850, exemption [fiscale] de 15 ans par suite du décret du 13 juillet 1848". A sa mort en 1864, Charles Guyot de Vercia lègue son établissement à l'hôpital d'Ornans. A cette date, le stock se monte à 382 560 tuiles cuites et 119 873 tuiles "vertes", d'une valeur de 13 443 francs. La tuilerie est acquise par Charles Joseph (Georges ?) Lapoire vers 1870, puis par sa belle-sœur Gabrielle Augustine Vieux vers 1877. En 1883, l'effectif est de huit hommes, deux femmes et deux enfants. La tuilerie est achetée en 1884 par Firmin Mourot, marchand de bois à Villers-sous-Montrond (25), qui y annexe un atelier de scierie à l'extrême fin du 19e siècle. A la mort de Firmin en 1913, ses fils poursuivent l'activité, mais deux d'entre eux perdent la vie pendant la Première Guerre mondiale. André Mourot, associé à ses deux sœurs, reprend la succession en 1920. La tuilerie a cessé son activité vers 1930, alors que la scierie a fonctionné jusqu'en 1965. Le châssis de scie vertical à lames multiples a été fabriqué par les Ets Pouguet, mécaniciens-constructeurs à Ornans ([IA25000133](#)). Vraisemblablement installé en 1900, il était mis en jeu par la machine à vapeur. L'ensemble des bâtiments ainsi que le matériel subsistant a été inscrit à l'Inventaire supplémentaire des Monuments historiques par l'arrêté du 31 juillet 1979. Des campagnes de restauration ont été menées entre 1979 et 1988, mais le magasin nord, faute d'entretien, menace ruine. Le matériel de la tuilerie (machines, moules et filières) a été vendu à la cessation d'activités, mais le châssis de scie est toujours en place.

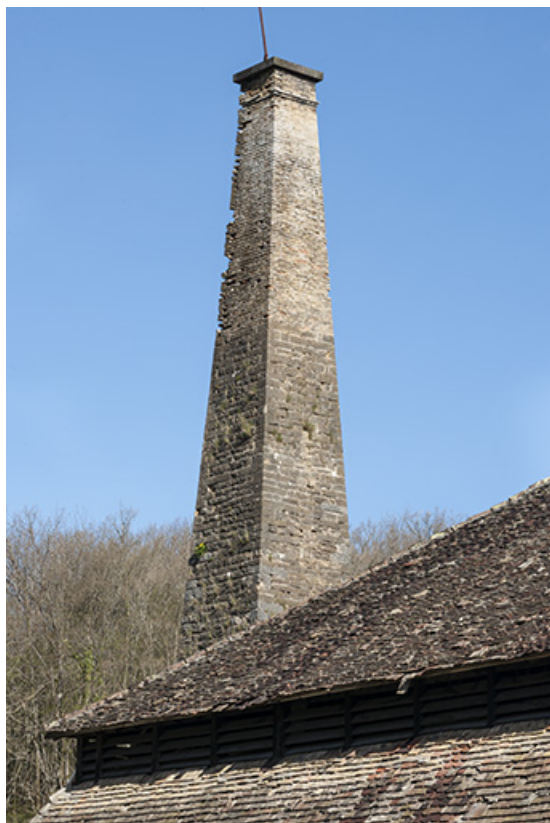
N° de l'illustration : 20152501086NUC4A

**La cheminée de la chaufferie.**

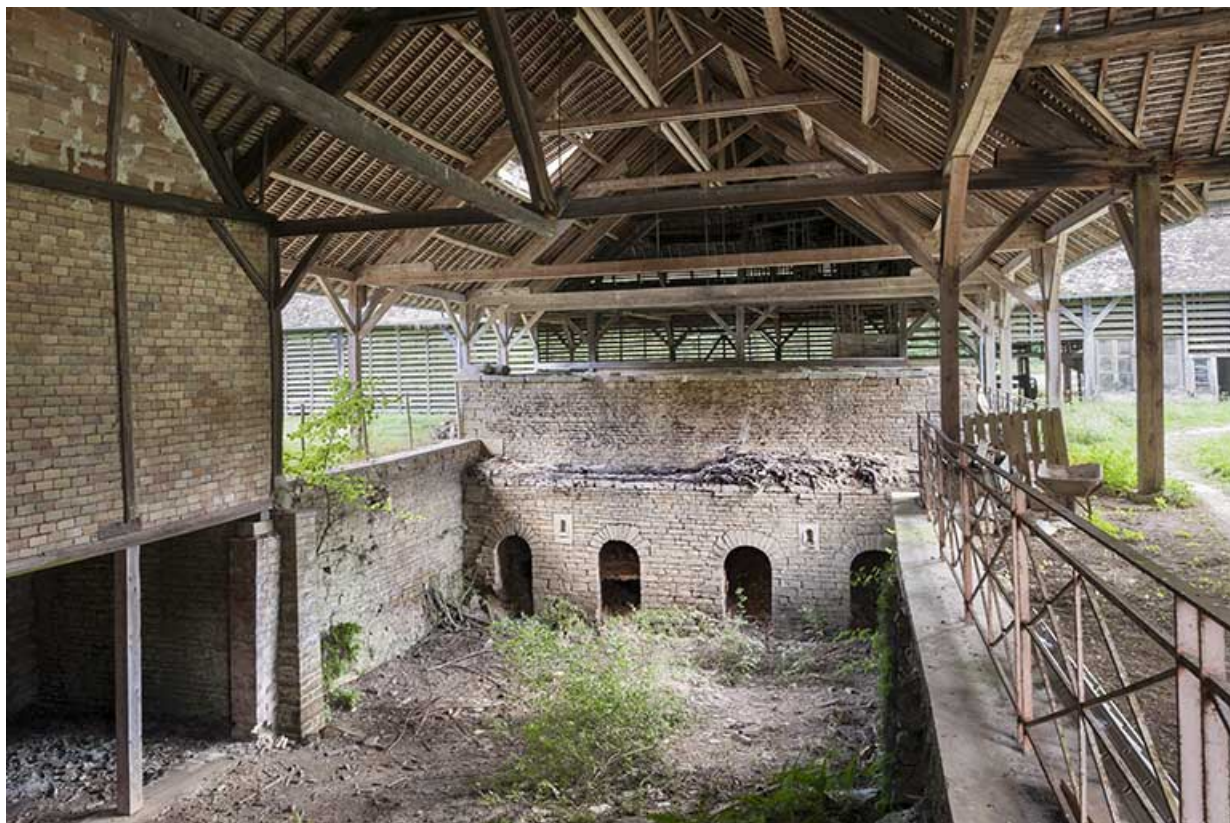
N° de l'illustration : 20152501887NUC4A

**Aire d'enfournement et gueules de charge des fours.**

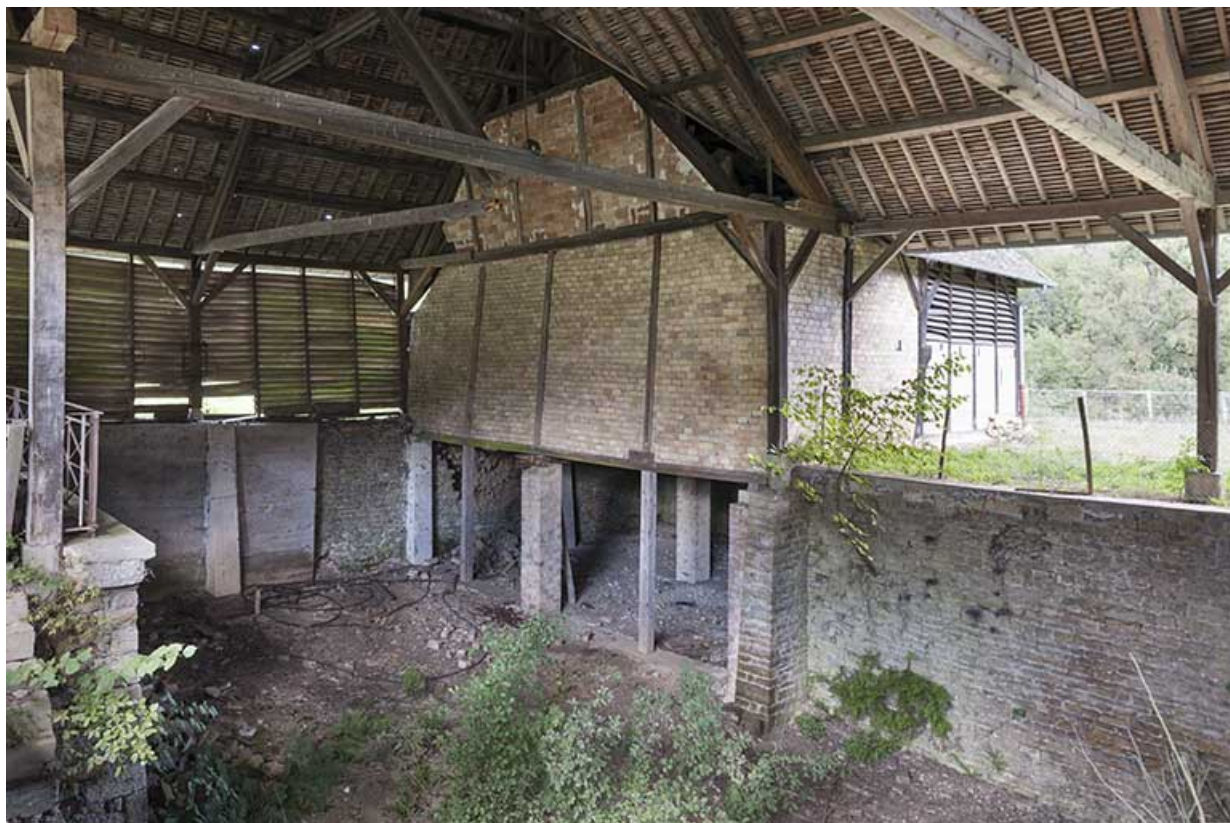
N° de l'illustration : 20152501888NUC4A

**Aire de stockage des fagots de bois.**

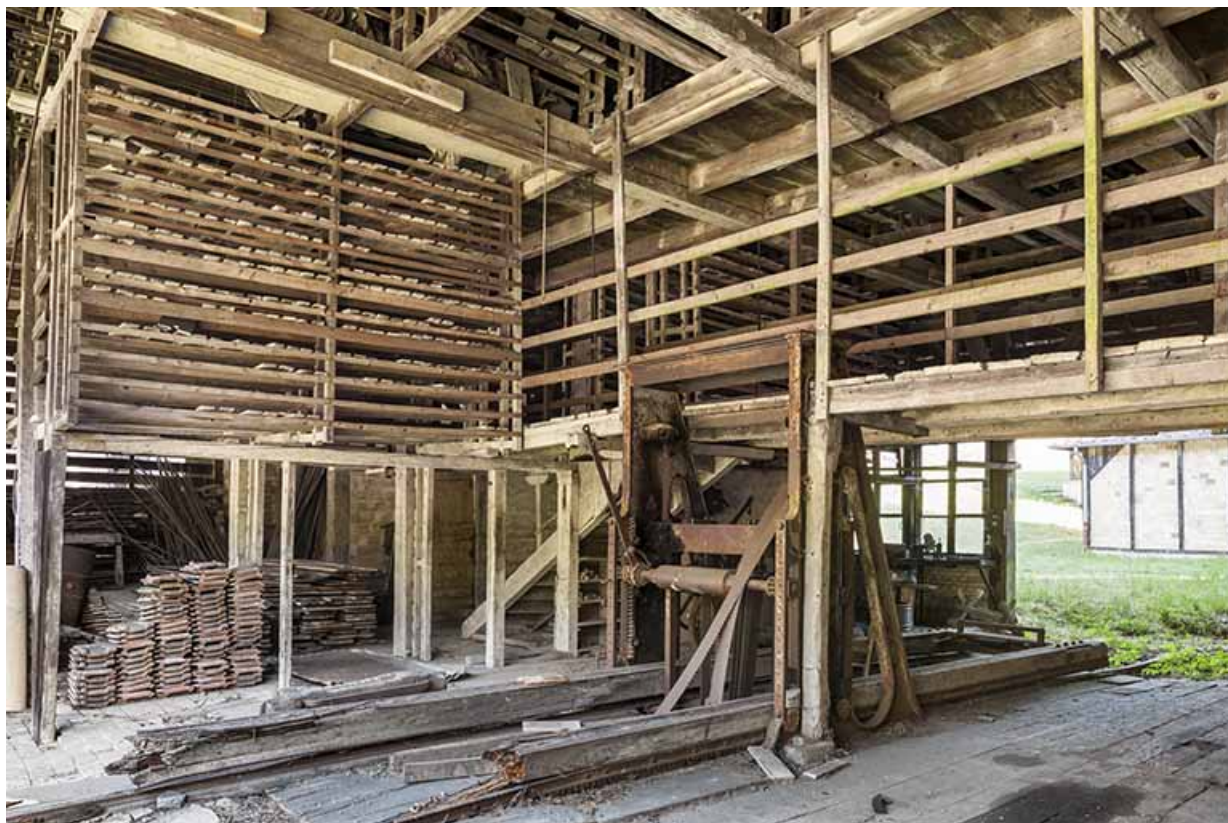
N° de l'illustration : 20152501079NUC4A

**Le séchoir. Au premier plan, le châssis de scie.**

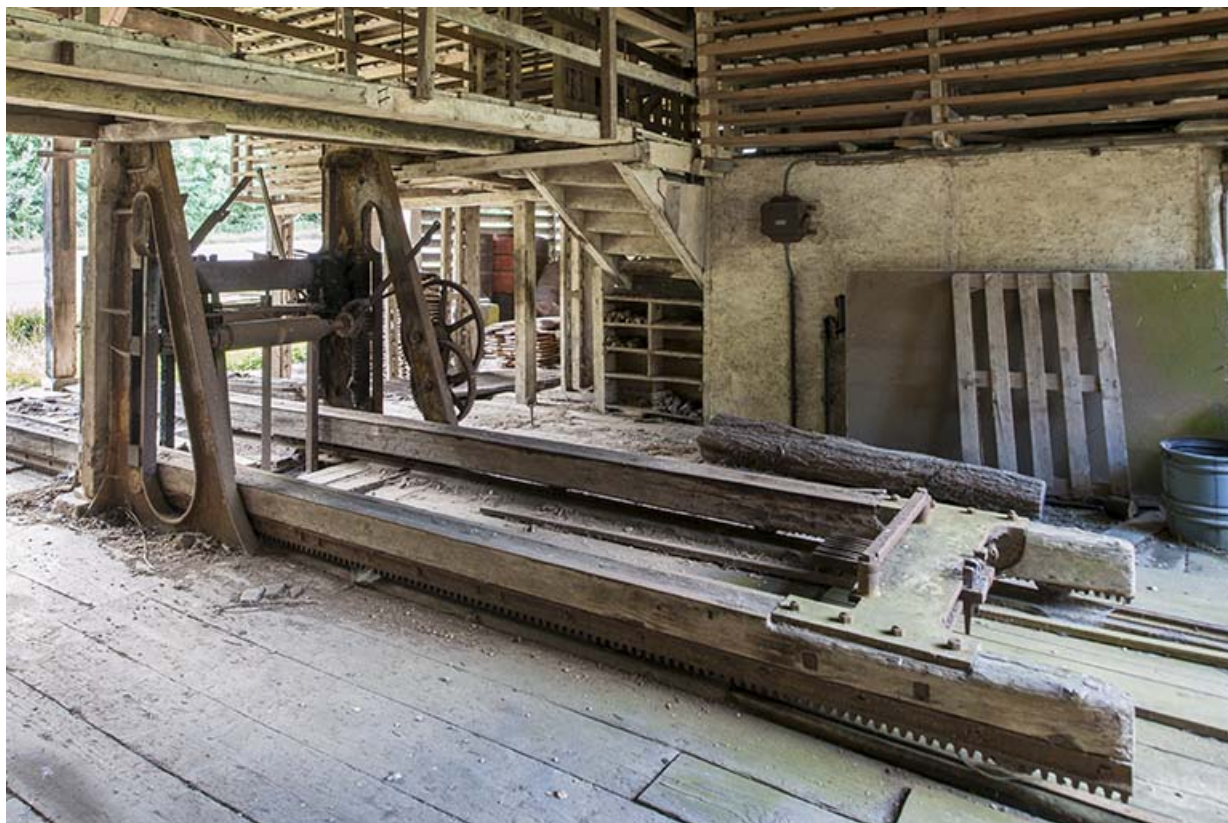
N° de l'illustration : 20152501889NUC4A

**Châssis de scie et son chariot à grumes.**

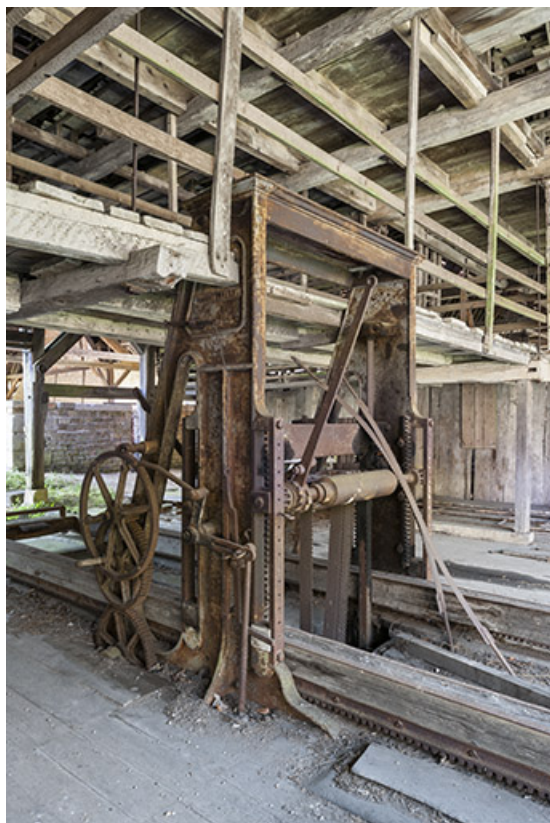
N° de l'illustration : 20152501080NUC4A

**Châssis de scie à lames multiples**

Construite vers 1845, cette modeste tuilerie établie en milieu rural est représentative des nombreuses tuileries-briqueteries qui jalonnaient le territoire comtois au 19<sup>e</sup> siècle (112 dans le Doubs en 1842). Parfaitement conservée, (séchoir, local et cheminée de la machine à vapeur, fours) sa construction fait appel aux matériaux locaux : bois, pierre et tuile. Notons la présence d'un (rare) châssis de scie multilames, fabriqué par un constructeur local, Pouguet, établi à Ornans (IA25000133).

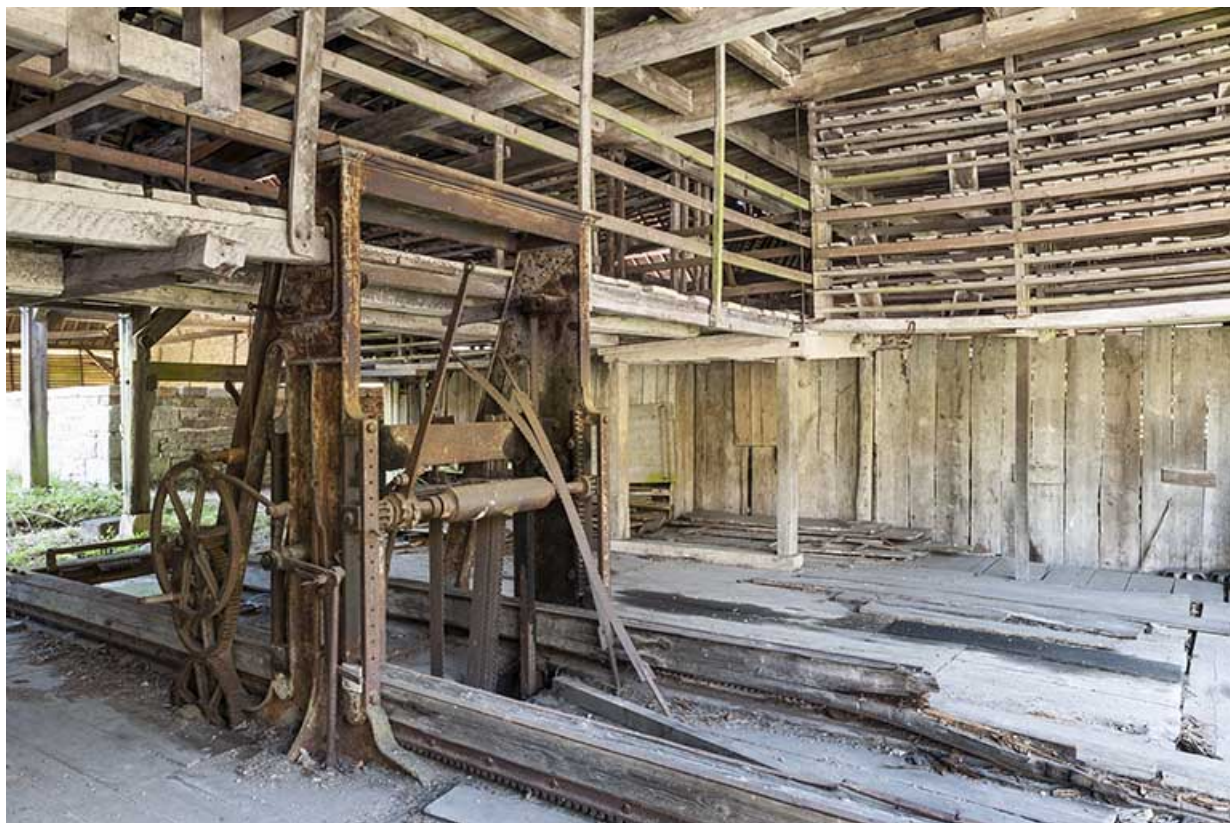
N° de l'illustration : 20152501081NUC4A

**Châssis de scie et claies de séchage.**

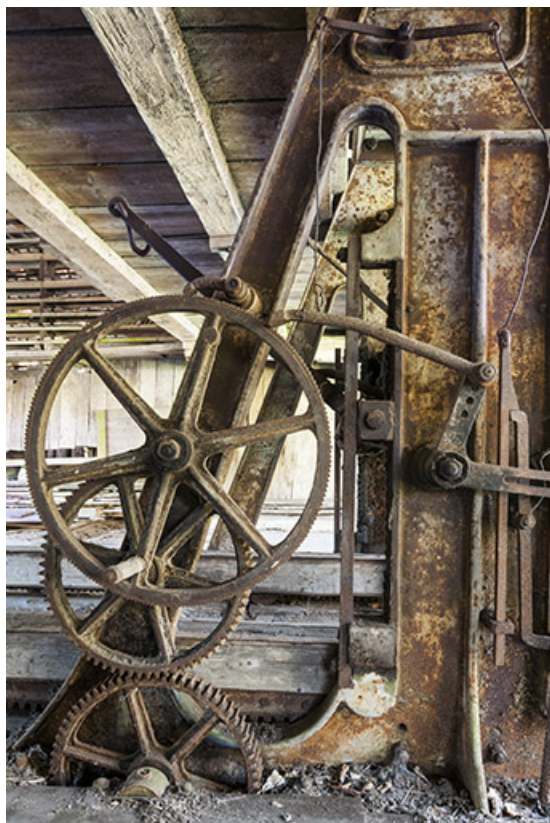
N° de l'illustration : 20152501082NUC4A

**Détail du mécanisme d'entraînement du châssis.**
