## DEMEURE, RUE DERRIÈRE LES TOURS

Bourgogne-Franche-Comté, Haute-Saône  
Gy  
rue Derrière les Tours

Dossier IA00016254 réalisé en 2013

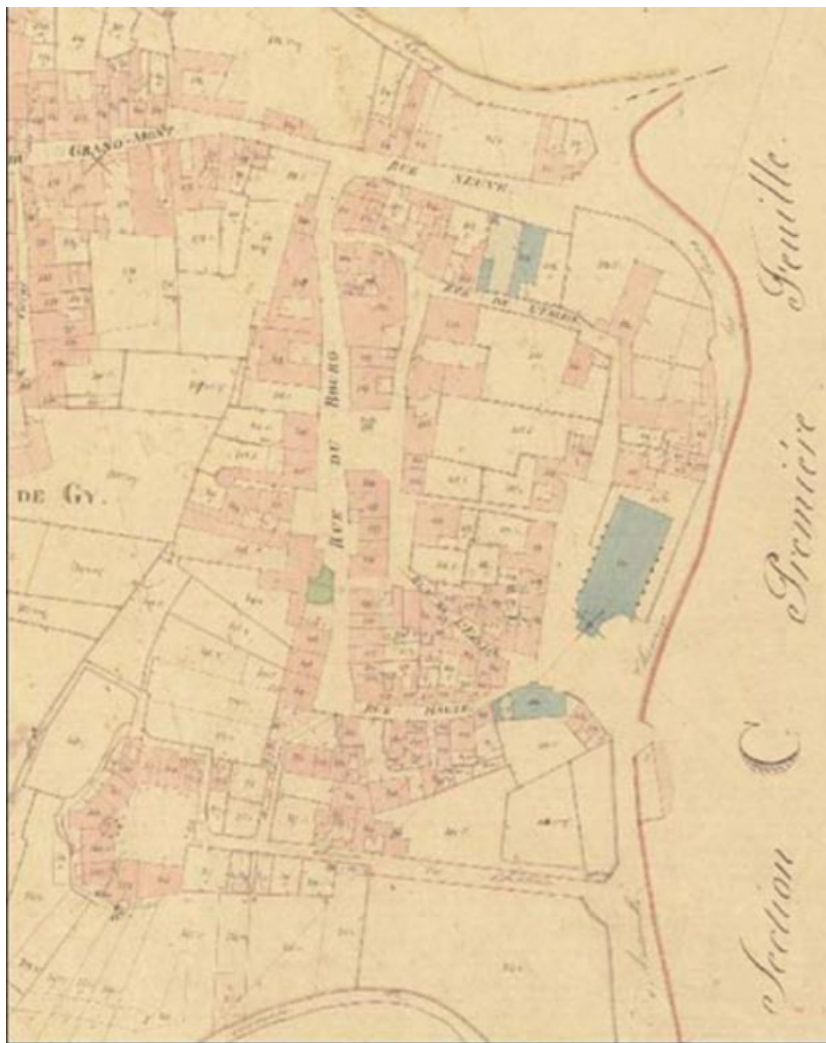
**Le bâtiment sur le cadastre napoléonien (1837)**

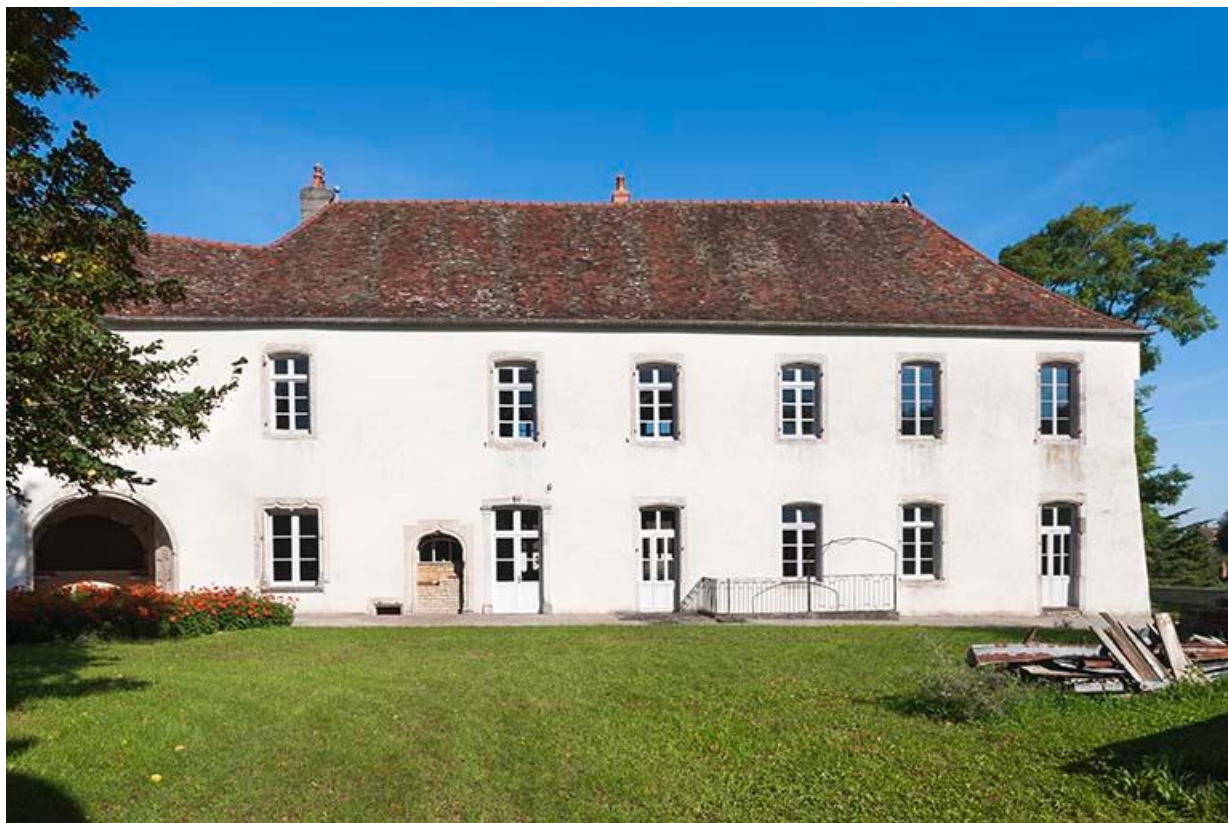
**Vue générale sud**

**Vue sud**

La façade de la partie Est de la construction est rythmée par six travées composées de baies dont les linteaux sont en arcs segmentaires. Deux baies plus anciennes possèdent un encadrement différent : une fenêtre à linteau orné d'une double accolade et une porte en anse de panier surmontée d'une accolade. La partie centrale est traversée par un porche au rez-de-chaussée. La façade sud de la partie ouest est percée de baies quadrangulaires.

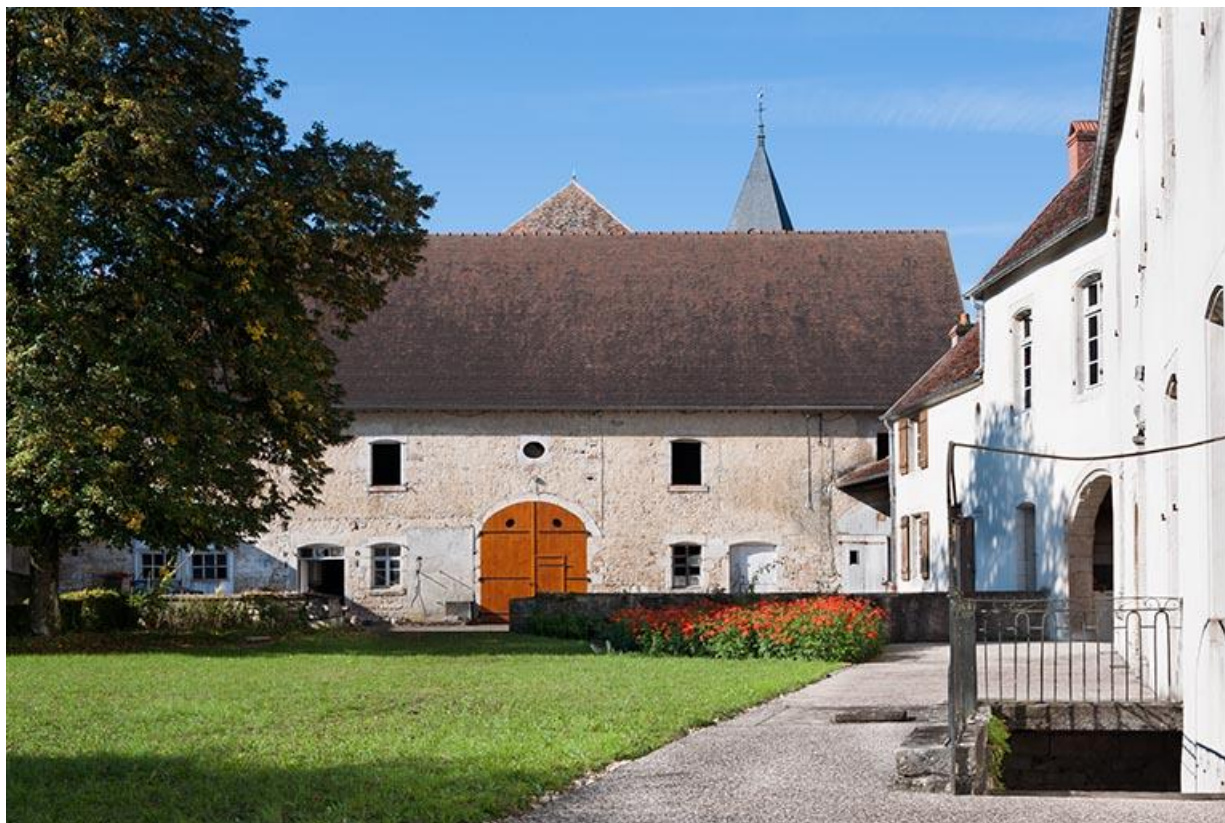
**Les écuries et granges situées à l'ouest de la cour**

**Les écuries et granges**

Les dépendances, situées à l'ouest de la cour, qui abritaient vraisemblablement des écuries et des remises à carrosses, datent de la même époque (2<sup>e</sup> moitié du 18<sup>e</sup> siècle). Les linteaux des baies en arcs segmentaires sont en effet caractéristiques de cette époque de construction en architecture. De plus, le bâtiment est figuré sur le cadastre napoléonien qui remonte à 1837 pour la commune de Gy. Ce bâtiment de dépendances n'est pas sans rappeler celui du numéro **11 rue de Versailles** dans la ville basse qui date probablement peu ou prou de la même époque.

Un bâtiment abritant des écuries et remises à carrosses se trouve au sud-ouest de la cour.

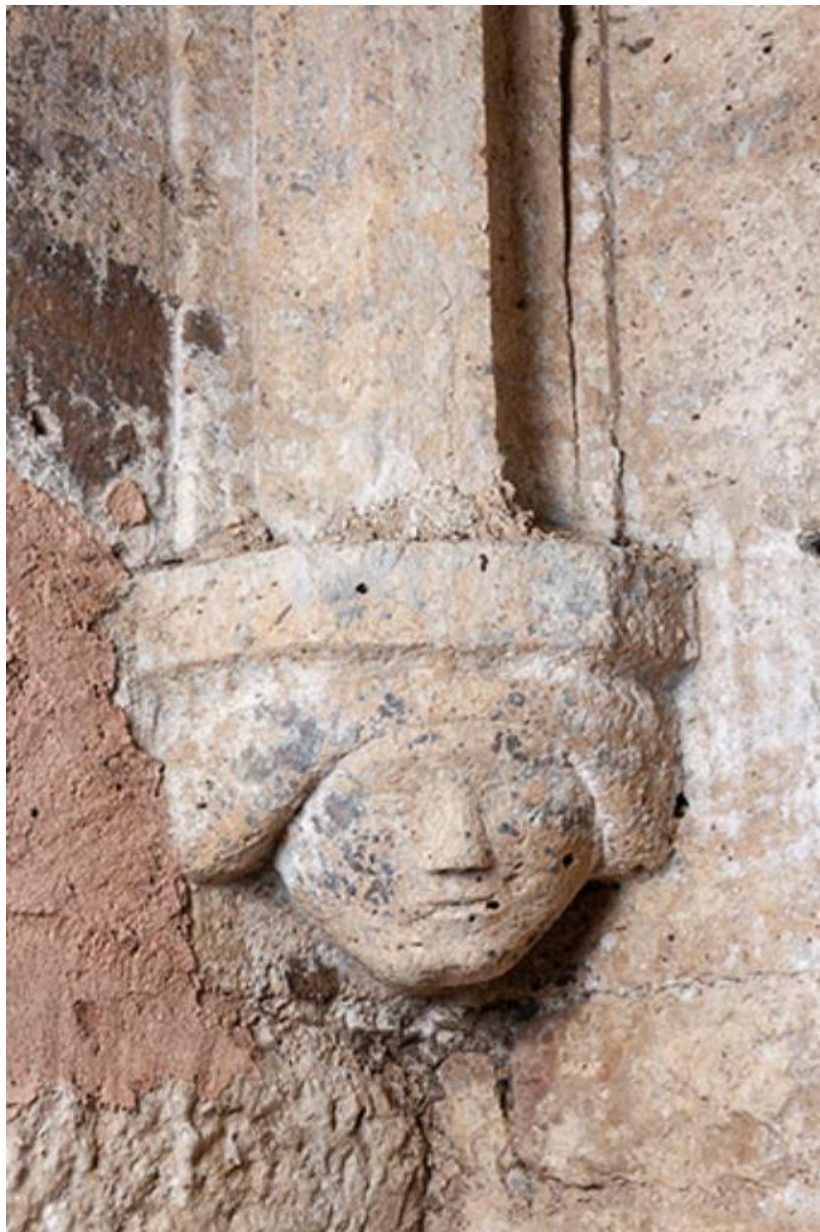
**Détail d'un culot de retombée de la voute sur croisées d'ogives**

La mention d'un édifice en 1485 à cet emplacement correspond assez bien à l'architecture de certaines parties du bâtiment qui présentent les caractéristiques architecturales de la charnière des 15<sup>e</sup> et 16<sup>e</sup> siècles. Ainsi par exemple, en partie nord (rue Ménans), il subsiste des vestiges de baies murées dont le décor est propre à cette époque en architecture : baguettes croisées aux angles supérieurs, bases prismatiques des moulures... Certaines baies de la façade sud : porte en anse de panier surmontée d'une accolade, fenêtre à linteau décoré d'une double accolade... présentent également un décor de la fin du 15<sup>e</sup> et du début du 16<sup>e</sup> siècle. Par ailleurs, les voutes sur croisées d'ogives de la cave ainsi que le décor des culots (visages sculptés) attestent également cette époque de réalisation.

Le logis est construit sur une cave voutée sur croisées d'ogives exceptionnelle, composée de deux vaisseaux séparés par sept colonnes. Certains culots de retombées des ogives sont sculptés de visages humains grimaçants (homme tirant la langue...).
