## DEMEURE, RUE DERRIÈRE LES TOURS

Bourgogne-Franche-Comté, Haute-Saône  
Gy  
rue Derrière les Tours

Dossier IA00016254 réalisé en 2013

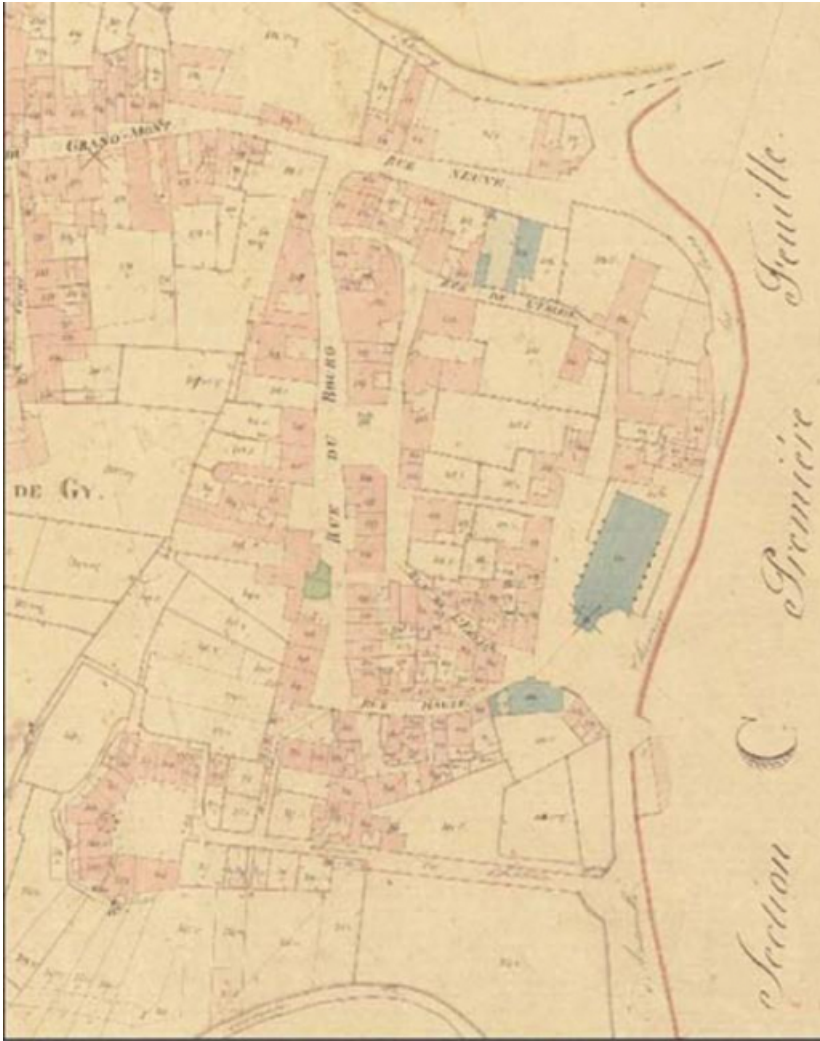
**Le bâtiment sur le cadastre napoléonien (1837)**  
70, Gy

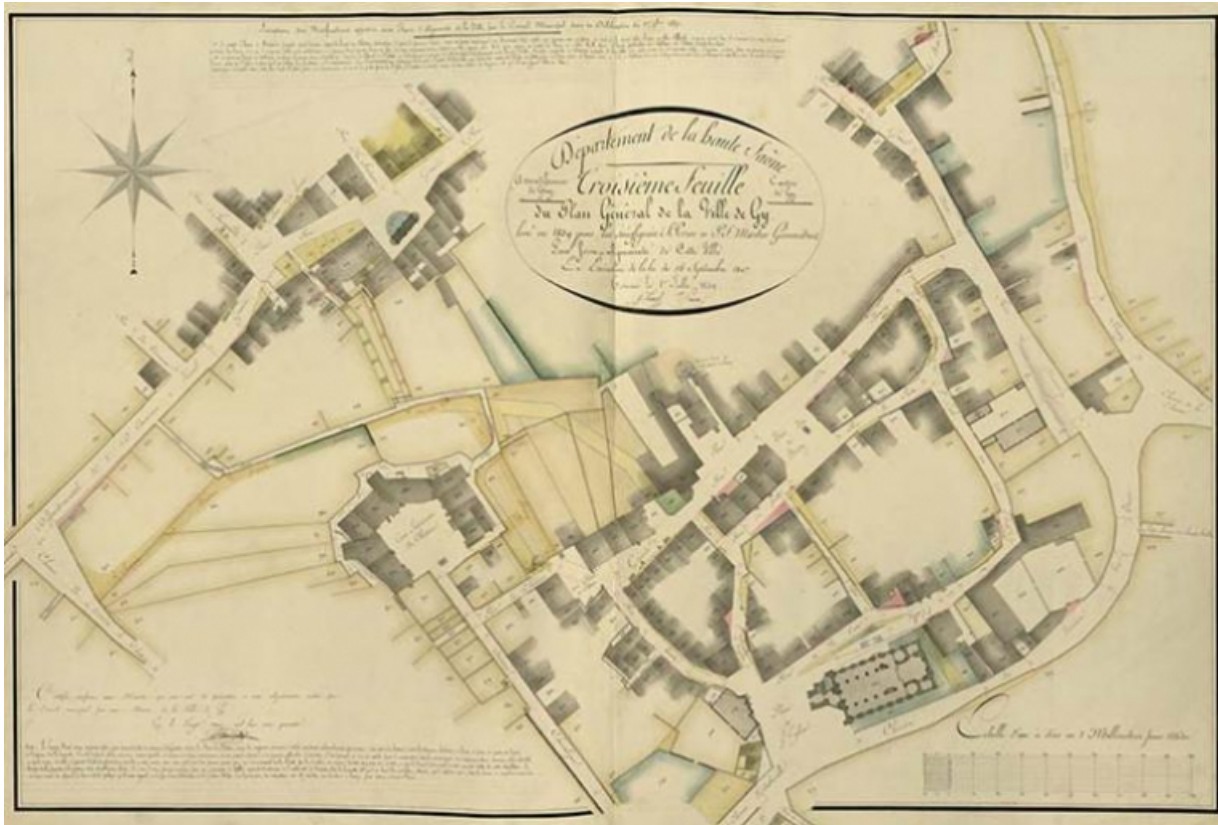
**Le bâtiment sur le plan d'alignement de 1839**  
70, Gy

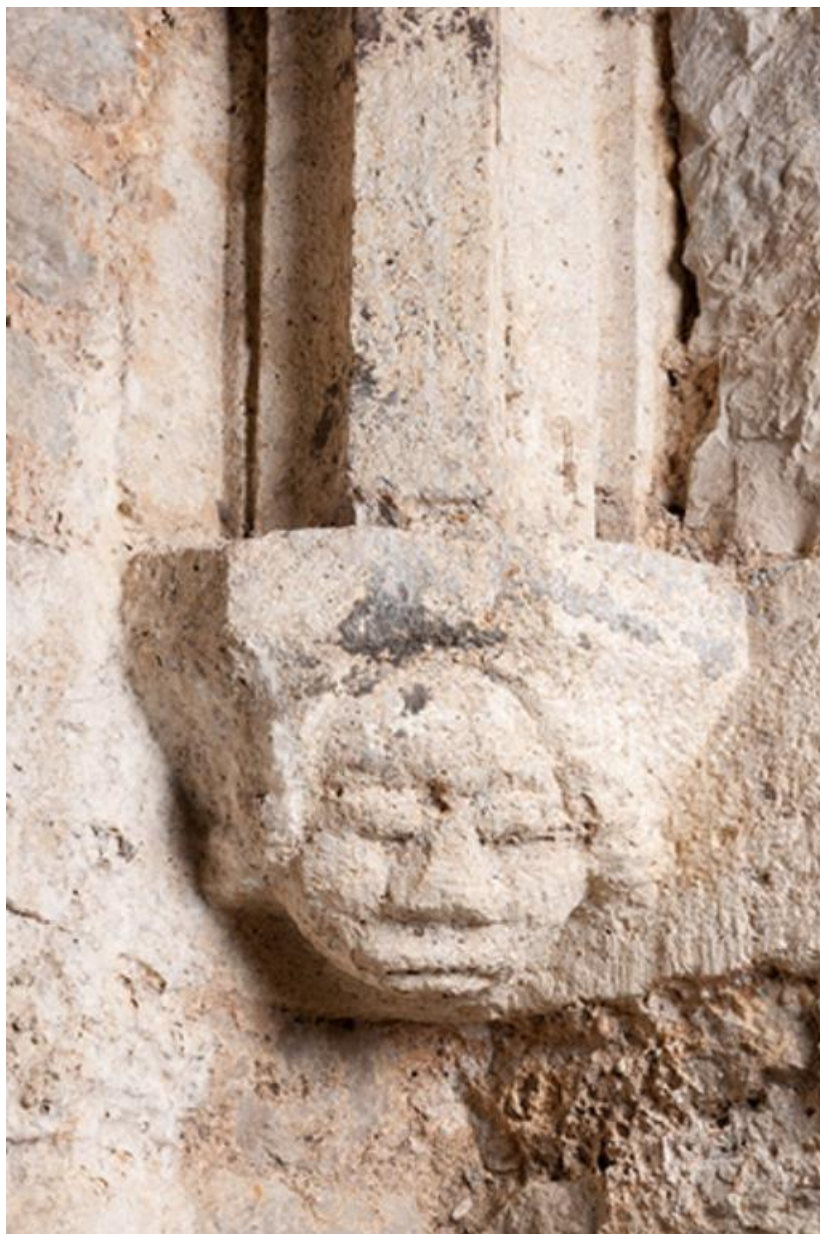
**Détail d'un culot de retombée de la voute sur croisées d'ogives**

La mention d'un édifice en 1485 à cet emplacement correspond assez bien à l'architecture de certaines parties du bâtiment qui présentent les caractéristiques architecturales de la charnière des 15<sup>e</sup> et 16<sup>e</sup> siècles. Ainsi par exemple, en partie nord (rue Ménans), il subsiste des vestiges de baies murées dont le décor est propre à cette époque en architecture : baguettes croisées aux angles supérieurs, bases prismatiques des moulures... Certaines baies de la façade sud : porte en anse de panier surmontée d'une accolade, fenêtre à linteau décoré d'une double accolade... présentent également un décor de la fin du 15<sup>e</sup> et du début du 16<sup>e</sup> siècle. Par ailleurs, les voutes sur croisées d'ogives de la cave ainsi que le décor des culots (visages sculptés) attestent également cette époque de réalisation.

Le logis est construit sur une cave voutée sur croisées d'ogives exceptionnelle, composée de deux vaisseaux séparés par sept colonnes. Certains culots de retombées des ogives sont sculptés de visages humains grimaçants (homme tirant la langue...).

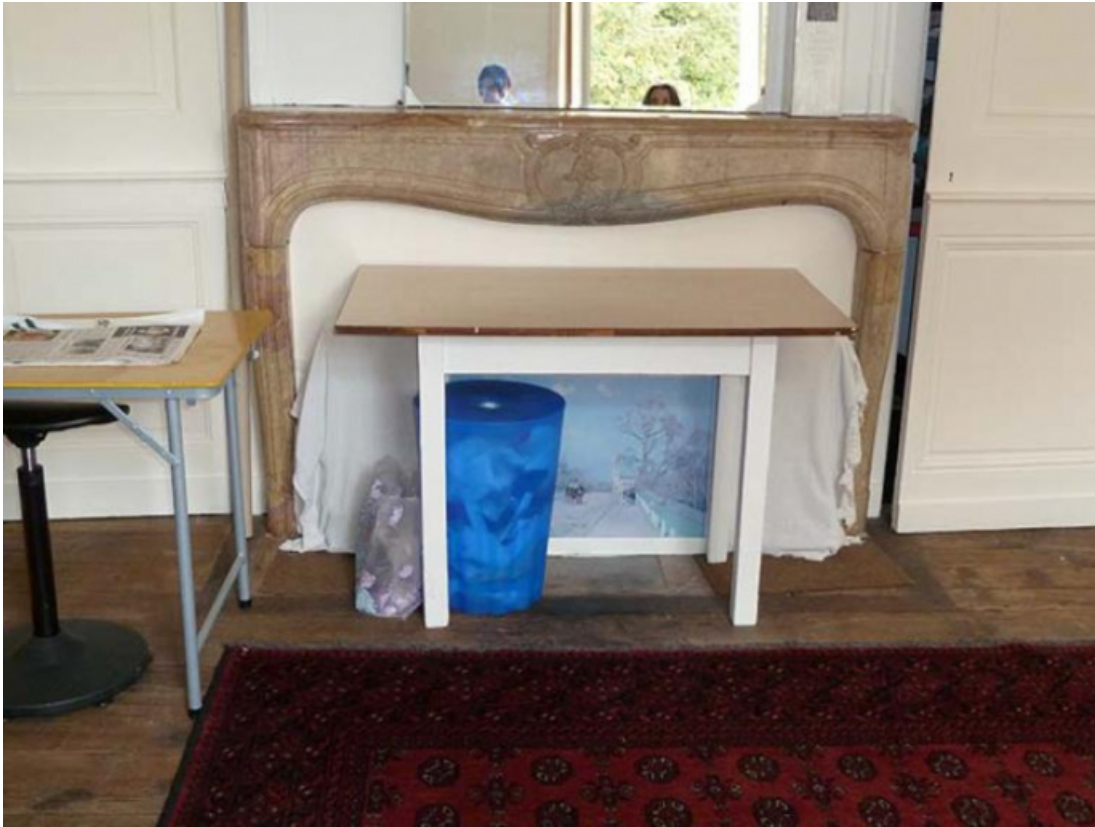
**Cheminée en marbre de l'étage (partie ouest du bâtiment)**

A l'instar du rez-de-chaussée, la distribution d'origine du premier étage a été très remaniée. Il subsiste toutefois, dans la partie ouest de la construction, des boiseries et une cheminée en marbre.
