DEMEURE, RUE DERRIÈRE LES TOURS

Bourgogne-Franche-Comté, Haute-Saône
Gy
rue Derrière les Tours

Dossier IA00016254 réalisé en 2013
Auteur(s) : Sabrina Dalibard, Christiane Roussel

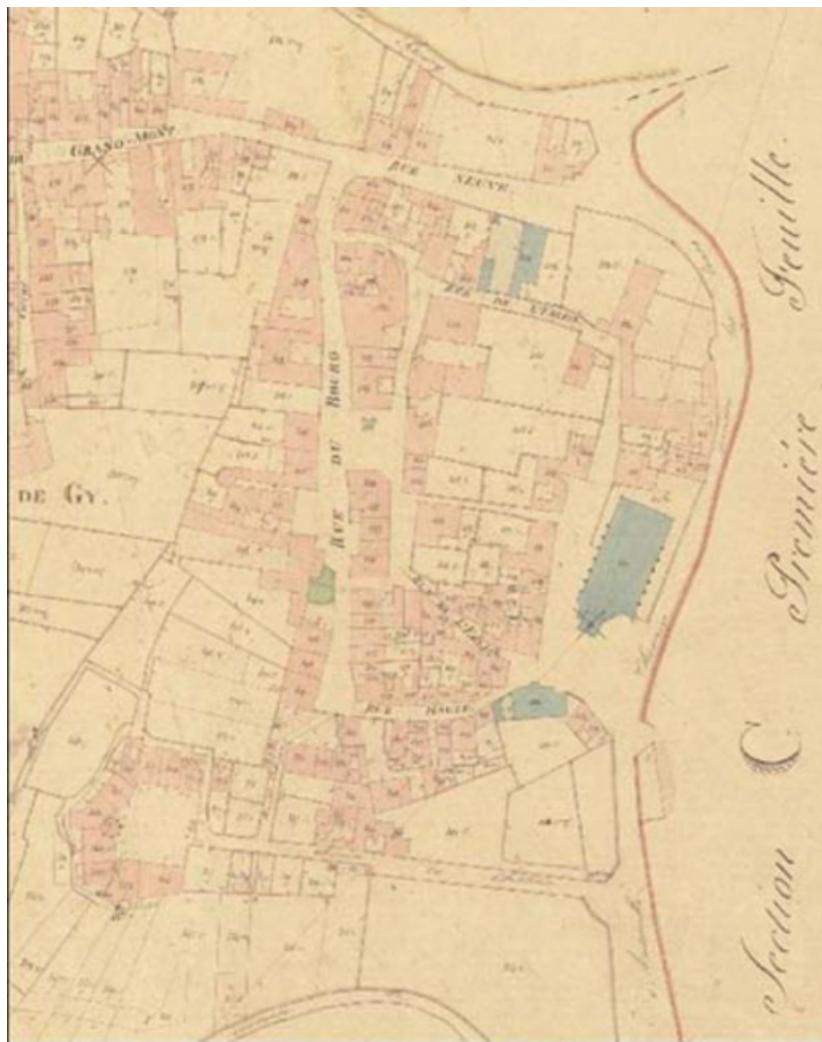
Le bâtiment sur le cadastre napoléonien (1837)

- **Cadastre napoléonien, 1837.**

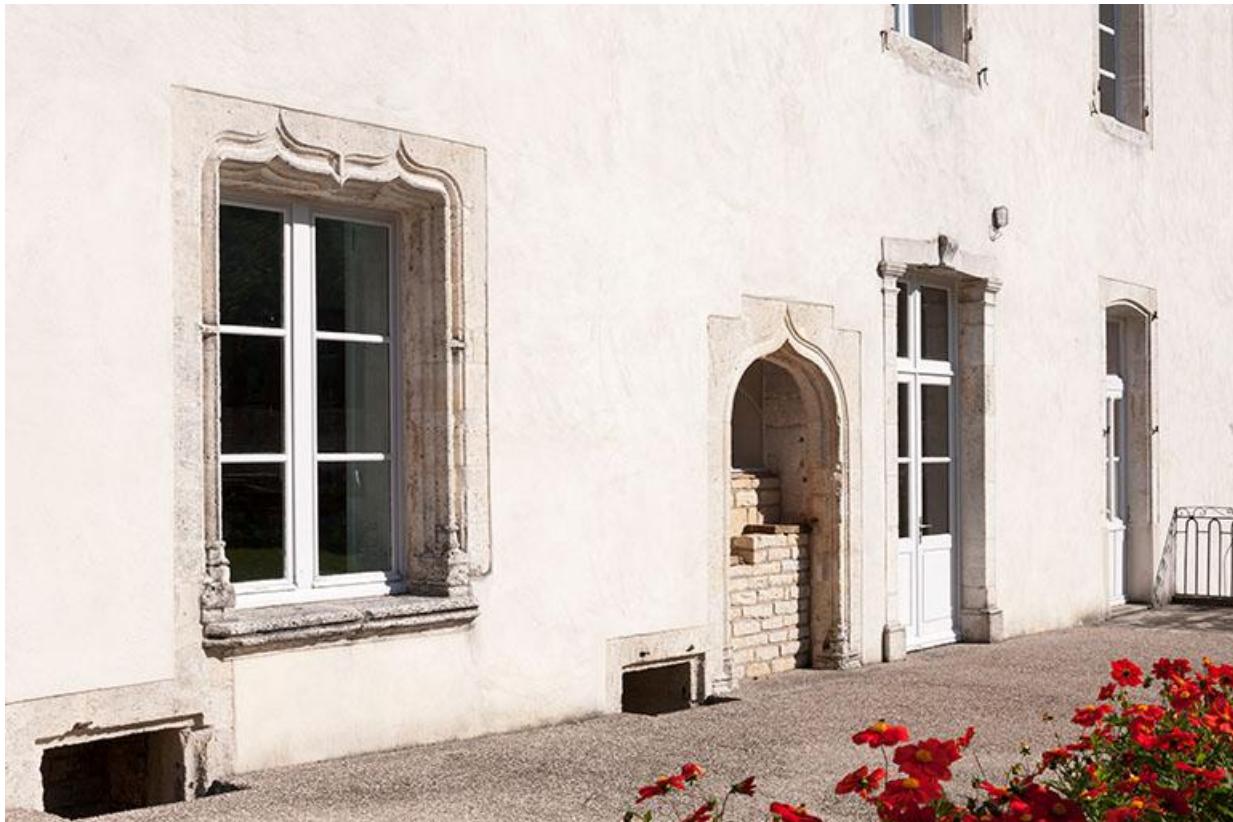
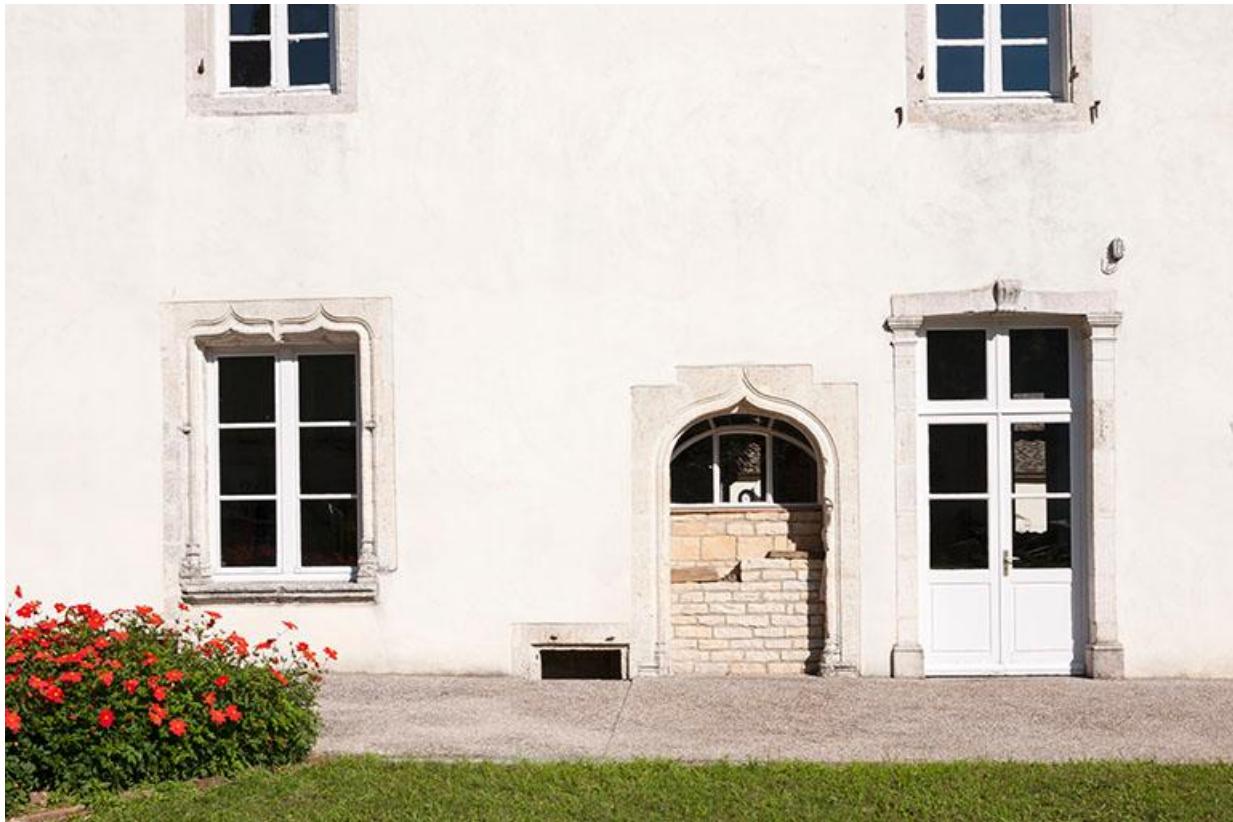
Détail de la façade sud

La façade de la partie Est de la construction est rythmée par six travées composées de baies dont les linteaux sont en arcs segmentaires. Deux baies plus anciennes possèdent un encadrement différent : une fenêtre à linteau orné d'une double accolade et une porte en anse de panier surmontée d'une accolade. La partie centrale est traversée par un porche au rez-de-chaussée. La façade sud de la partie ouest est percée de baies quadrangulaires.

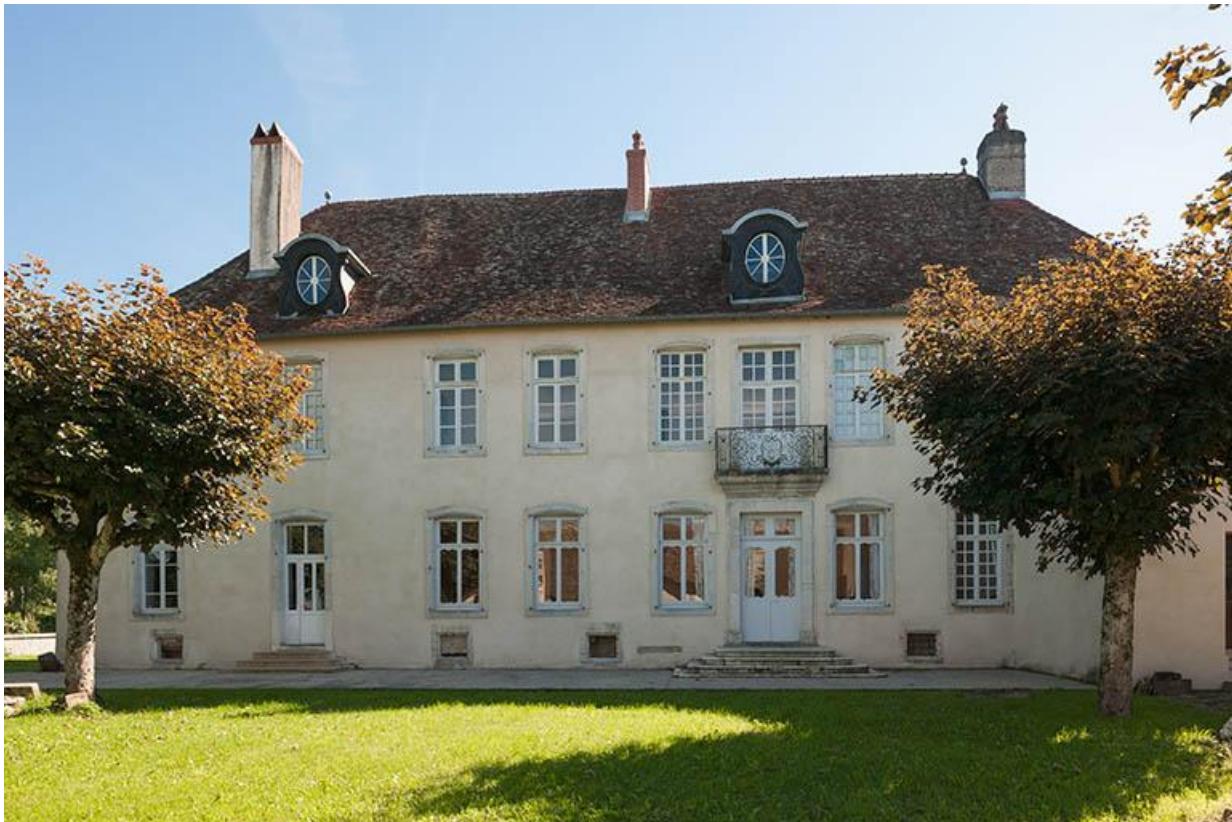
Façade nord

La date de 1760 est portée sur le balcon de la façade nord du logis. La ferronnerie du balcon porte les initiales GG entrelacées ; ces initiales font selon toute vraisemblance référence aux noms des propriétaires de l'époque.

La façade nord du logis est rythmée par huit travées composées de baies dont les linteaux sont principalement des linteaux en arcs segmentaires. Seules une porte et une porte-fenêtre de l'étage possèdent des linteaux droits.

La cave est éclairée par quatre soupiraux quadrangulaires alors que les combles le sont par deux oculi.

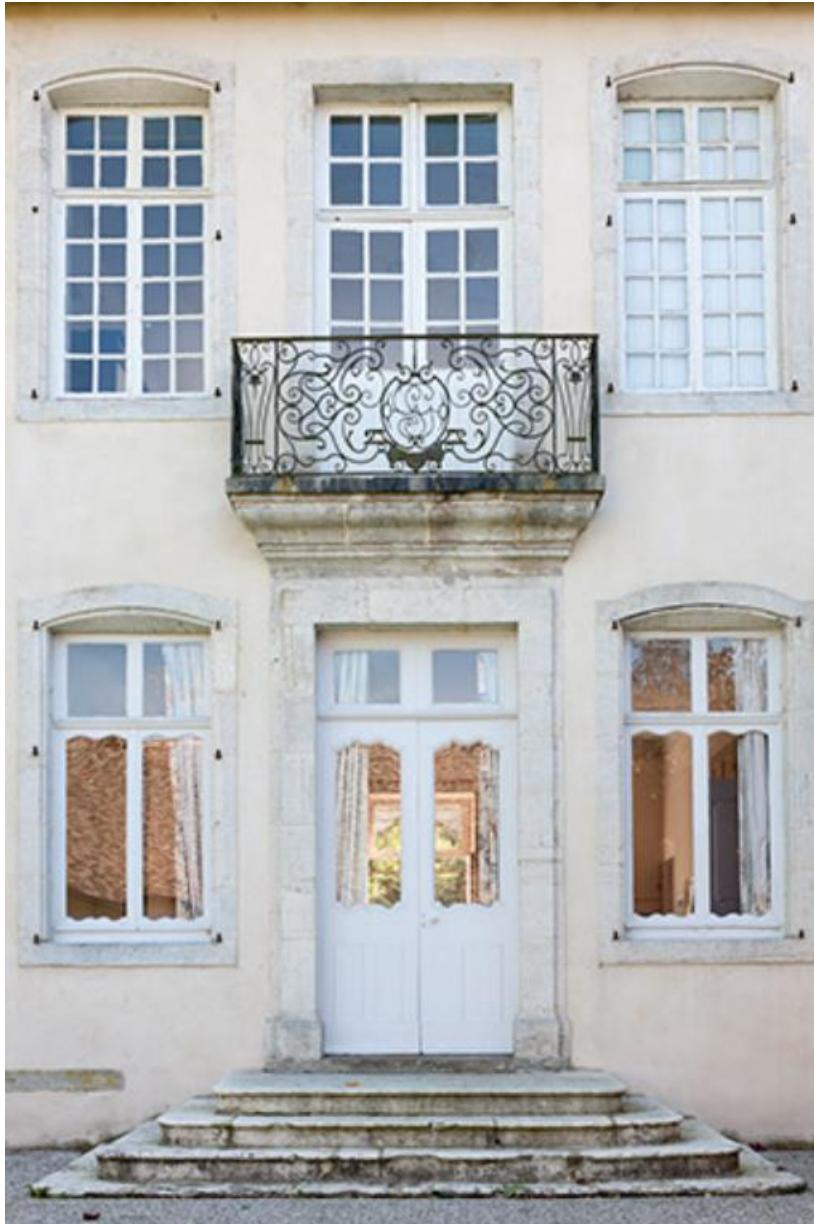
Détail de la partie centrale de la façade nord

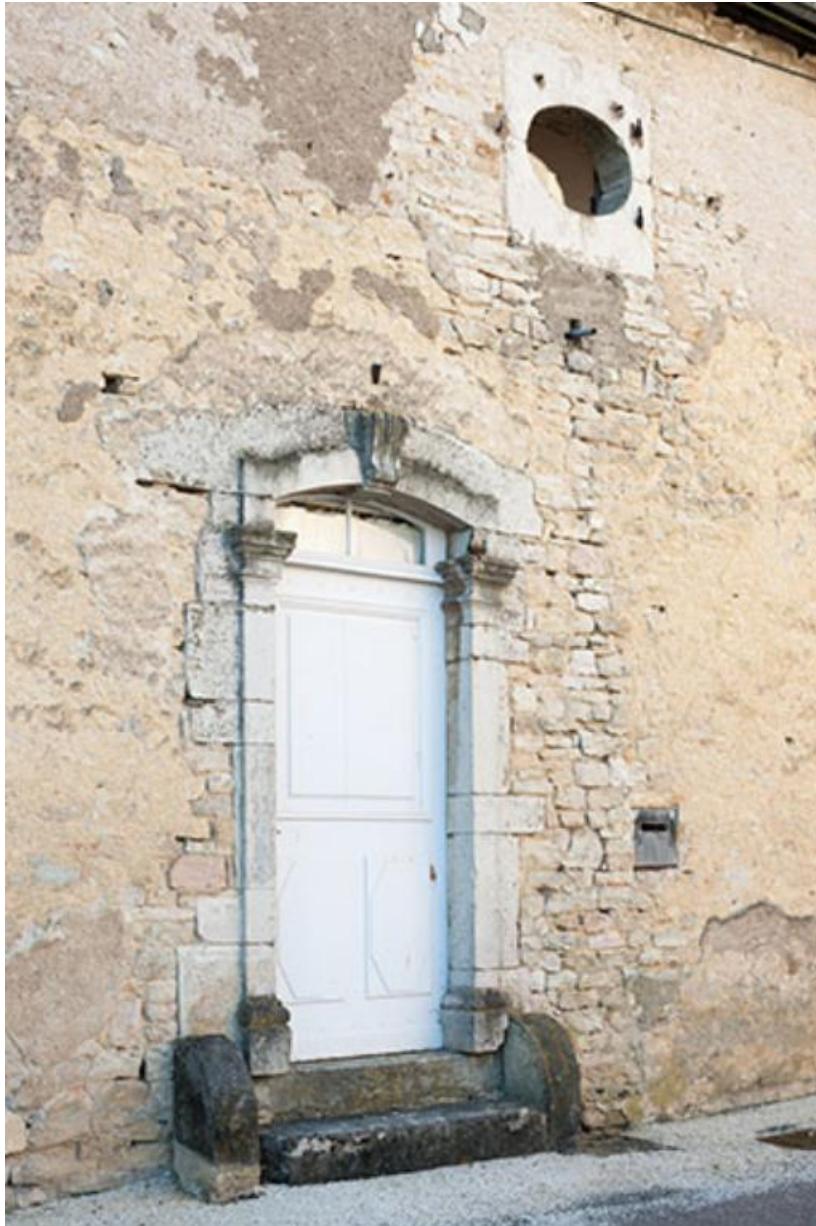
Détail de l'une des portes donnant sur la rue Ménans

La mention d'un édifice en 1485 à cet emplacement correspond assez bien à l'architecture de certaines parties du bâtiment qui présentent les caractéristiques architecturales de la charnière des 15e et 16e siècles. Ainsi par exemple, en partie nord (rue Ménans), il subsiste des vestiges de baies murées dont le décor est propre à cette époque en architecture : baguettes croisées aux angles supérieurs, bases prismatiques des moulures... Certaines baies de la façade sud : porte en anse de panier surmontée d'une accolade, fenêtre à linteau décoré d'une double accolade... présentent également un décor de la fin du 15e et du début du 16e siècle. Par ailleurs, les voûtes sur croisées d'ogives de la cave ainsi que le décor des culots (visages sculptés) attestent également cette époque de réalisation.

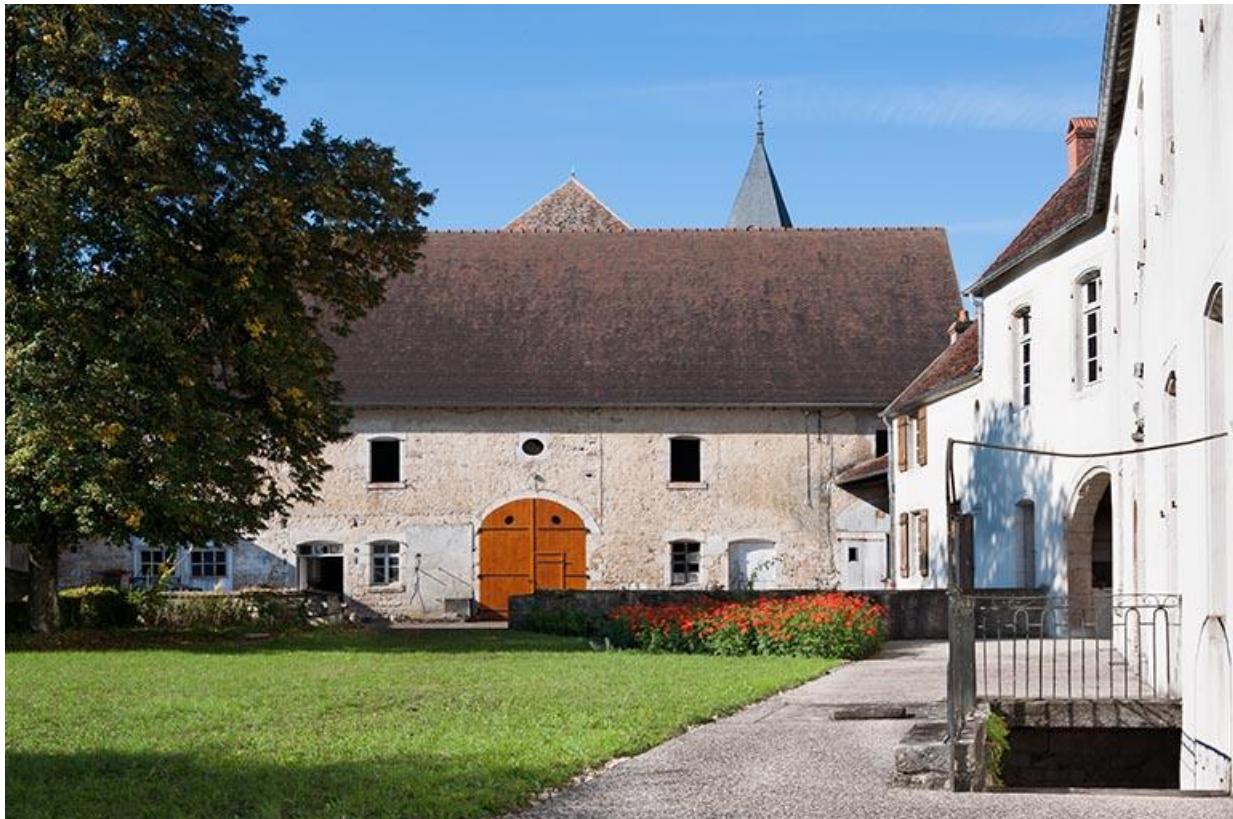
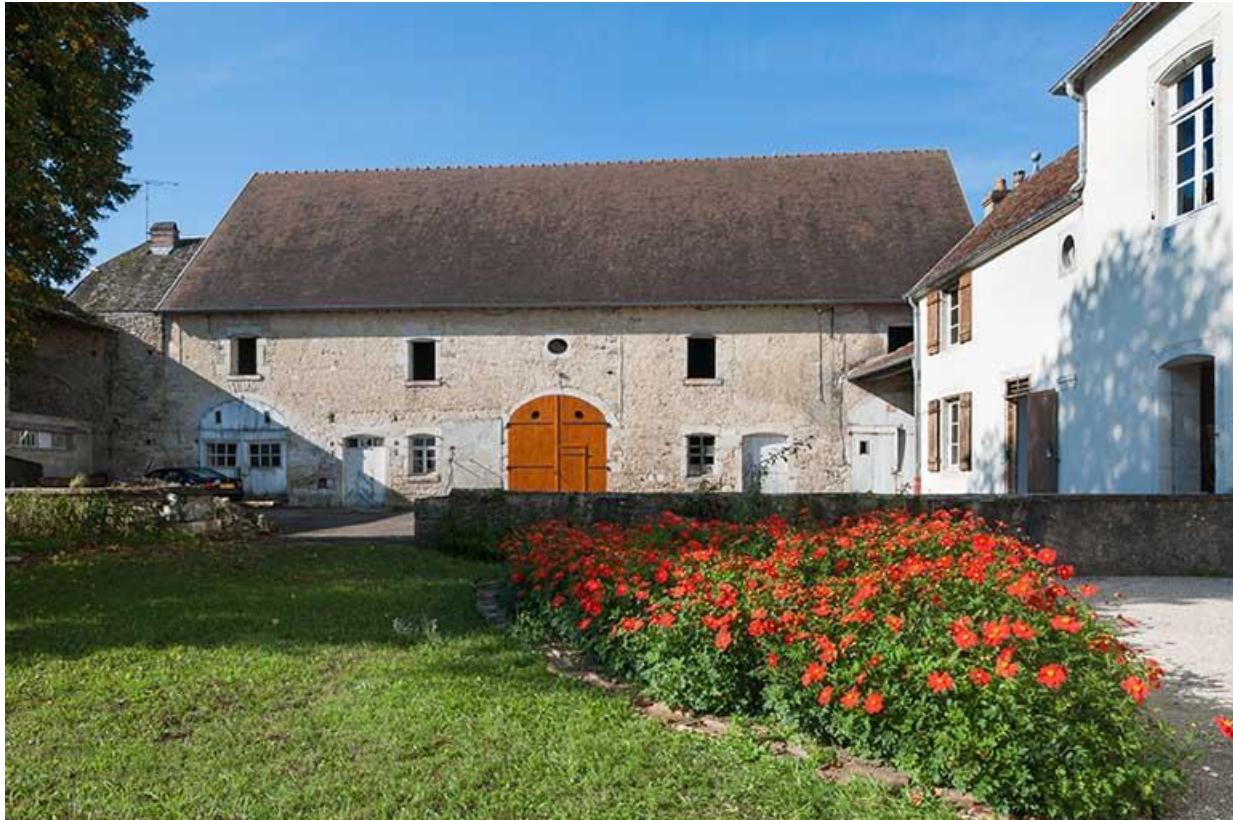
Les écuries et granges situées à l'ouest de la cour

Les dépendances, situées à l'ouest de la cour, qui abritaient vraisemblablement des écuries et des remises à carrosses, datent de la même époque (2e moitié du 18e siècle). Les linteaux des baies en arcs segmentaires sont en effet caractéristiques de cette époque de construction en architecture. De plus, le bâtiment est figuré sur le cadastre napoléonien qui remonte à 1837 pour la commune de Gy. Ce bâtiment de dépendances n'est pas sans rappeler celui du numéro **11 rue de Versailles** dans la ville basse qui date probablement peu ou prou de la même époque.

Un bâtiment abritant des écuries et remises à carrosses se trouve au sud-ouest de la cour.

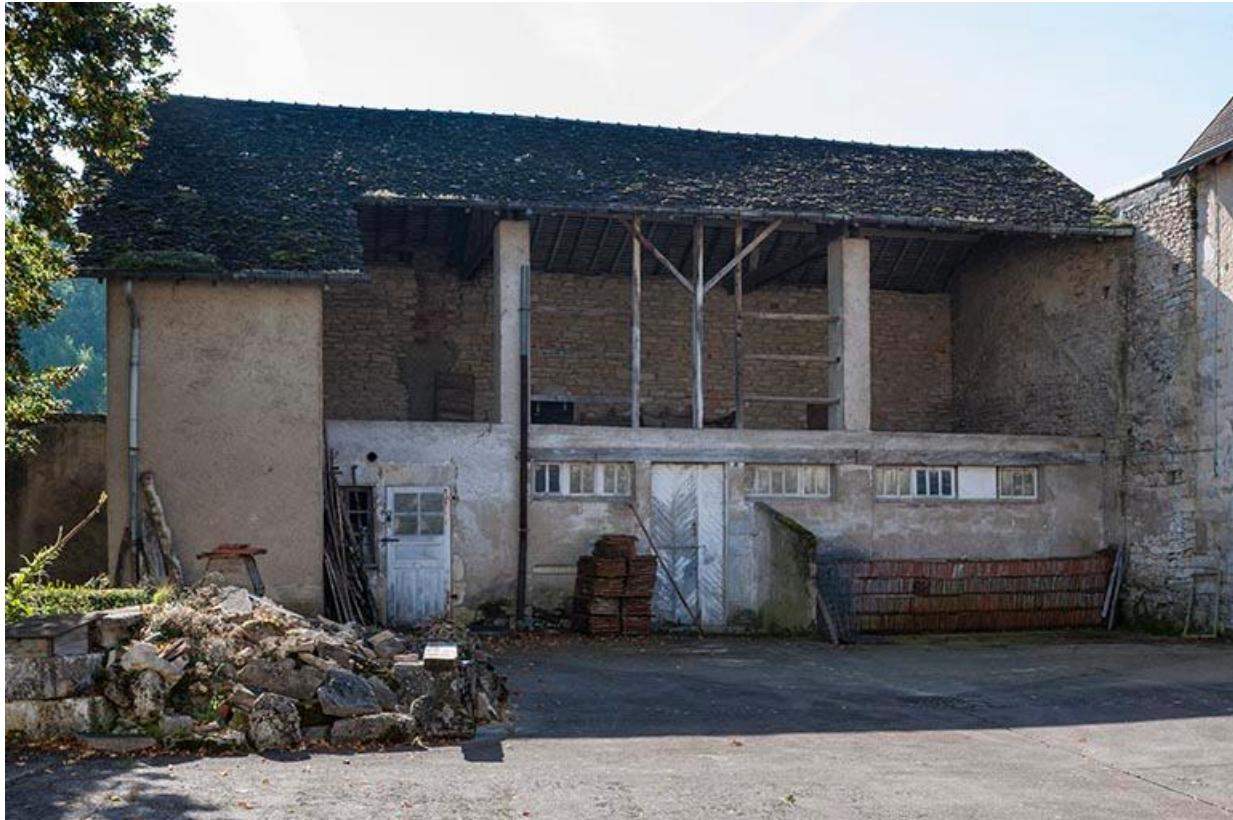
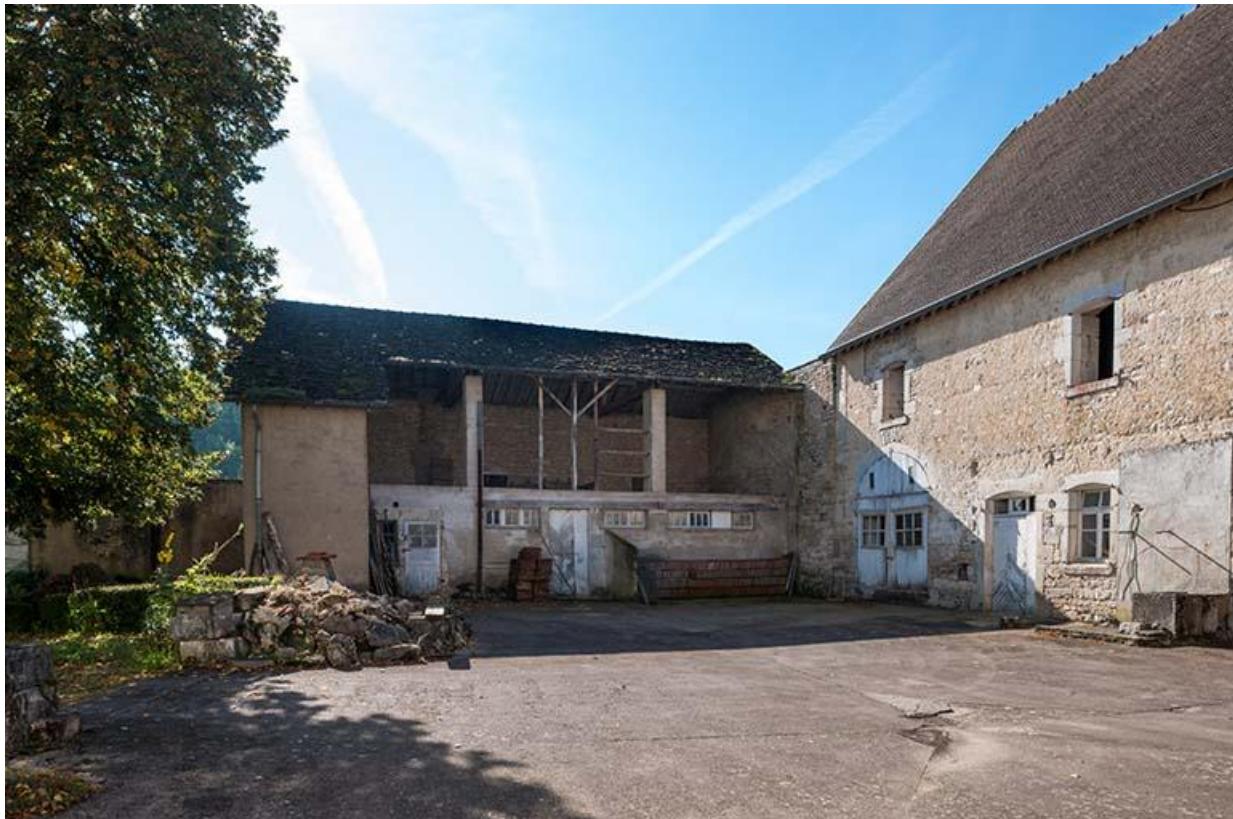
Dépendances situées au sud-ouest de la cour

Le bâtiment de dépendances situé au sud-ouest de la cour présente également un plan quadrangulaire.

Le bâtiment sud-ouest abritant les dépendances s'élève sur trois niveaux.

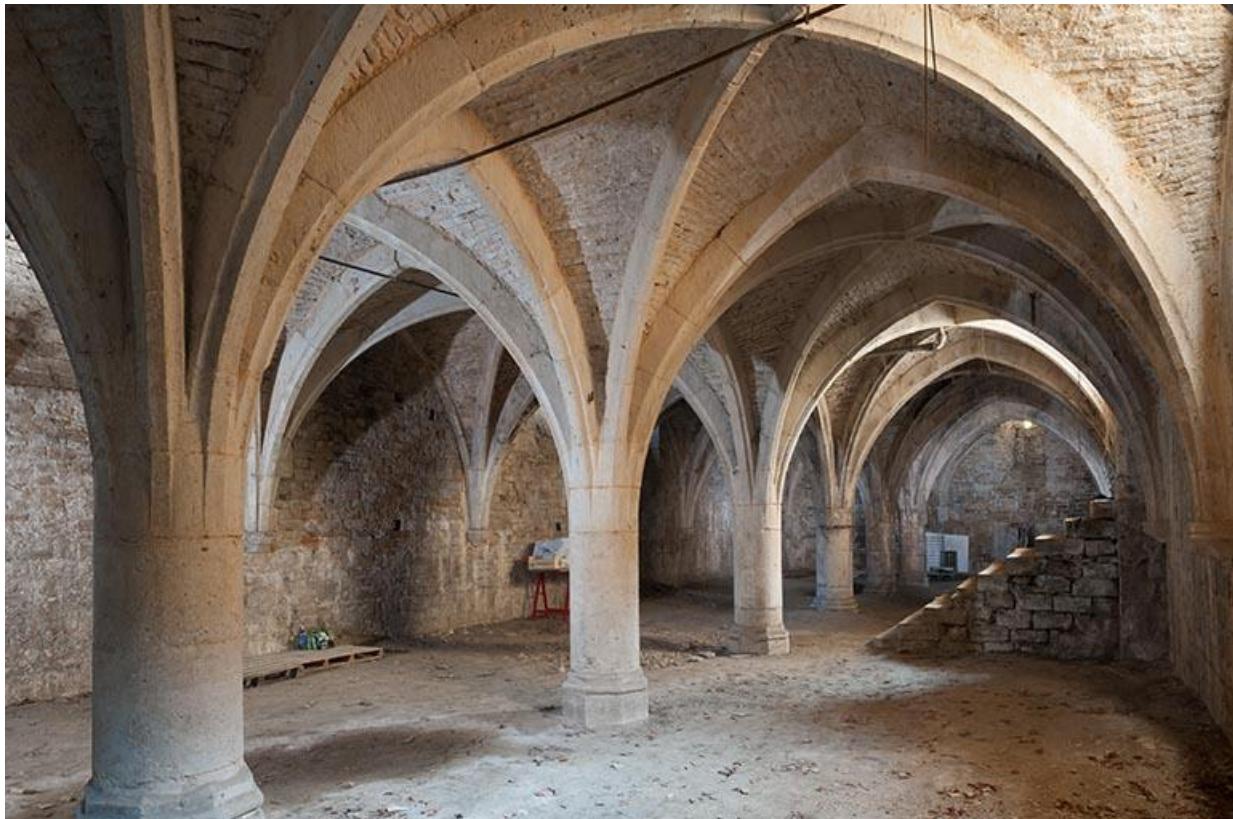
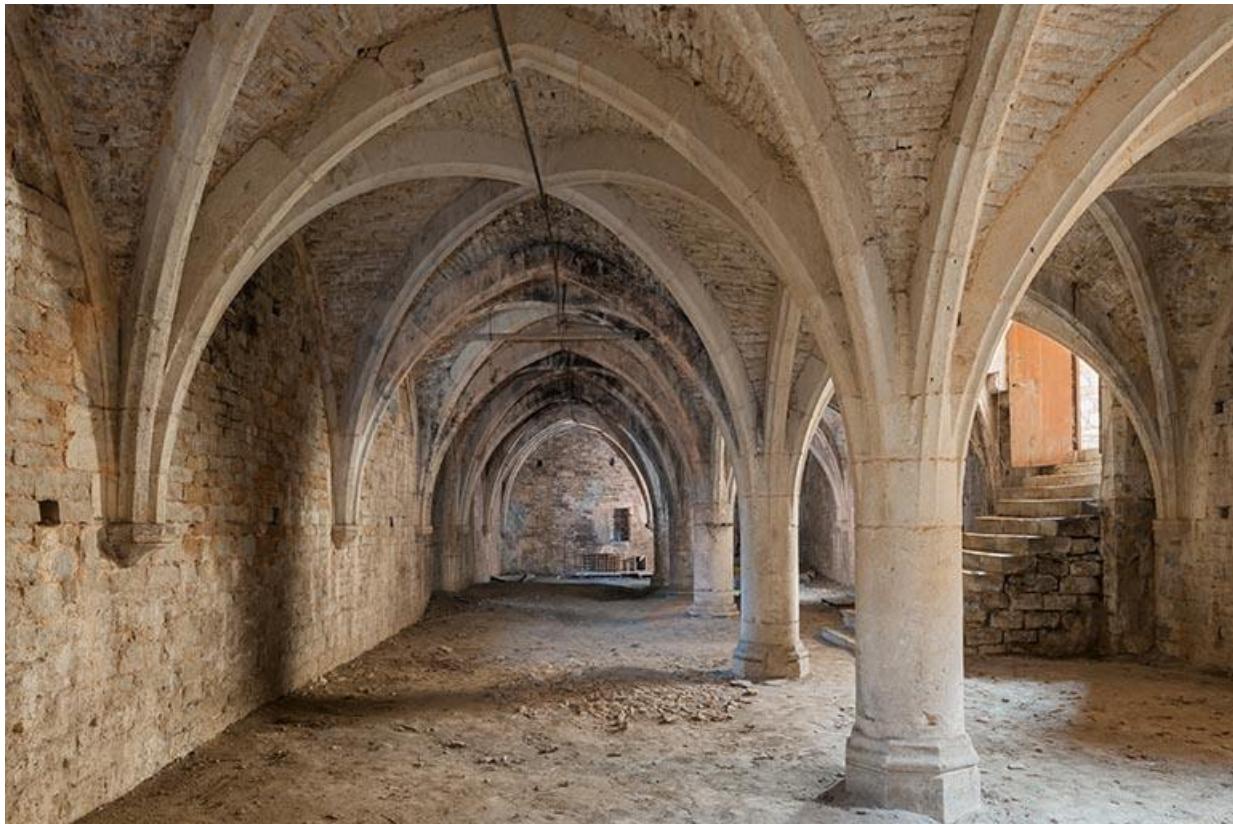
Vue générale de la cave voutée sur croisées d'ogives

Le logis est construit sur une cave voutée sur croisées d'ogives exceptionnelle, composée de deux vaisseaux séparés par sept colonnes. Certains culots de retombées des ogives sont sculptés de visages humains grimaçants (homme tirant la langue...).

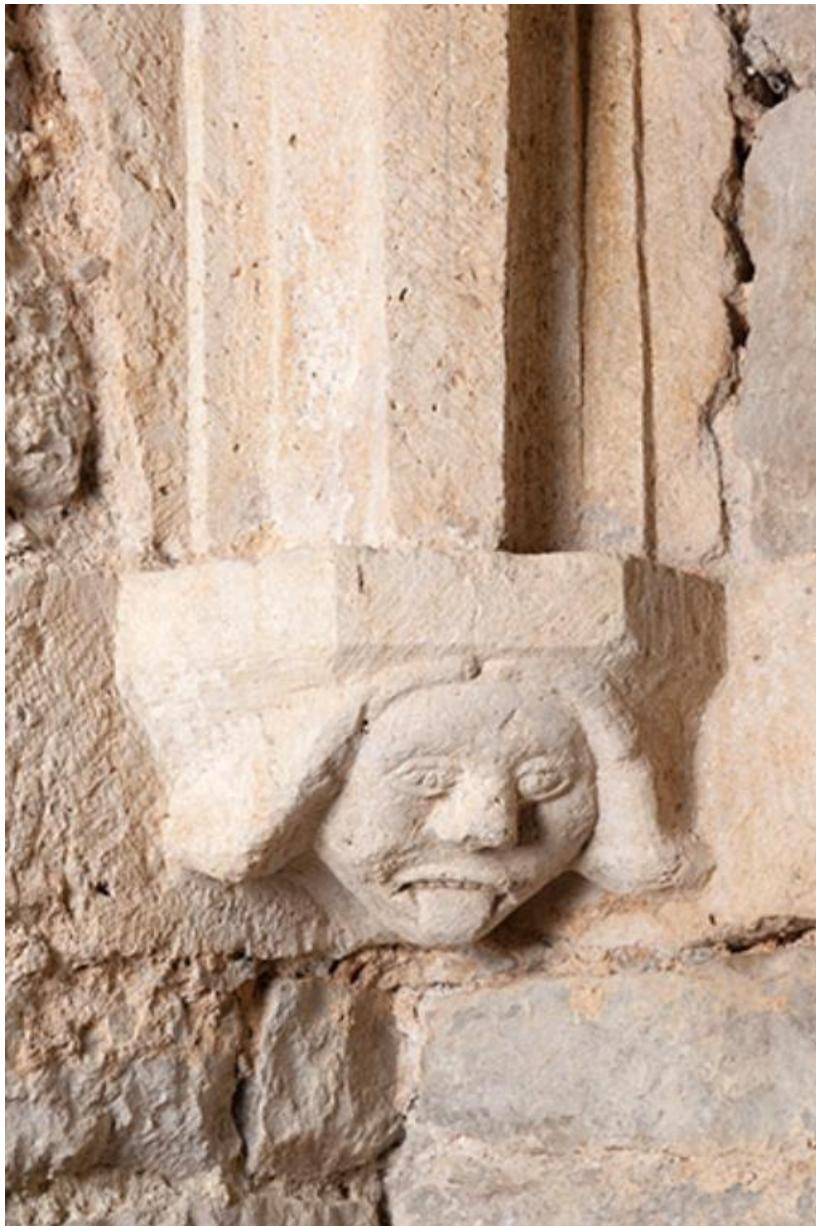
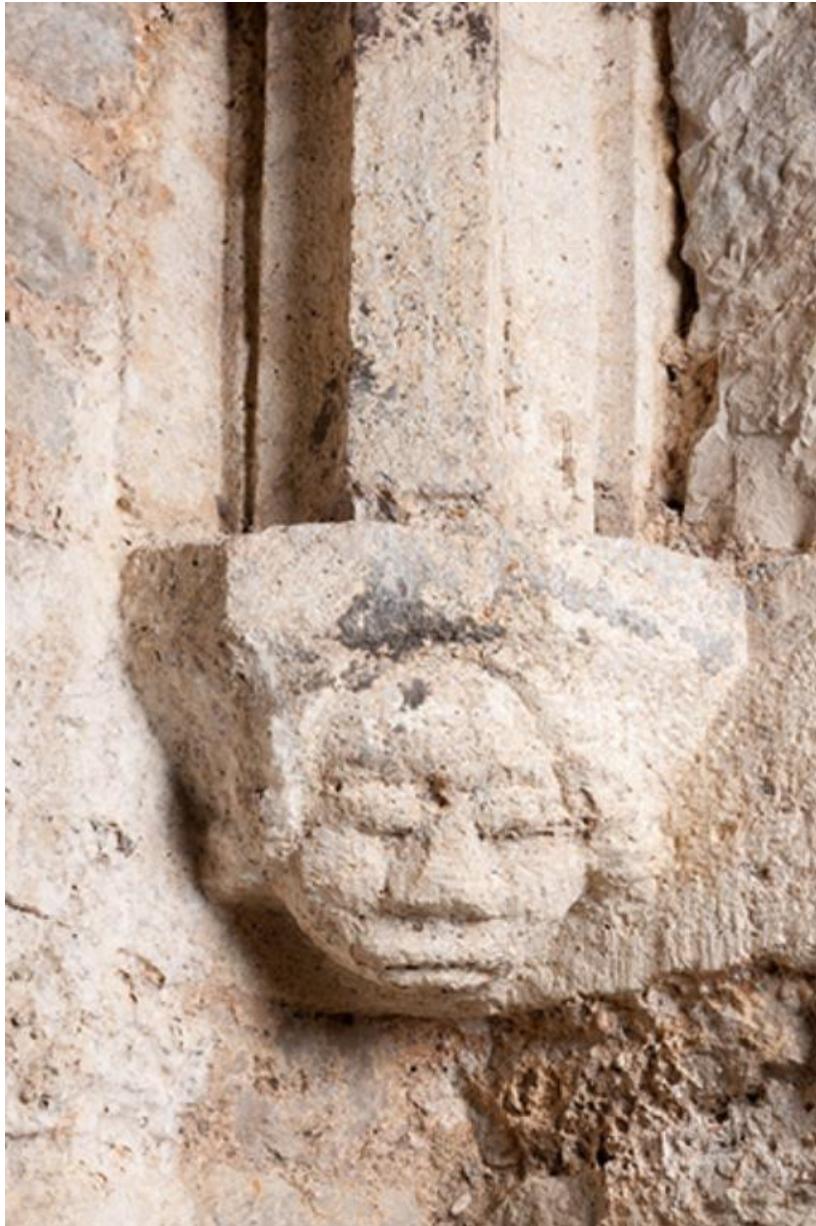
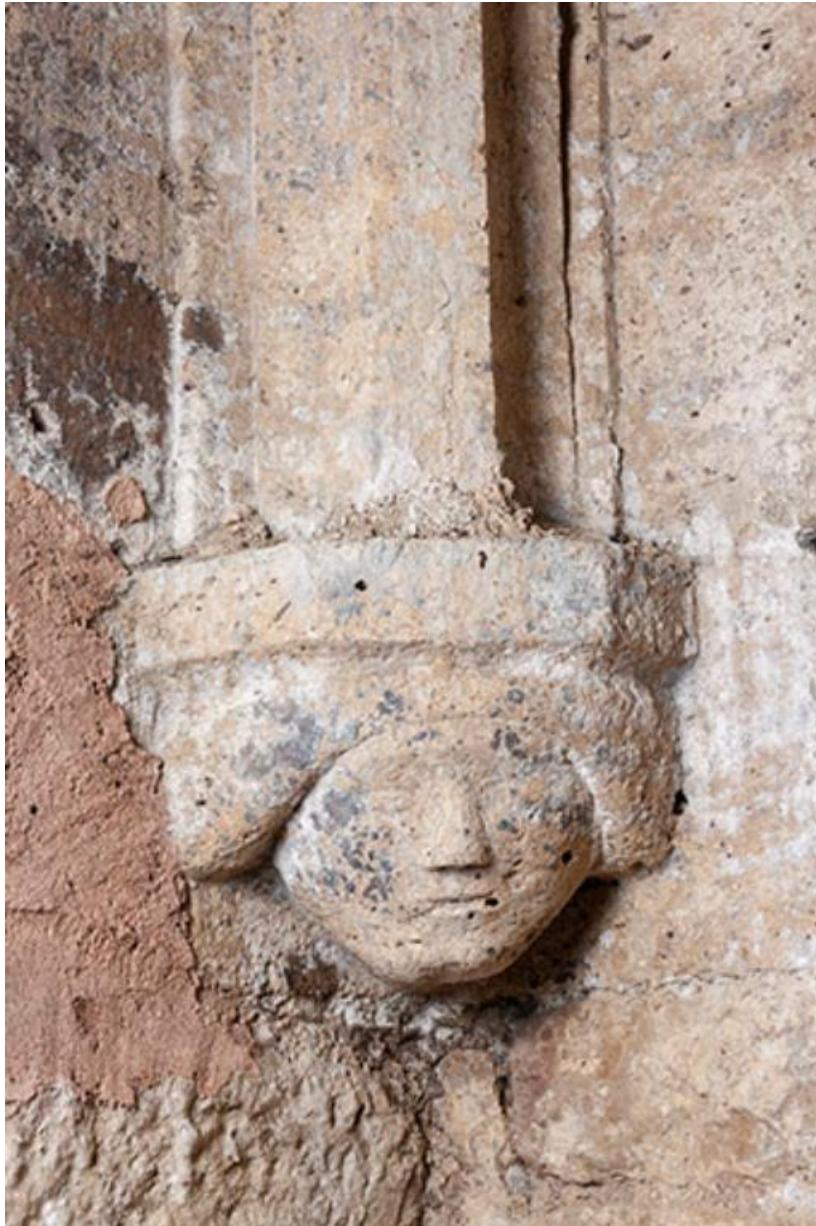
Détail d'un culot de retombée de la voute sur croisées d'ogives

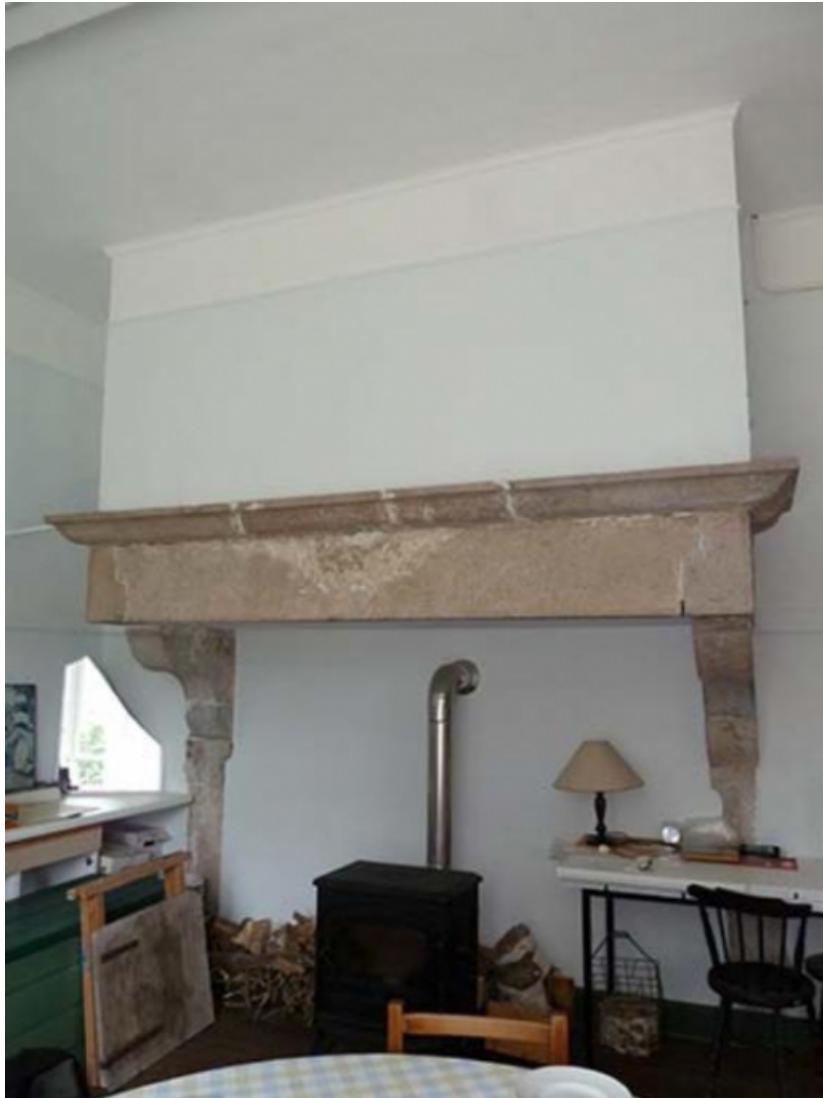
Cheminée de l'une des salles (ouest) du rez-de-chaussée

quelques boiseries et une cheminée du 18e siècle à l'étage ainsi qu'une cheminée plus monumentale en pierre calcaire (cheminée de la cuisine) au rez-de-chaussée.

L'intérieur a subi de nombreuses transformations au gré des différents usages du bâtiment. Dans la partie ouest du rez-de-chaussée, il subsiste une cheminée monumentale en pierre calcaire.

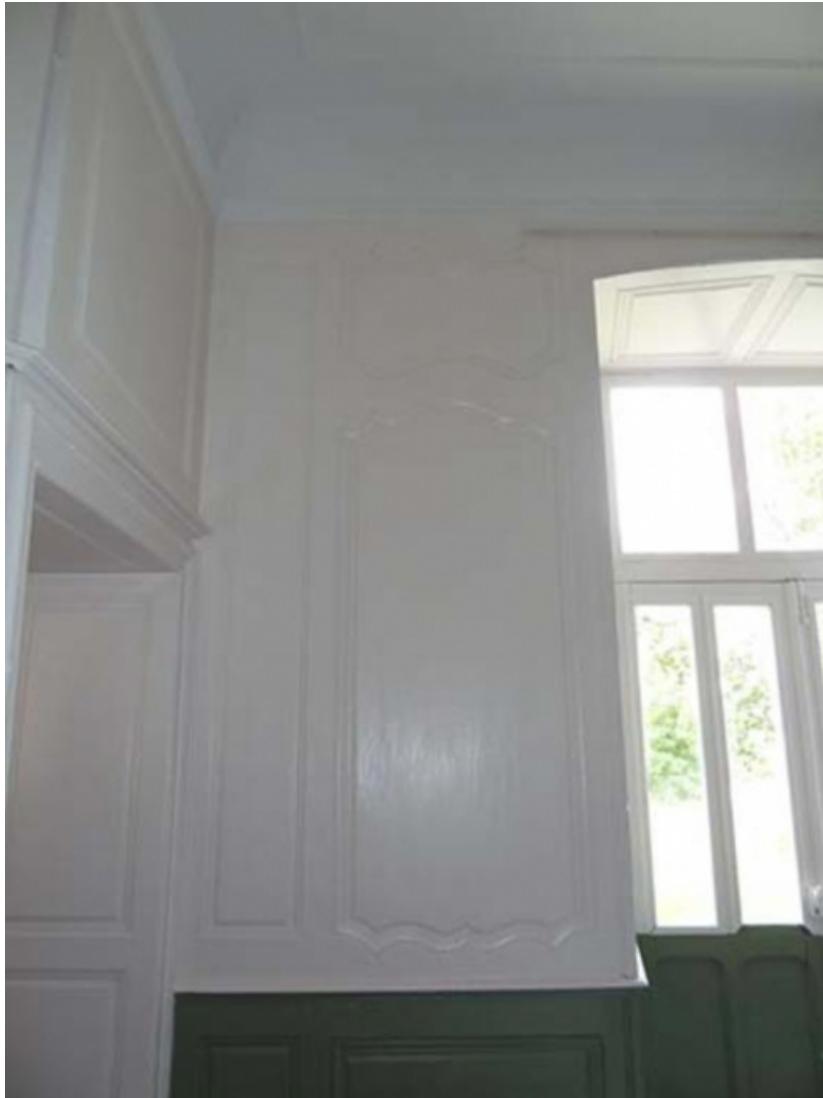
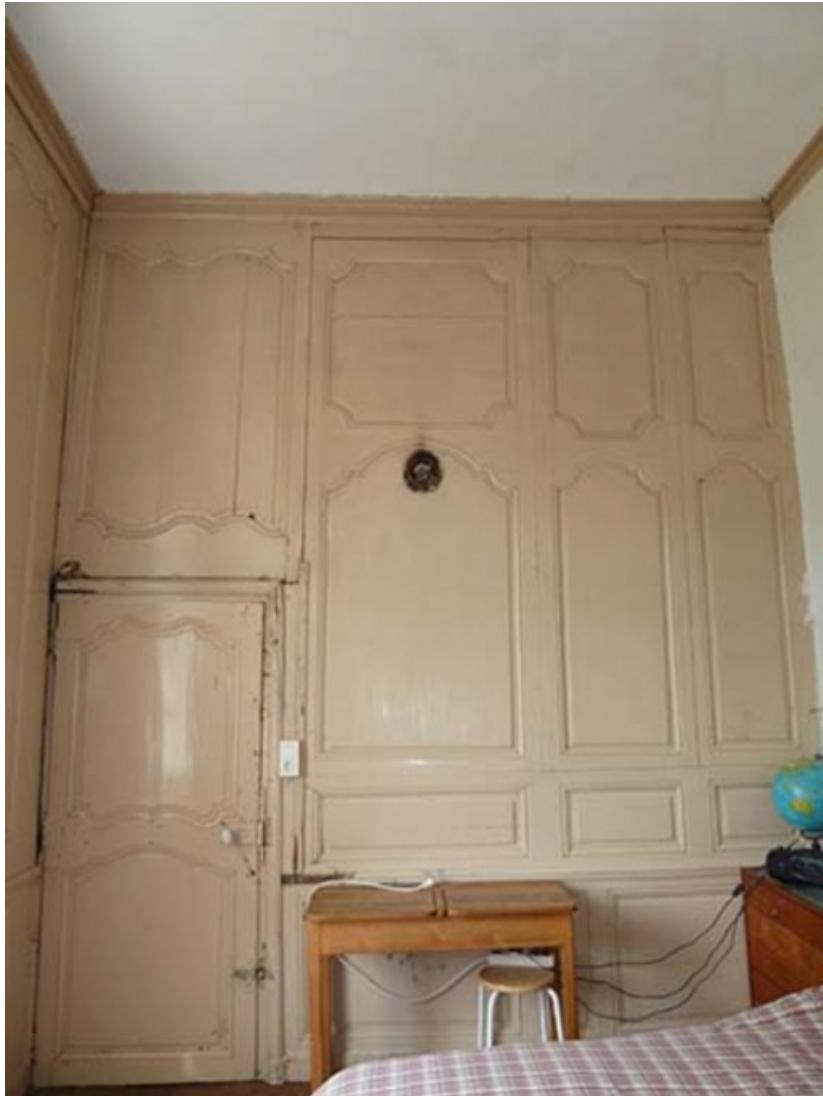
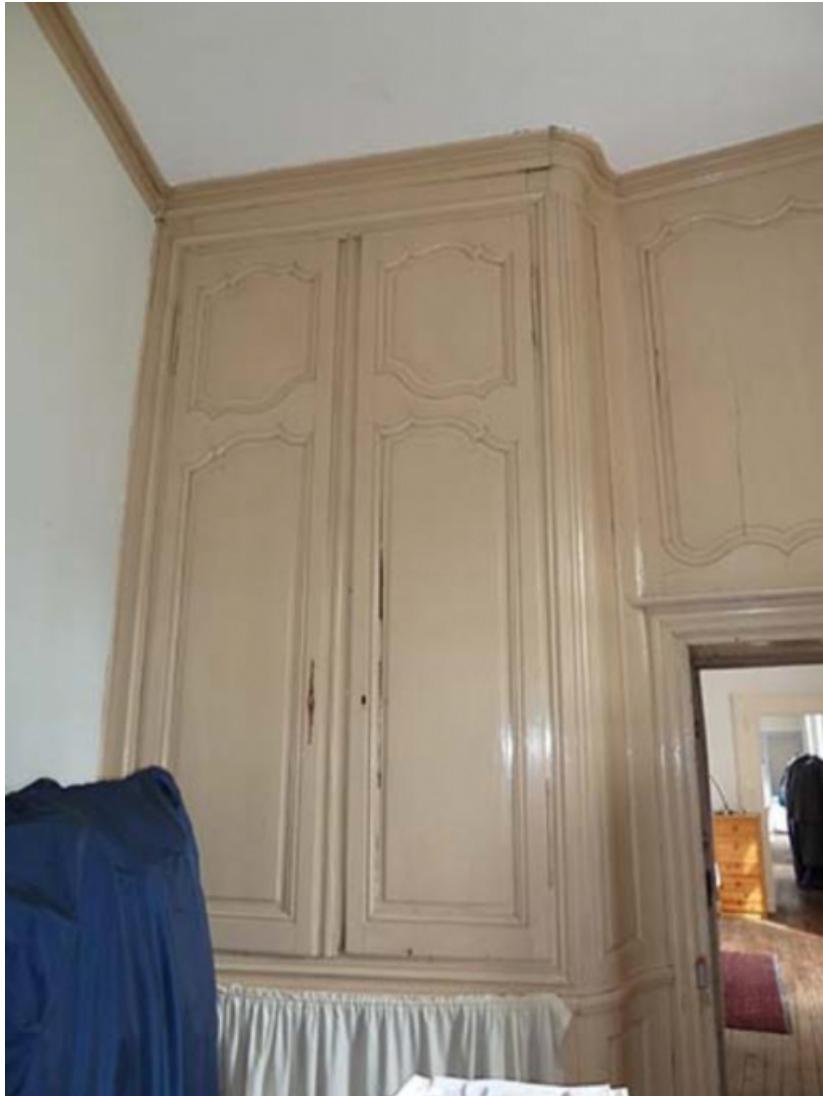
Boiseries de l'étage

A l'instar du rez-de-chaussée, la distribution d'origine du premier étage a été très remaniée. Il subsiste toutefois, dans la partie ouest de la construction, des boiseries et une cheminée en marbre.

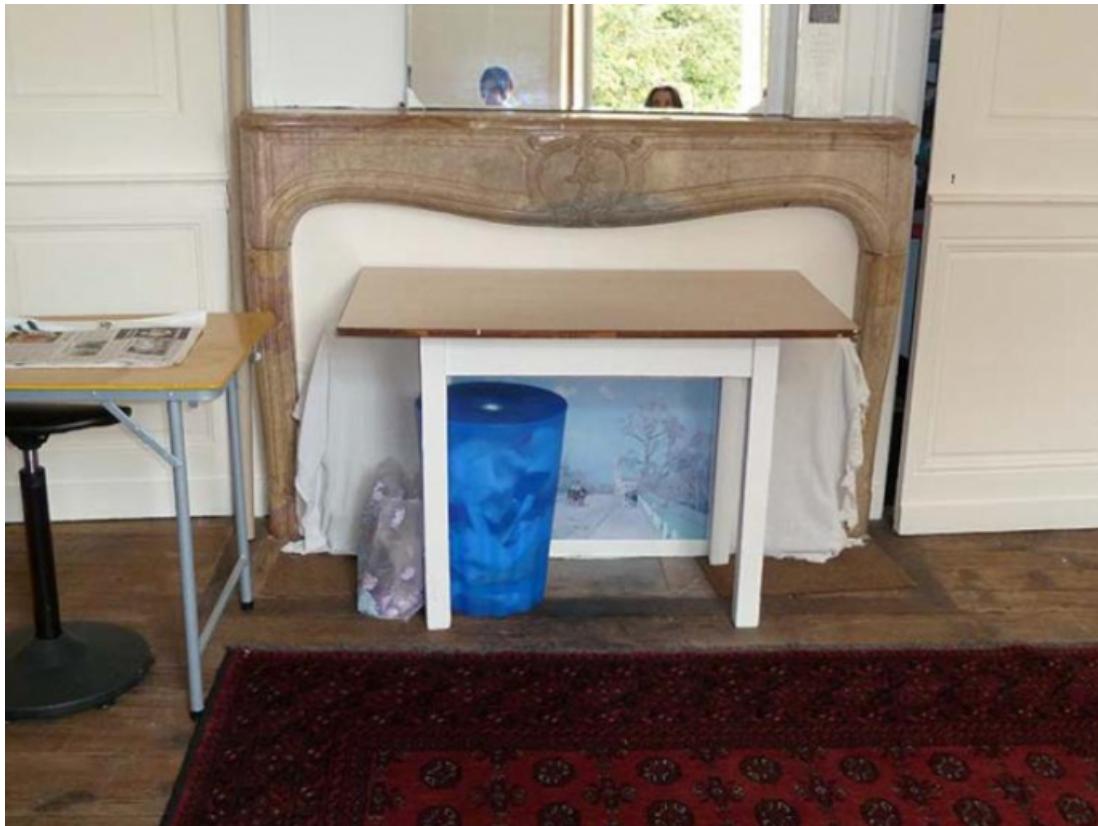
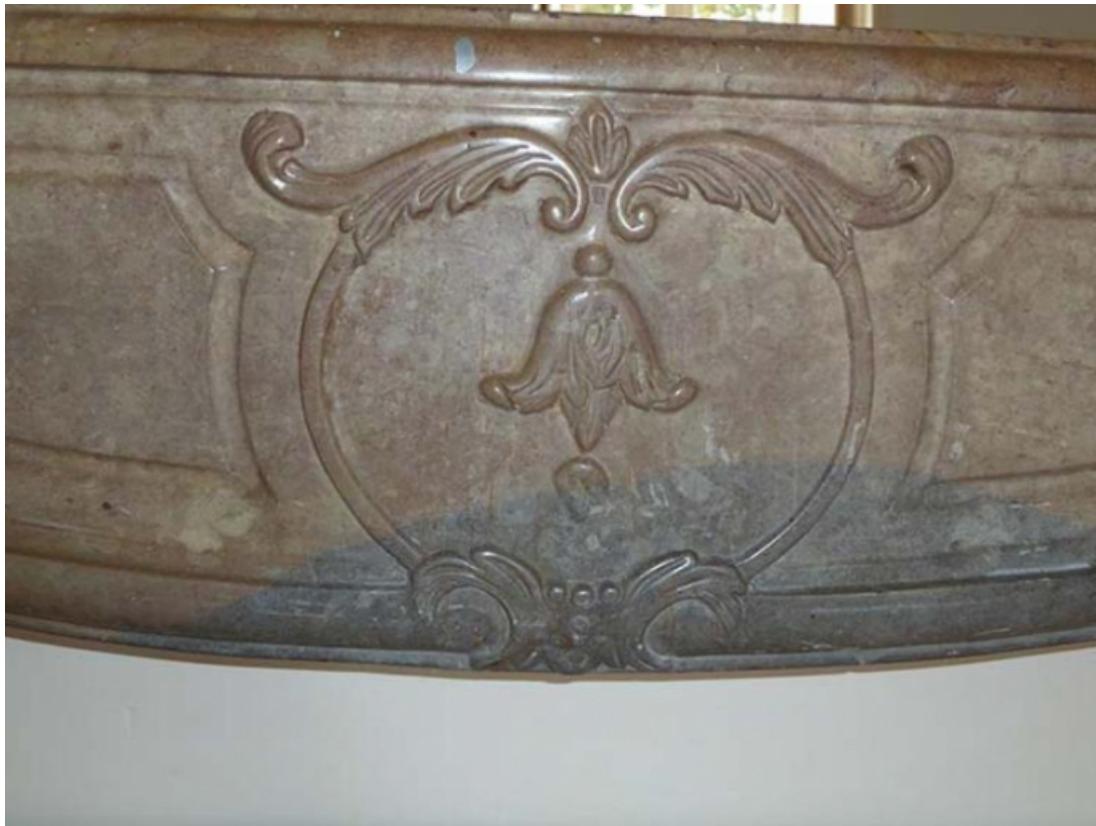
Cheminée en marbre de l'étage (partie ouest du bâtiment)

Le bâtiment actuel correspond donc selon toute vraisemblance à une construction de la charnière des 15e et 16e siècles qui a été largement remaniée au cours de la seconde moitié du 18e siècle. La régularité des percements, organisés en travées, la présence de boiseries et d'une cheminée en marbre à l'intérieur de l'édifice témoignent de ce remaniement, tout comme la date de 1760, portée sur la façade nord.
