## DEMEURE, RUE DERRIÈRE LES TOURS

Bourgogne-Franche-Comté, Haute-Saône  
Gy  
rue Derrière les Tours

Dossier IA00016254 réalisé en 2013

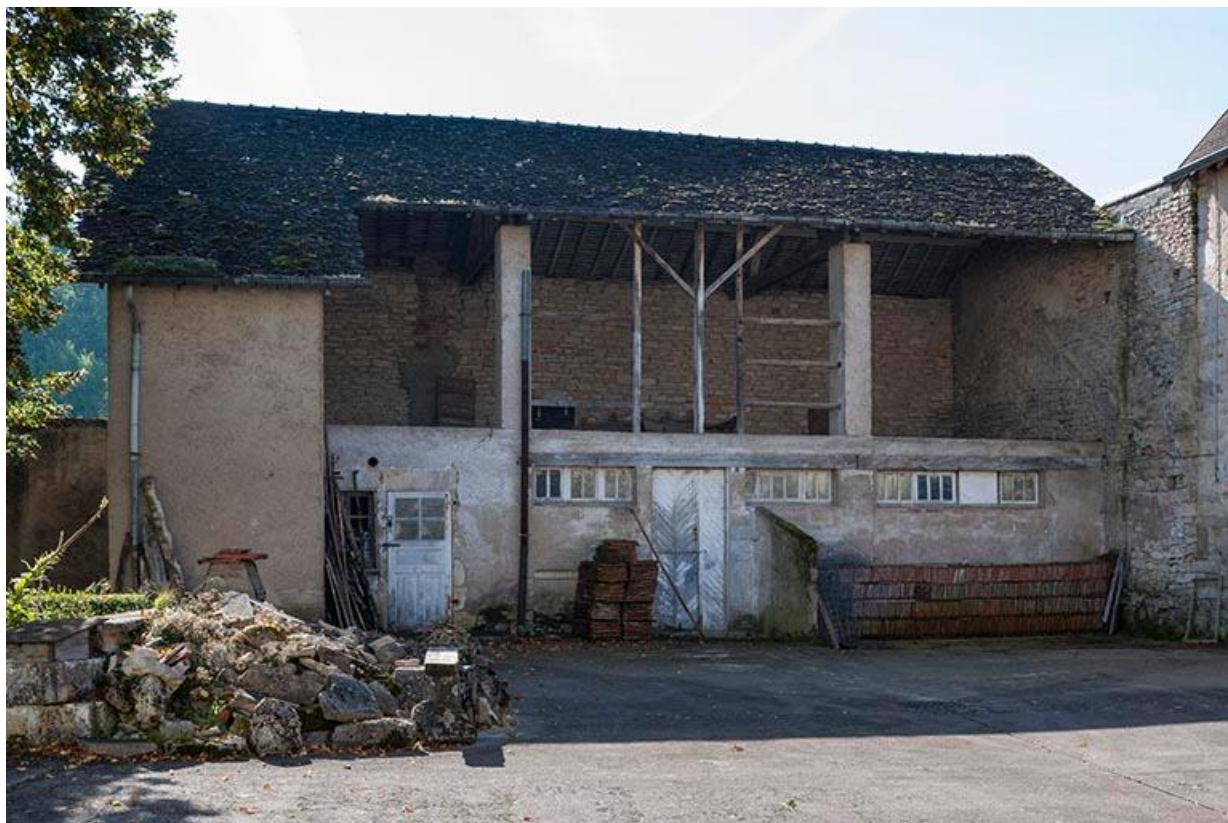
**Dépendances situées au sud-ouest de la cour**

Le bâtiment de dépendances situé au sud-ouest de la cour présente également un plan quadrangulaire.

Le bâtiment sud-ouest abritant les dépendances s'élève sur trois niveaux.

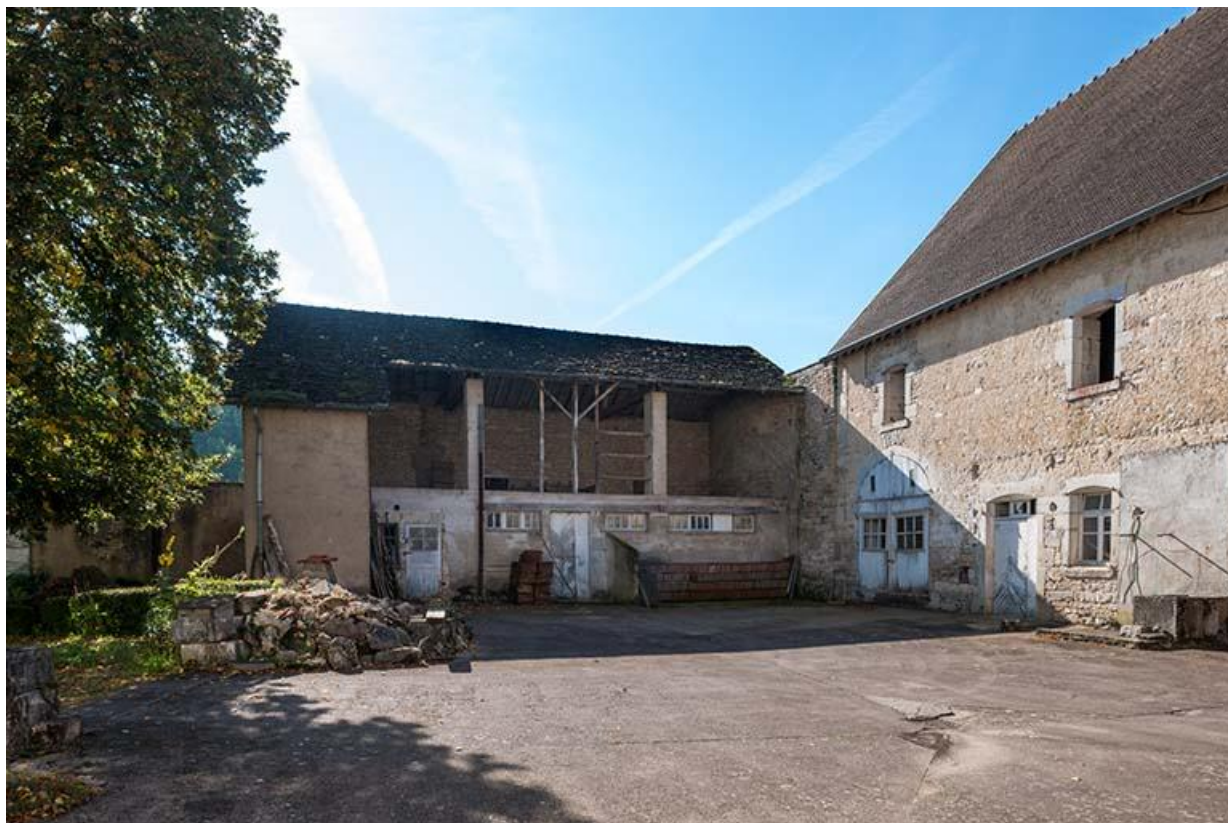
**Dépendances situées au sud-ouest de la cour**
